<b>Zeitschrift:</b>	Umweltradioaktivität und Strahlendosen in der Schweiz = Radioactivité de l'environnement et doses de rayonnements en Suisse = Radioattività dell'ambiente e dosi d'irradiazione in Svizzera
<b>Herausgeber:</b>	Bundesamt für Gesundheit, Abteilung Strahlenschutz
<b>Band:</b>	- (2002)
<b>Rubrik:</b>	Radon

## 2. Radon

**W. Gfeller, P. Imbaumgarten, G. Piller, J. Rodriguez, G.-A. Roserens**

Bundesamt für Gesundheit, Abteilung Strahlenschutz, Radon und Abfälle, 3003 BERN

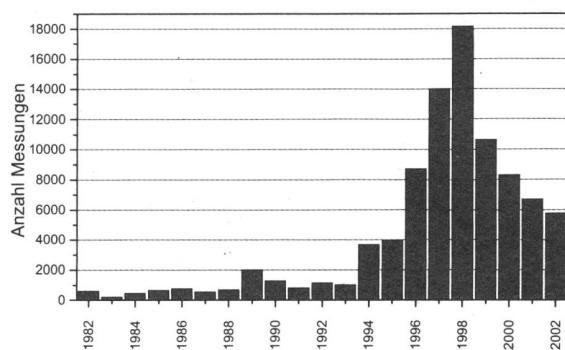
**Fig. 1:** Anzahl Messungen pro Jahr

Die Radonkarte der Schweiz ist zum grössten Teil vollständig. Die Anzahl durchgeföhrter Kampagnen und somit der Messungen nimmt seit 1998 kontinuierlich ab (Fig. 1). Im diesem Jahr wurden wiederum Messungen aus den vergangenen zwei Jahren in die Datenbank aufgenommen.

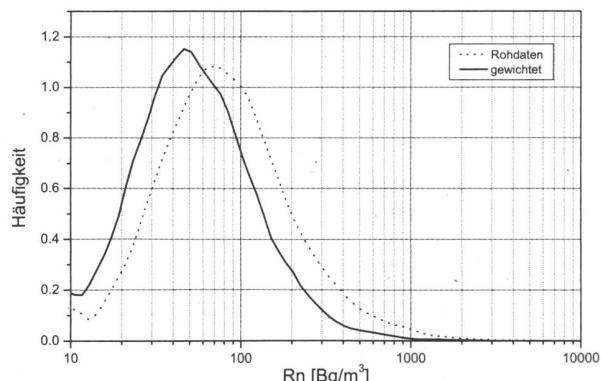
**Fig. 2:** Verteilung der Radonkonzentrationen in bewohnten Räumen

Die Messungen im Wohnbereich vermitteln ein recht gutes Bild der Radonexposition. Da die Kriterien für die Wahl der Häuser eher auf hohe Konzentrationen zielen, ist die Verteilung der Messwerte für die Bevölkerung aber nicht repräsentativ. Eine repräsentative Verteilung erhält man nach Stockwerkkorrektur und regionaler Bevölkerungsgewichtung (Fig. 2). Das gewichtete arithmetische Mittel der Radonkonzentrationen in bewohnten Räumen beträgt 75 Bq/m<sup>3</sup>.

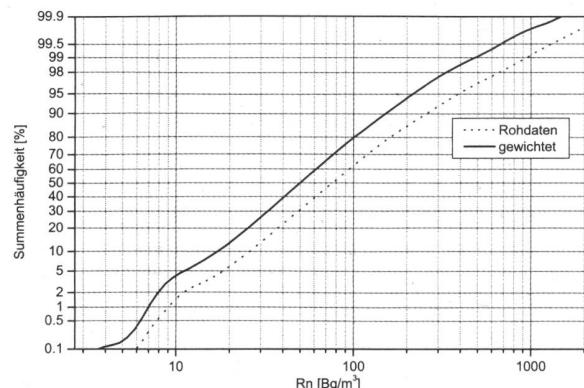
**Fig. 3:** Summenhäufigkeitsverteilung der Radonkonzentrationen in bewohnten Räumen

Aus der repräsentativen Summenhäufigkeitsverteilung (Fig. 3) lässt sich abschätzen, dass ca. 1 bis 2 Prozent der Bevölkerung in Konzentrationen über 400 Bq/m<sup>3</sup> leben; etwa 0,2 Prozent in Konzentrationen über 1000 Bq/m<sup>3</sup>. In einigen tausend Häusern der Schweiz ist der Grenzwert für die Radon-Gaskonzentration überschritten.

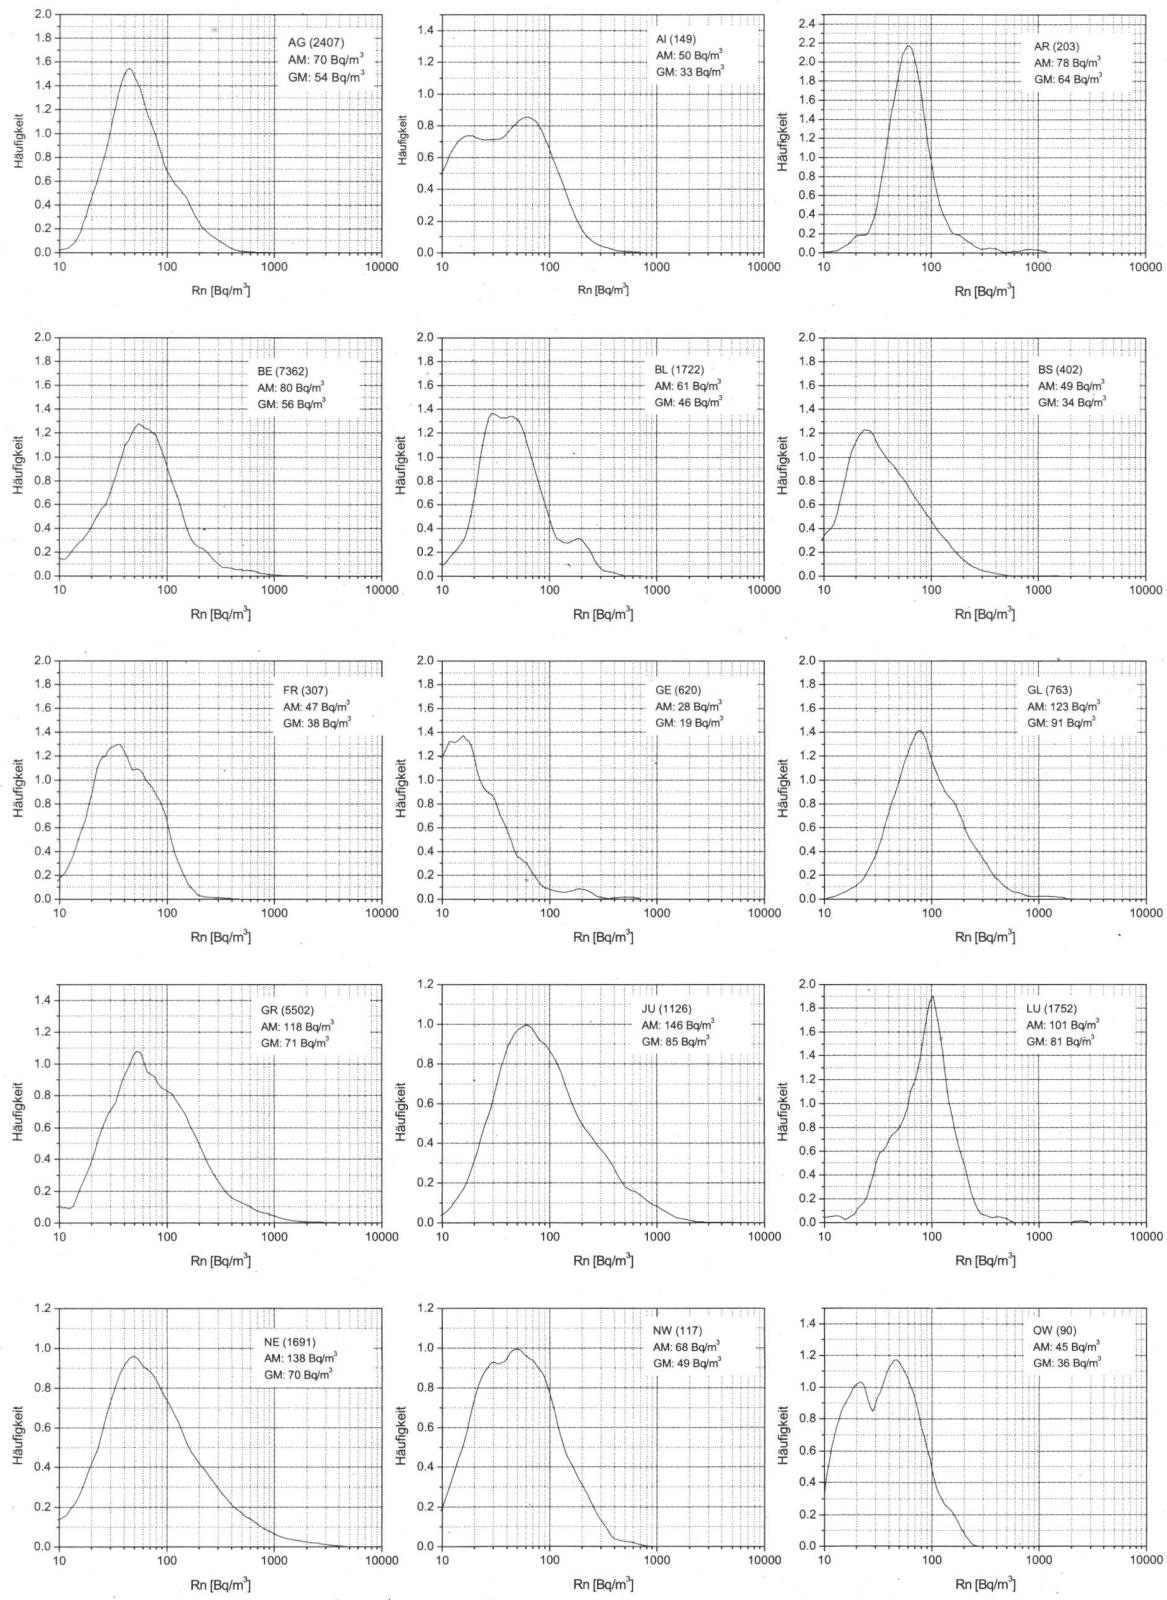
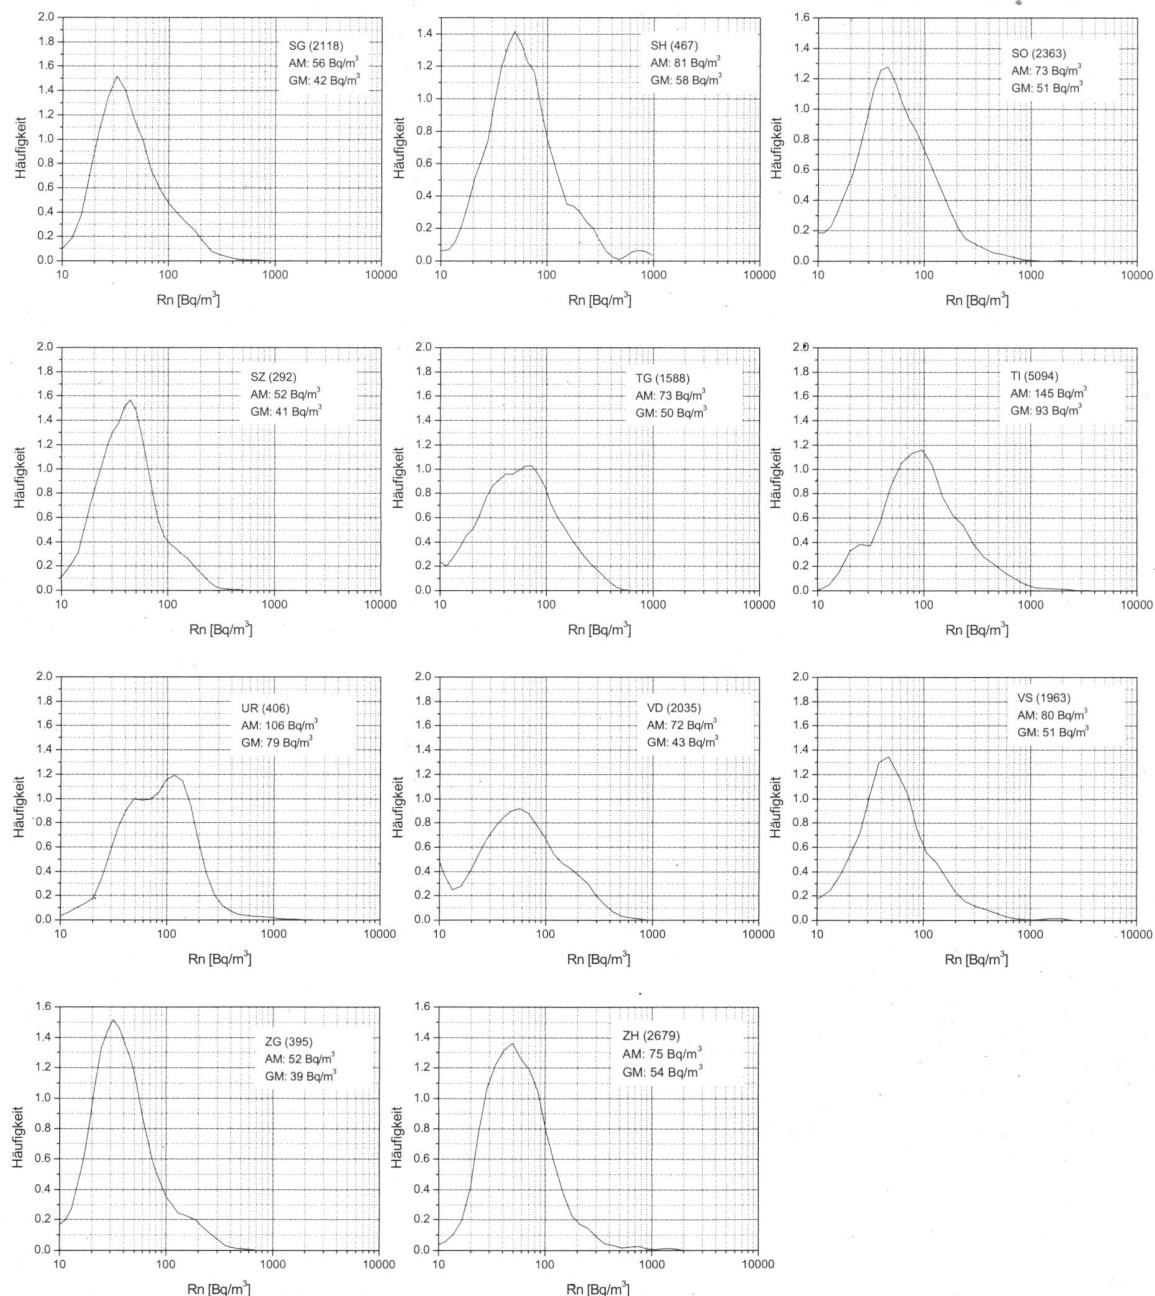
**Fig. 4:** Verteilung der Radonkonzentrationen in bewohnten Räumen nach Kanton. In den Klammern ist die Anzahl verwendeten Messungen angegeben. AM: Arithmetisches Mittelwert, GM: Geometrischer Mittelwert

Die gleichen Berechnungen lassen sich für die einzelnen Kantone machen. Die entsprechenden Verteilungen sind in Fig. 4 dargestellt.

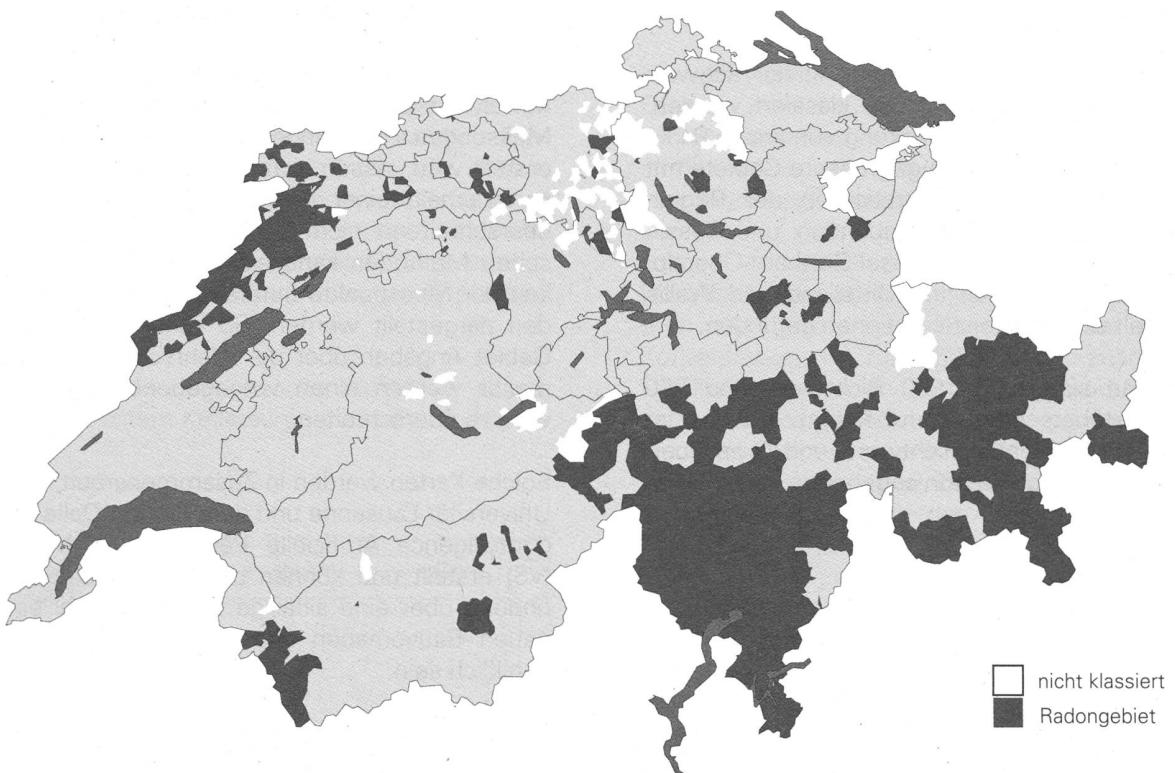
**Fig. 5:** Radonkarte der Schweiz: Stand November 2002; L+T, Geostat 1990

Von den total 2'865 Gemeinden in der Schweiz sind von den Kantonen 2'680 klassiert worden. Dies entspricht einer Abdeckung von knapp 94%. Die Radonkarte (Fig. 5) zeigt grössere Gebiete mit erhöhter Radongaskonzentration in der Region des Juras, im Kanton Graubünden und Tessin sowie im Gebiet der Grimsel-Gotthard-Oberalp. Es wurden aber auch auch im Mittelland und Wallis vereinzelt erhöhte Konzentrationen gefunden.

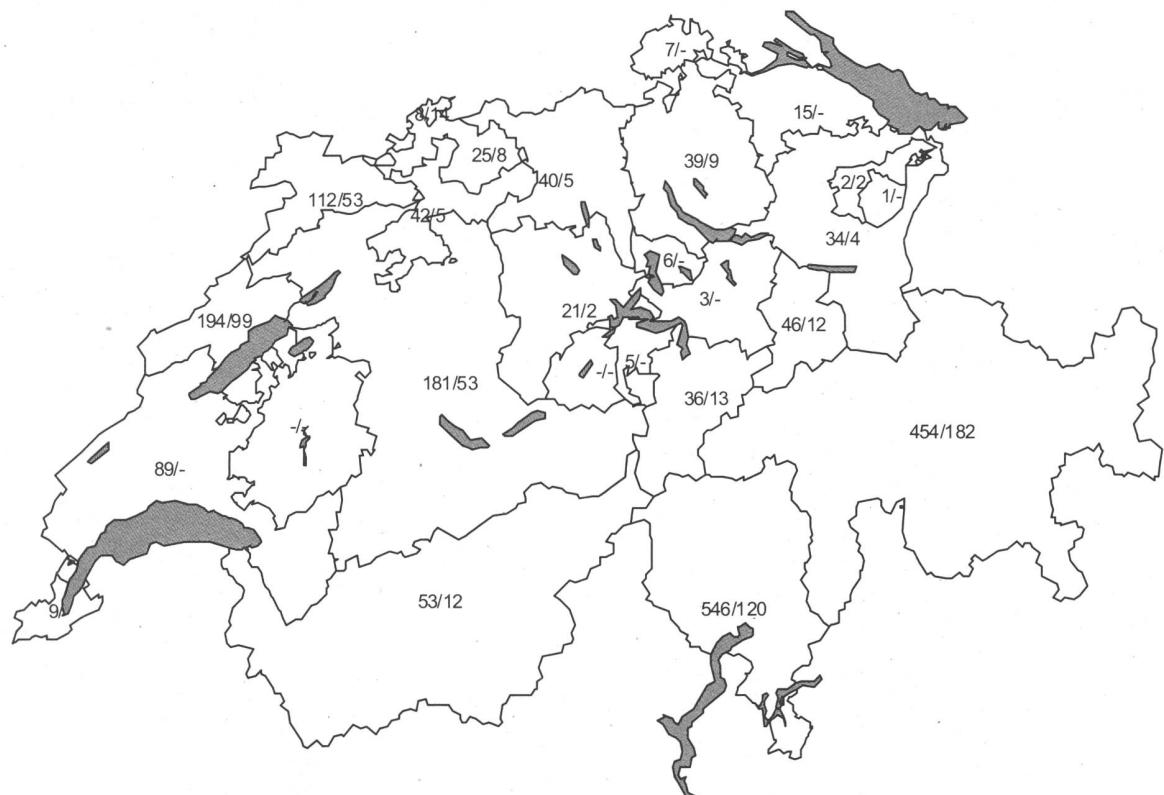
**Fig. 6:** Anzahl der bekannten Richt- und Grenzwertüberschreitungen nach Kanton

Bis heute sind rund 1960 Richtwert- und 590 Grenzwertüberschreitungen bekannt. In Fig. 6 ist die Anzahl bekannter Richtwert- und Grenzüberschreitungen nach Kanton angegeben.

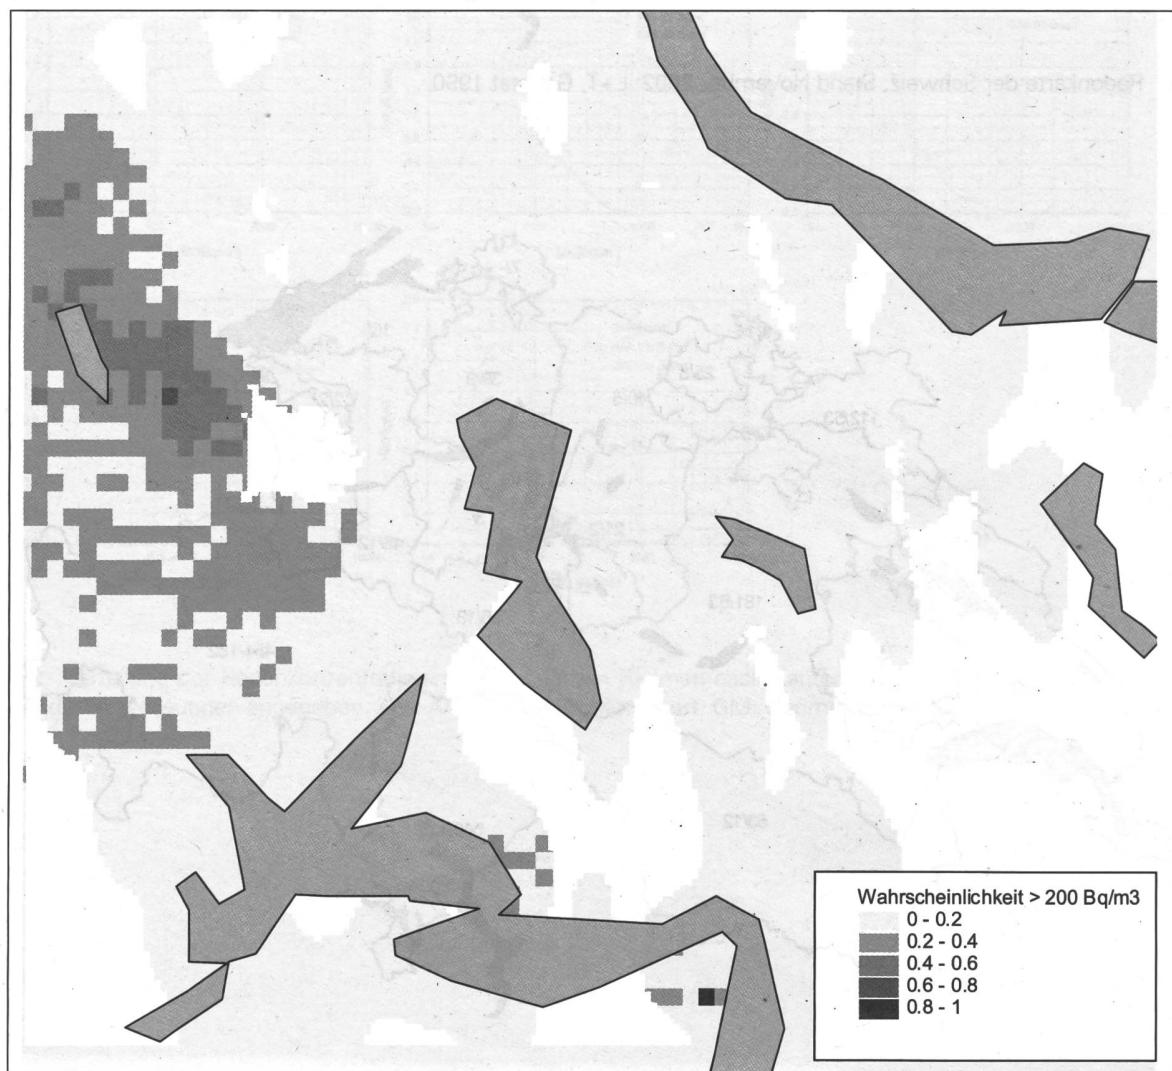
**Fig. 7:** Darstellung der berechneten Wahrscheinlichkeit 200 Bq/m<sup>3</sup> zu überschreiten (Beispiel: Zentralschweiz)

Mit der oben beschriebenen Radonkarte, die auf Mittelwert oder Grenzwertüberschreitungen von Messungen im Wohnbereich auf Gemeindeebene erstellt wird, lassen sich lokal erhöhte Radonwerte innerhalb einer Gemeinde aber auch grenzüberschreitend nicht darstellen. Mit geostatistischen Methoden kann eine räumliche Abhängigkeit der Messpunkte untersucht und falls vorhanden dargestellt werden. So können z.B. für ein Gebiet Angaben über die Wahrscheinlichkeit gemacht werden einen vorgegebenen Schwellenwert zu überschreiten.

Solche Karten werden in Zusammenarbeit mit der Universität Lausanne und dem Institut Dalle Molle d'Intelligence Artificielle Perceptive in Martigny (VS) erstellt und können bei der Entscheidungsfindung über eine allfällige Prävention bei einem neuen Bauvorhaben oder bei einer Umnutzung behilflich sein.

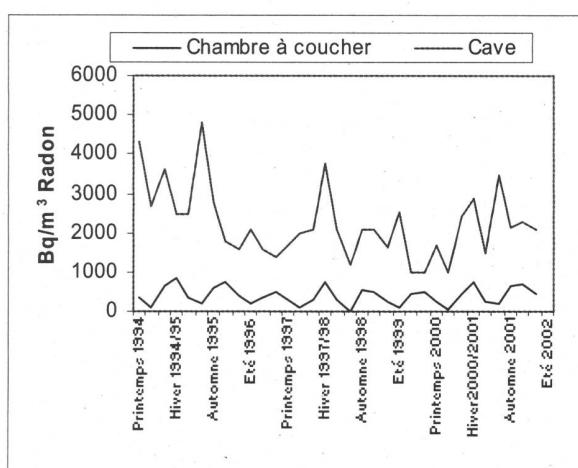
**Fig. 8:** Änderung der Radongaskonzentration von Jahreszeit zu Jahreszeit

Der Verlauf der Radonkonzentration in einem Wohn- und einem Kellerraum ist aus Fig. 8 ersichtlich.

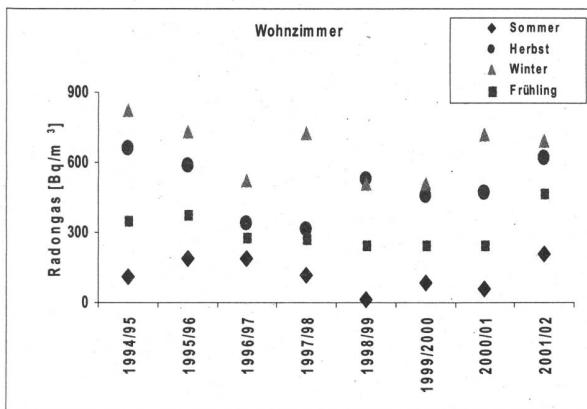
**Fig. 9:** Die Änderung der Radonpegel von Jahr zu Jahr (im selben Raum und in derselben Jahreszeit)

Seit 1994 wird in einzelnen Häusern das Radon dauernd gemessen, wobei die Dosimeter viermal jährlich ausgetauscht und analysiert werden. Diese Messungen geben Auskunft über die natürlichen Schwankungen der Radonwerte in Wohn- und Kellerräumen. 9 Häuser in den Kantonen Bern, Graubünden, Neuenburg und Zürich werden regelmässig überprüft; im Winter jeweils deren 18 (Fig. 9).

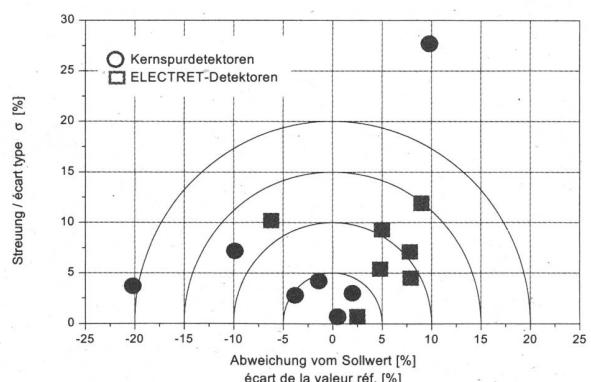
**Fig. 10:** Resultate der Vergleichsmessung 2002

Dosimeter und kontinuierliche Messgeräte wurden vom 7. bis zum 18. März einer Radon-Konzentration von rund 2'650 Bq/m<sup>3</sup> ausgesetzt. Die Konzentration der Radon-Folgeprodukte entsprach einem für Wohnräume typischen Wert. Fig. zeigt Mittelwert und Streuung der verschiedenen Dosimeter-Typen. Das BAG verlangt, dass das Resultat innerhalb des 20%-Halbkreises zu liegen kommt.

Erstmals wurden für die Vergleichsmessung durch eine Privatperson bestellte Dosimeter als „Blindprobe“ mitgemessen. Von diesen Dosimetern wurden nicht alle gleich lang exponiert. Diese Dosimeter haben die Vorgabe eines Wertes innerhalb des 20%-Halbkreises klar verfehlt.

Von den beteiligten Messstellen lag ein Resultat wegen eines extrem hohen Wertes mit einer Streuung von über 60% weit ausserhalb der Zielvorgabe. Die offenen Dosimeter lagen in diesem Jahr knapp ausserhalb.

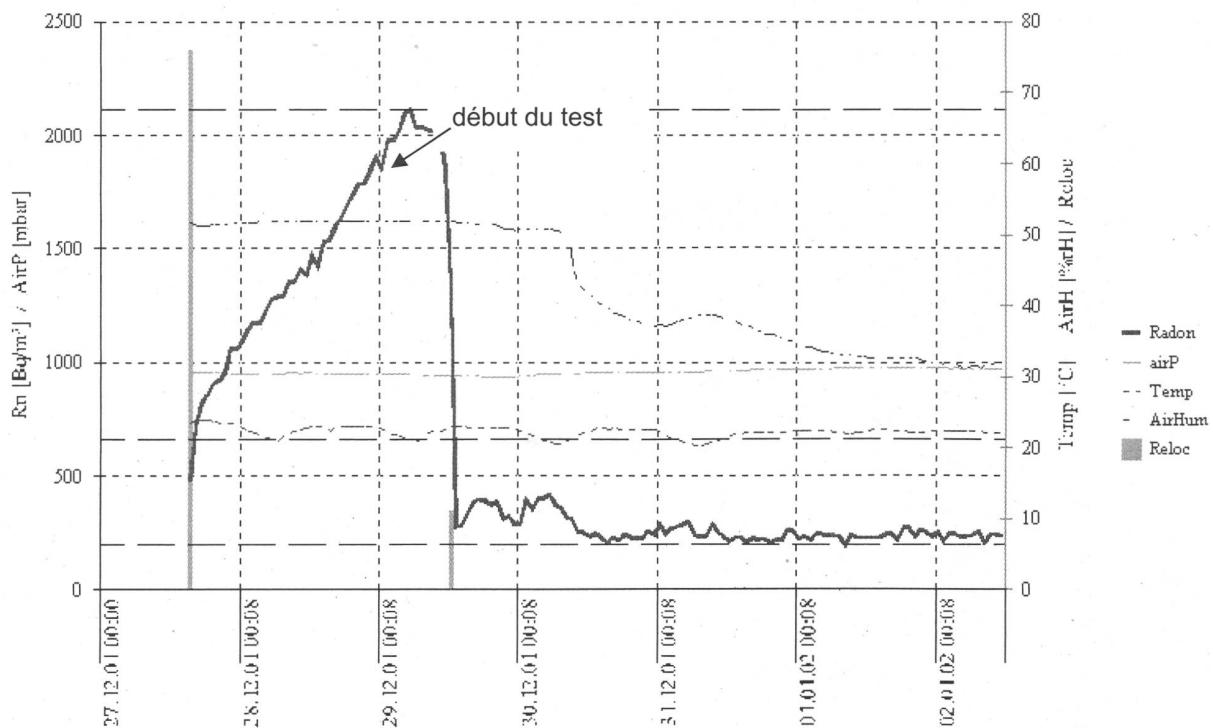
**Fig. 11:** Diminution de la concentration en radon durant la phase de test

Dans le sous-sol d'un bâtiment scolaire, une salle de classe a été réalisée: nouvelles fenêtres (étanches, aménagement intérieur etc.). Après une mesure de routine de la concentration en radon réalisée par le canton, une valeur élevée de  $1200 \text{ Bq/m}^3$  a été mesurée. A la demande des autorités cantonales des mesures complémentaires ont été effectuées durant l'hiver 2001-2002. Le contrôle a confirmé la première mesure.

Constatations: cette pièce est en dépression de quelques Pascal. La partie supérieure du bâtiment de deux étages est ancienne et non rénovée.

But: recherche d'une méthode simple et bon marché pour modifier le rapport de pression par rapport au sol et/ou à l'extérieur.

Test réalisé: Diminution de la dépression grâce à une ouverture directe à travers la fenêtre.

Un appareil disponible dans le commerce a été placé dans le vitrage; celui-ci permet à l'air de passer en faible quantité et d'établir un équilibre de pression entre l'intérieur et l'extérieur. Cet air passe au travers d'un système équipé de filtres et d'amortisseurs de bruit, coût de la modification Fr. 500.-.

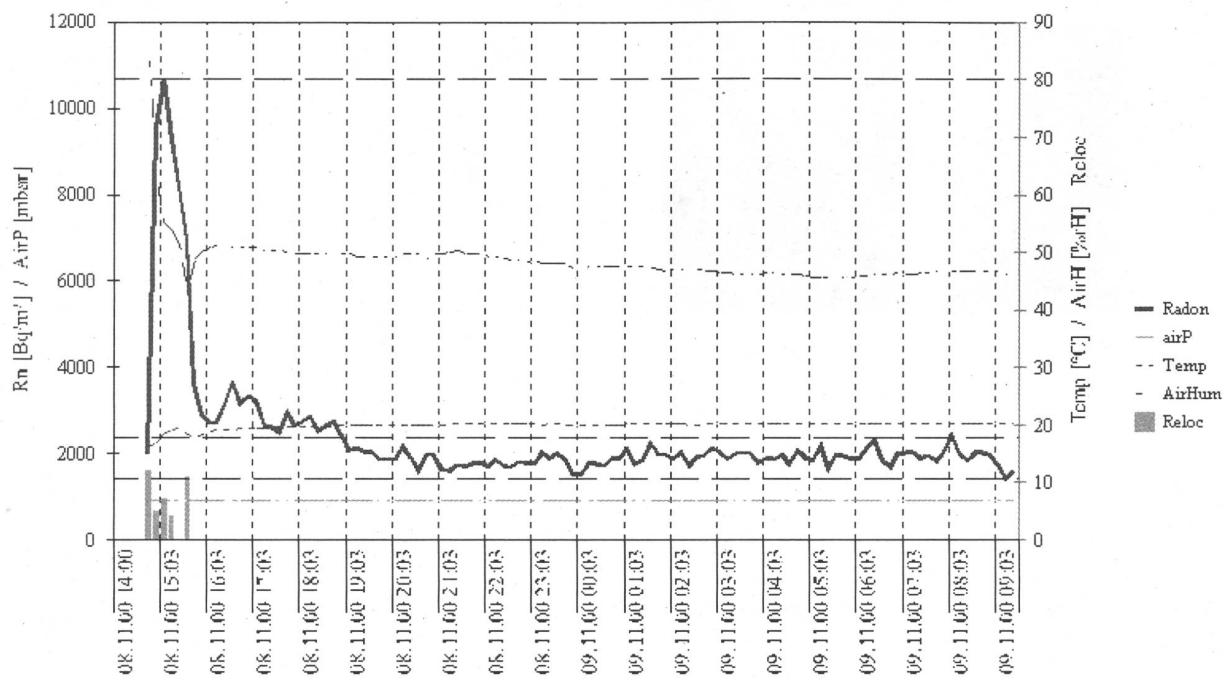
**Fig. 12:** Grafico delle misure durante la prova di tenuta stagna della porta, con risultati soddisfacenti

Dopo diverse riflessioni e altre misurazioni, si è optato per la sostituzione della porta d'entrata alla cantina con un serramento stagno del tipo resistente al fuoco (T30) con i 4 lati isolati, senza il buco della serratura e con rivestimento in placche di alluminio.

Dopo questo intervento (dal costo limitato a circa Fr. 2'000.–) si è proceduto a delle nuove misure che hanno dato risultati assai soddisfacenti, su valori di 100-500 nei locali abitati e fino a 2'000 Bq/m<sup>3</sup> nel locale riscaldamento. A questo punto a completa soddisfazione dei proprietari, si è deciso di ritenere il caso risolto. Quale misura di controllo, fra 5 anni si procederà ad una ulteriore misurazione.

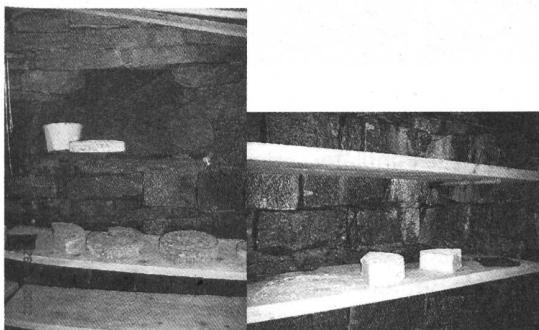
**Fig. 13:** Foto cantina

Il locale cantina (adiacente alla costruzione principale) rispecchia appieno le aspettative dei proprietari ticinesi di una casa: muri a secco in granito, pavimento naturale, volta con moloni pure di granito, buona umidità naturale, bella porta d'entrata in legno, accesso diretto all'abitazione dal corridoio.

Presupponendo la cantina quale maggiore fonte di entrata, si è proceduto ad una prova con fumogeno che ha confermato, nella cantina, una sorgente di gas radon. D'altro canto, un'altra fonte di diffusione fu scoperta: delle scatole di derivazione elettriche. I tubi d'alimentazione furono resi stagni mediante sigillatura ermetica.

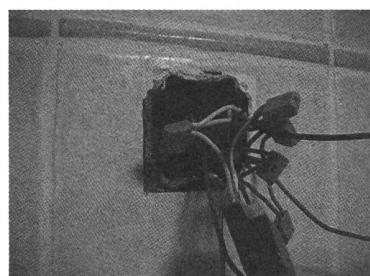
**Fig. 14:** Foto scatola elettrica

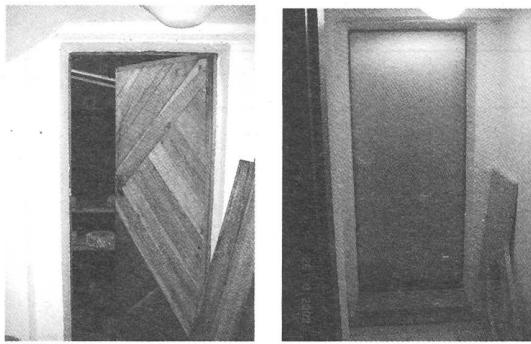
**Fig. 15:** Foto porta prima della modifica e foto porta dopo l'intervento

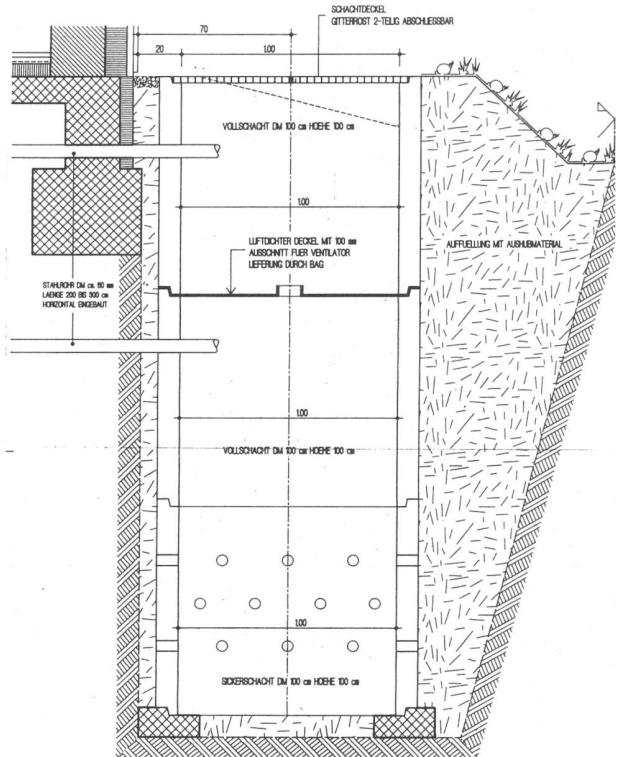
**Fig. 16:** Querschnitt durch den Radonbrunnen

Zusammen mit einem Geologen wurde daraufhin untersucht, ob eine Absaugung der radonbelasteten Bodenluft unter der Betonplatte des ebenerdigen Kindergartens möglich wäre. Die entsprechenden Bohrungen und Messungen der Bodenluftdurchlässigkeit ergaben ermutigende Resultate.

Nach Verhandlungen mit der Gemeinde und dem Besitzer der landwirtschaftlich genutzten Nachbarparzelle konnte ein Standort für einen „Radonbrunnen“ gefunden werden. Dabei handelte es sich um einen 3 m tiefen Schacht aus Betonrohren (Durchmesser: 1 m), der längsseits des Kindergartengebäudes abgeteuft wurde. Die grosse Baugrube wurde maschinell ausgehoben und erlaubte es auch, eine zusätzliche Bohrung unter die Bodenplatte vorzunehmen.

Mit einem Ventilator, der im abgedichteten Schacht montiert wurde, konnte die radonhaltige Bodenluft unter der Betonplatte abgesaugt werden. Der Radonbrunnen ist nun bereits seit zwei Jahren in Betrieb und die Radonbelastung im Kindergarten konnte massiv gesenkt werden: Von ursprünglich 1200 Bq/m<sup>3</sup> auf unter 200 Bq/m<sup>3</sup> beim Betrieb des Ventilators im Radonbrunnen.

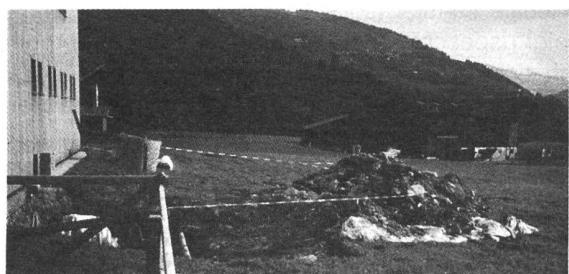
**Fig. 17:** Baustelle für Radonbrunnen

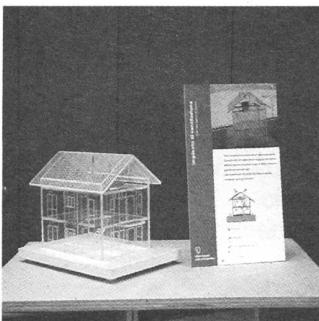
5 Plexiglasmodelle mit Sanierungsmassnahmen  
Große Version: bis 30cmx20cmx20cm  
Kleine Version: bis 15cmx11cmx11cm  
Leicht transportierbar in Transporttasche
