**Artikel:** Über die herkömmlichen Bau- und Werksteine in Dörfern des südlichen Markgräflerlandes (Landkreis Lörrach) und Bemerkungen zur Baugeschichte von Markgräfler Dörfern

**Autor:** Wittmann, Otto

## Über die herkömmlichen Bau- und Werksteine in Dörfern des südlichen Markgräflerlandes (Landkreis Lörrach) und Bemerkungen zur Baugeschichte von Markgräfler Dörfern

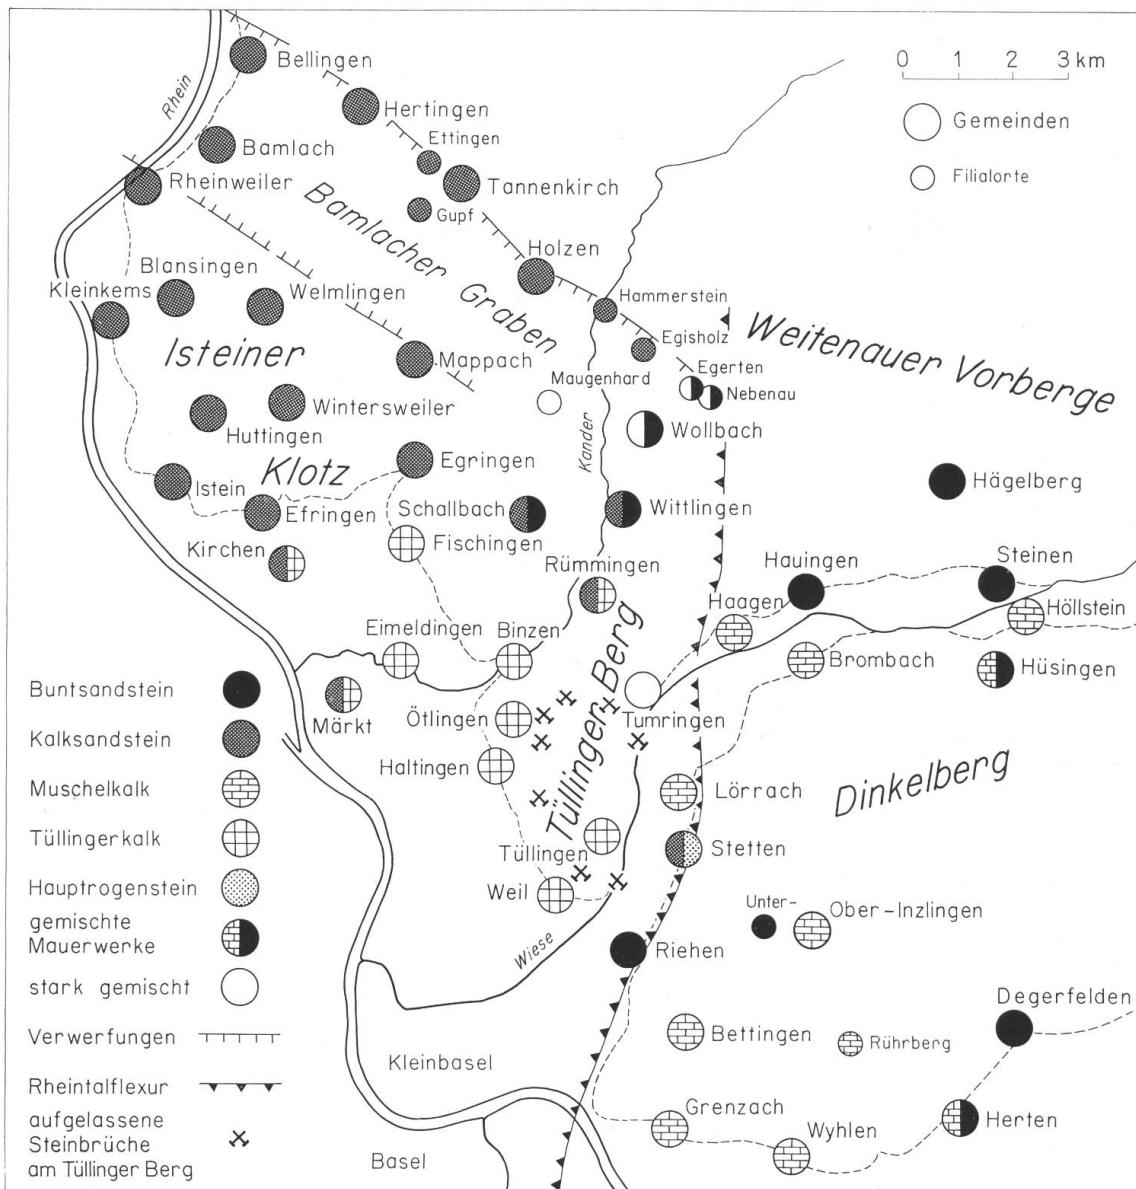
Abb. 2 Karte der Dörfer und ihrer Filialorte mit Angabe der überwiegend verwendeten Gesteine im Mauerwerk.

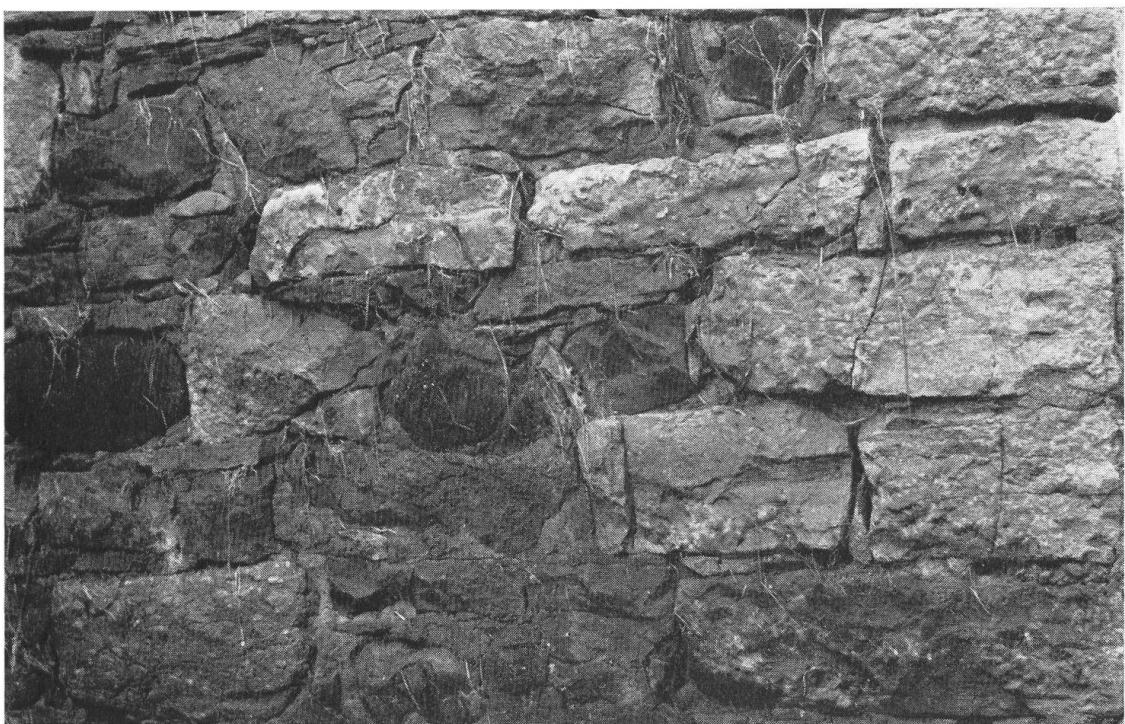
Abb. 3 Hammerstein. Haus 5 (Mühle), Wirtschaftsgebäude von 1835, Nordmauer.  
Struktur eines Mauerwerks aus Buntsandstein-Gerölle (BS; teils der Heubergschotter, teils alt-pleistozäner Schotter), aus eozänem Konglomerat mit Erz (Kgl) und aus eo/unteroligozänen Kalksandsteinen (KS). — Alle Photos sind von Herrn G. Möhring, Lörrach, dem ich für seine Hilfe bestens danke.

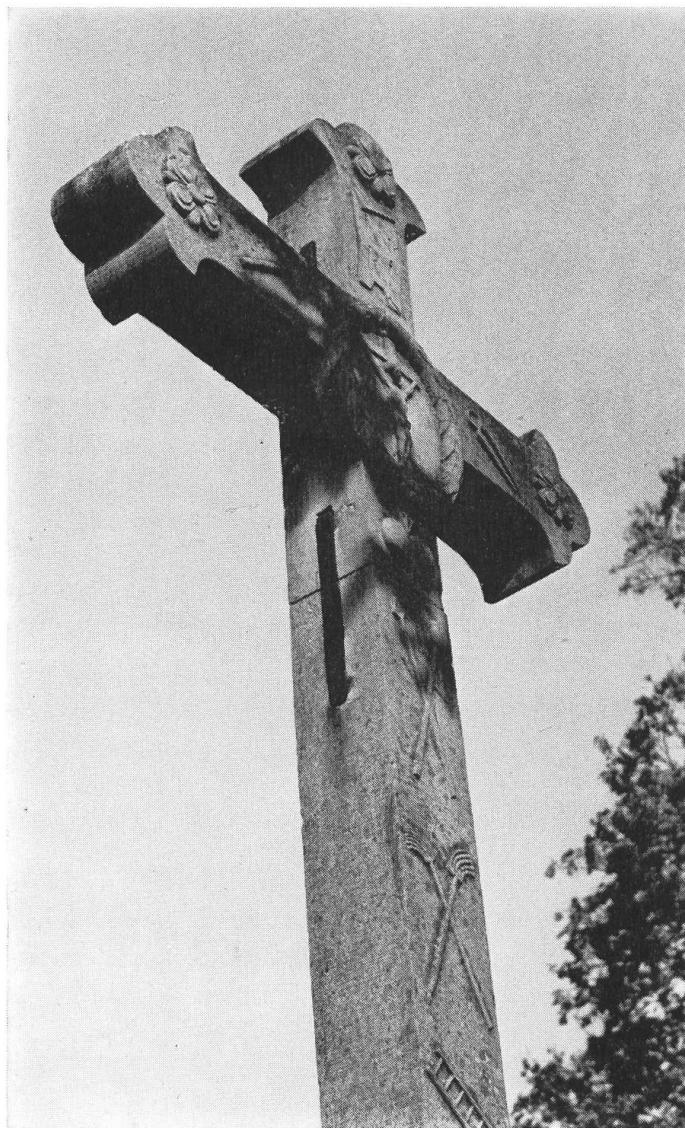
Abb. 4 Rheinweiler. Crucifixus in der Rothberger Strasse. 1823.

*Beispiel für die bildhauerische Verwendung des unteroligozänen Kalksandsteines.*

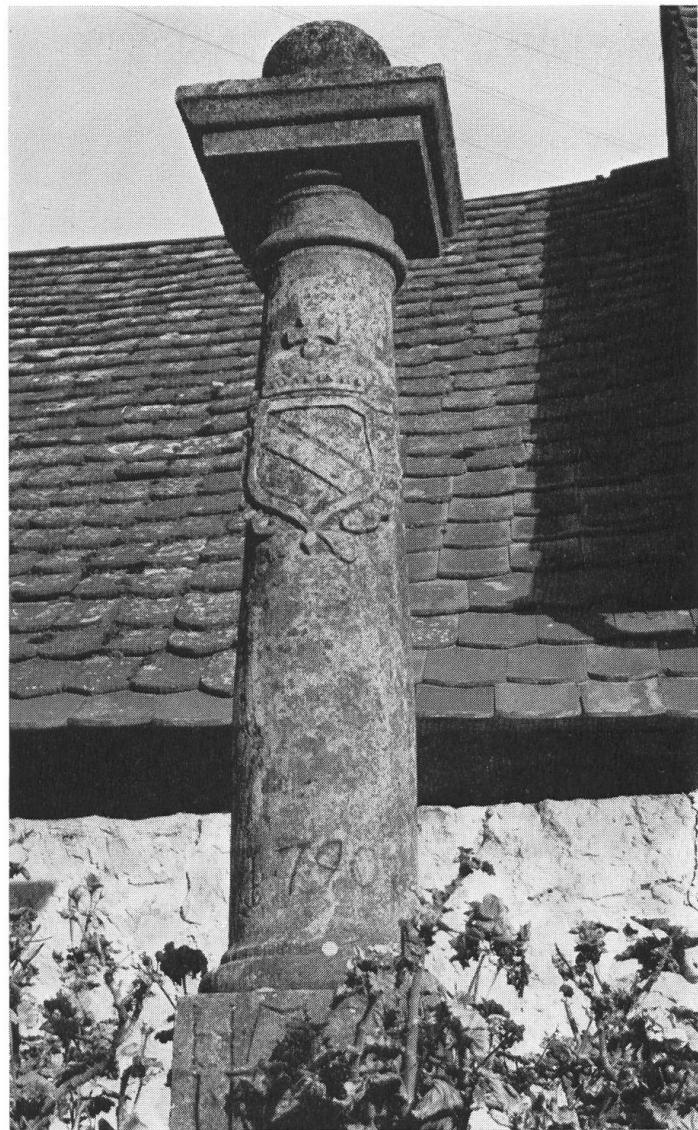
Abb. 5 Hertingen. Brunnen bei der Kirche. 1790.  
*Beispiel für die bildhauerische Verwendung des unteroligozänen Kalksandsteines.*  
Rundsäule mit markgräflichem (sausenbergischem) Wappen und der Jahrzahl 1790 am unteren Ende. Die Säule ist aus *einem* Stück. Mauerwerk im Hintergrund: Bruchsteinmauerwerk aus unteroligozänen Kalksandstein.

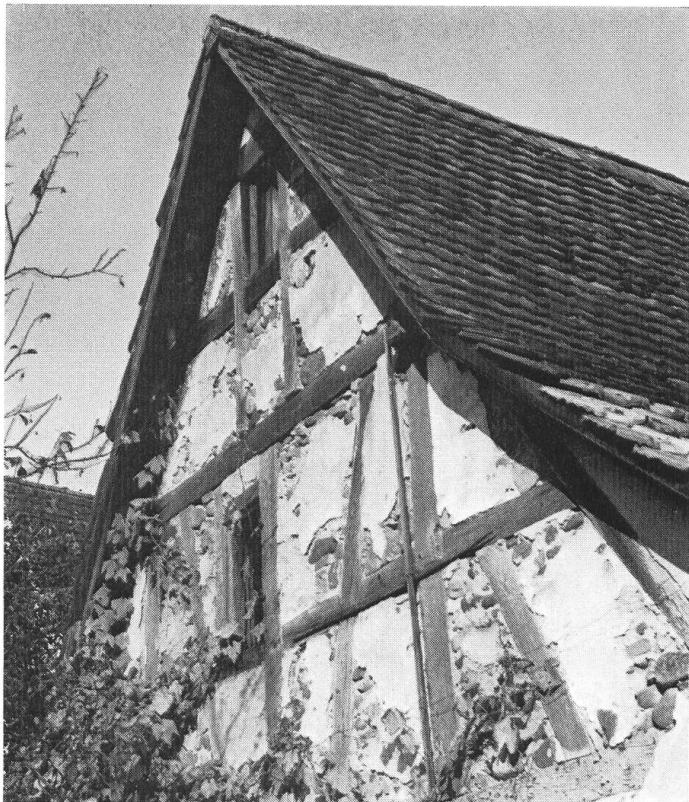
Abb. 7  
 Egisholz. Haus 9, Südgiebel.  
*Fachwerk mit Buntsandstein-  
 gerölle in den Gefachen,  
 Gerölle aus altpleistozänen  
 Schottern und dazu Ziegelbruch.*

Die reizvollen Bruchsteinmauerwerke im Zwischenbereich verdanken ihr bunteres, wenn auch nicht immer gefälligeres Bild dem Gemisch ganz verschiedener Steine, wobei aber mitunter auch historische Schicksale mit im Spiel sind, da Brand und Zerstörung gezwungen haben, alles Erreichbare an Bausteinen zu benutzen. Rümmingen wäre da zu nennen. Wo gar KS und Kgl, bisweilen zusammen mit Malmkalk oder Tüllinger Kalk, zugleich mit Geröll, vor allem buntem, *alpinen* Geröll vermauert sind, werden besonders lebhafte Akzente gesetzt, und es ergeben sich Mauerwerke von einer reizvollen Polychromie. Das gilt für Dörfer der Rheinebene (Eimeldingen, im Winkel 3 u. a., Abb. 8), aber auch im Hügelland, so Bellingen (Scheune Kirchstrasse 7, Abb. 9) oder im Kandertal (Egisholz, Abb. 7).

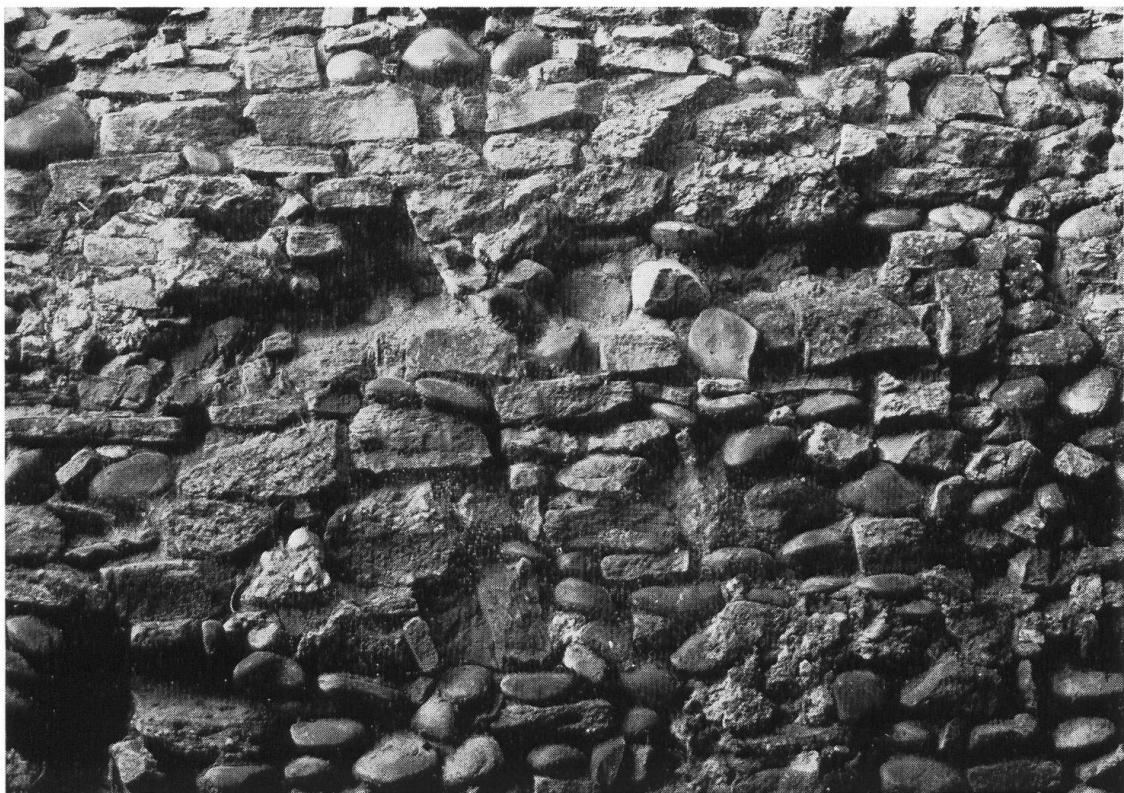
Abb. 9 Bellingen. Kirchstrasse 7, Scheune von 1783. Ostmauer (gegen die Eisenbahnbrücke hin). Struktur eines Mauerwerks aus vielen Rheingeröllen, aus Kalksandstein und Konglomeraten des Unteroligozäns.

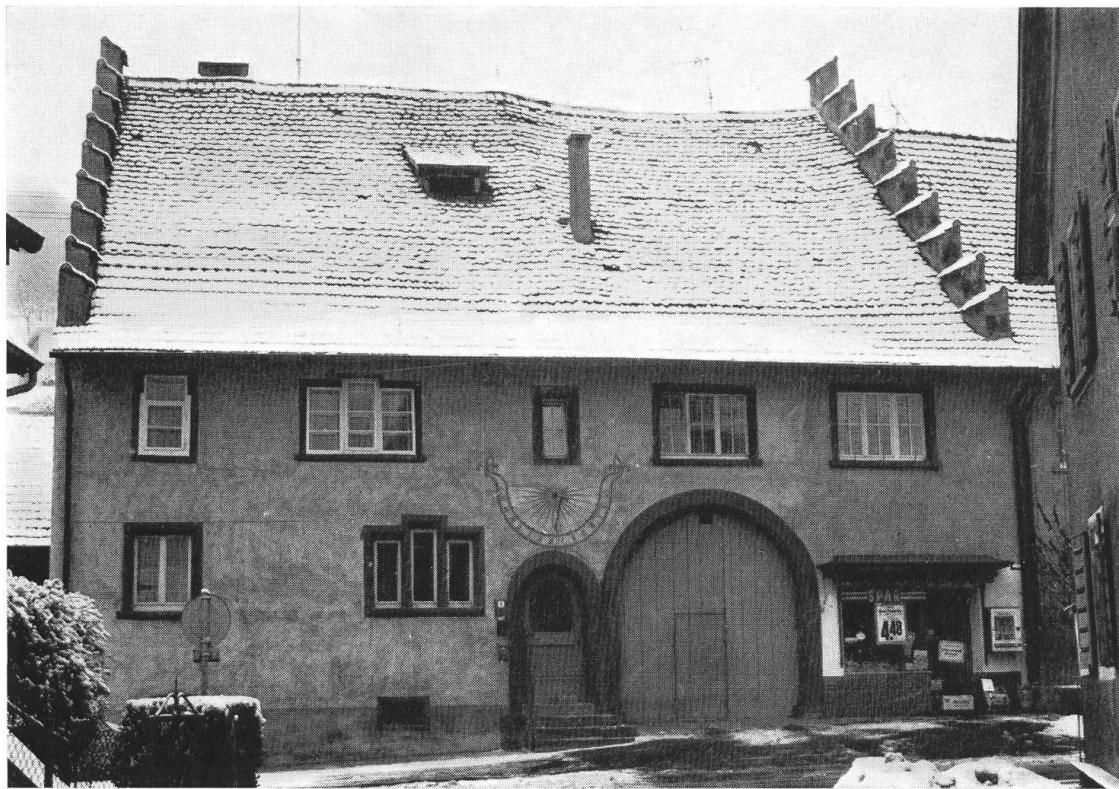
Abb. 10 Inzlingen. Riehenstrasse 8. Alter Meierhof 1580.  
*Gotisches Haus* mit typischem Staffelgiebel, mit gekuppelten Fenstern, Rundbogen an Türen und Scheuertor. Werkstein: Buntsandstein.

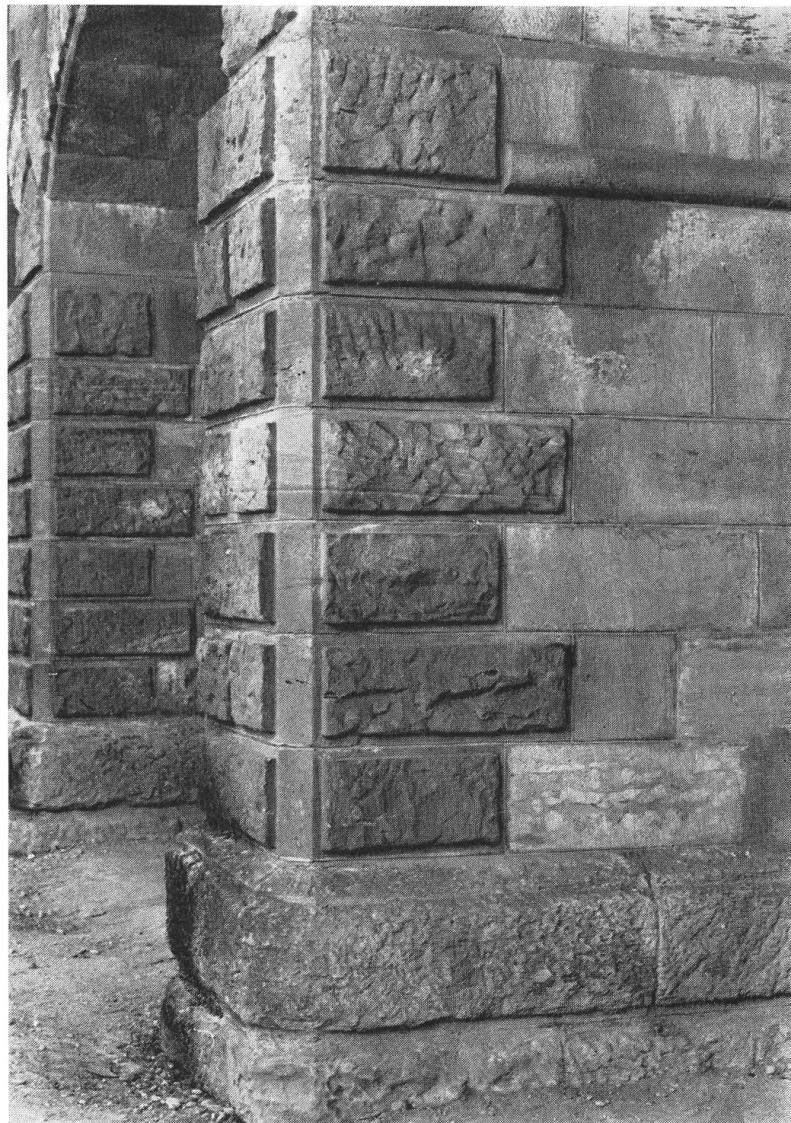
Abb. 11 Bellingen. Eisenbahnbrücke («Bogenstellung») von 1847—1848. Pfeiler der Brücke von Westen gesehen.

Sockelsteine (bossierte Quader) aus einheimischem unteroligozänen *Konglomerat von Schliengen*. Eckquader aus *Buntsandstein*, bossiert mit Randschlag. Aufgehendes Mauerwerk und Gewölbe überwiegend aus «*Kornbergstein*» (sandige Kalksteine der Macrocephalus-Schichten der Kornbergebene südlich Frick im Aargau), roh scharrierte Quader.

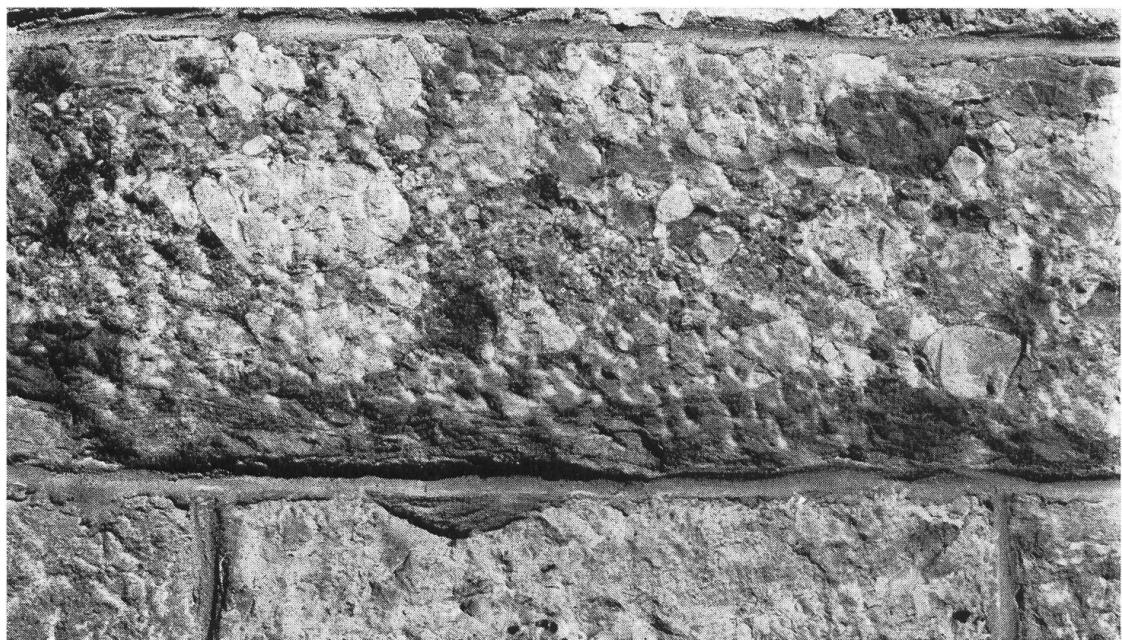
Abb. 12 Bamlach. Kirche, Langhaus.  
Quader aus *unteroligozänem Konglomerat* mit grossen Geröllen von Hauptrrogenstein (HR) und Mergelkalken des unteren Doggers (D). Aus solchen Konglomeraten wurde das Langhaus von 1885—1886 errichtet.

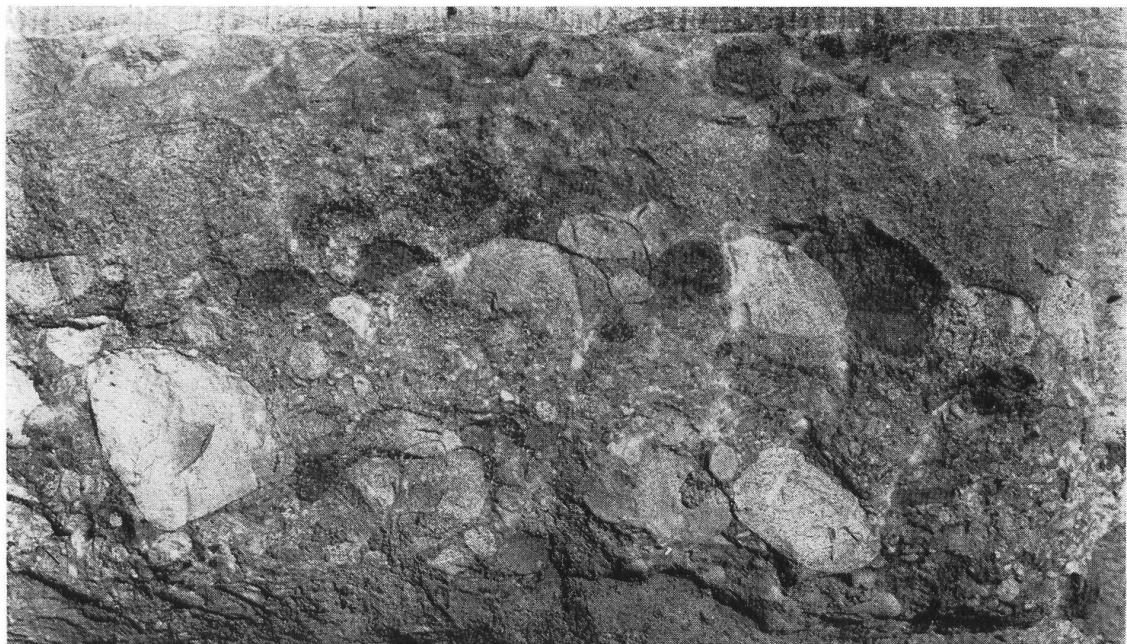
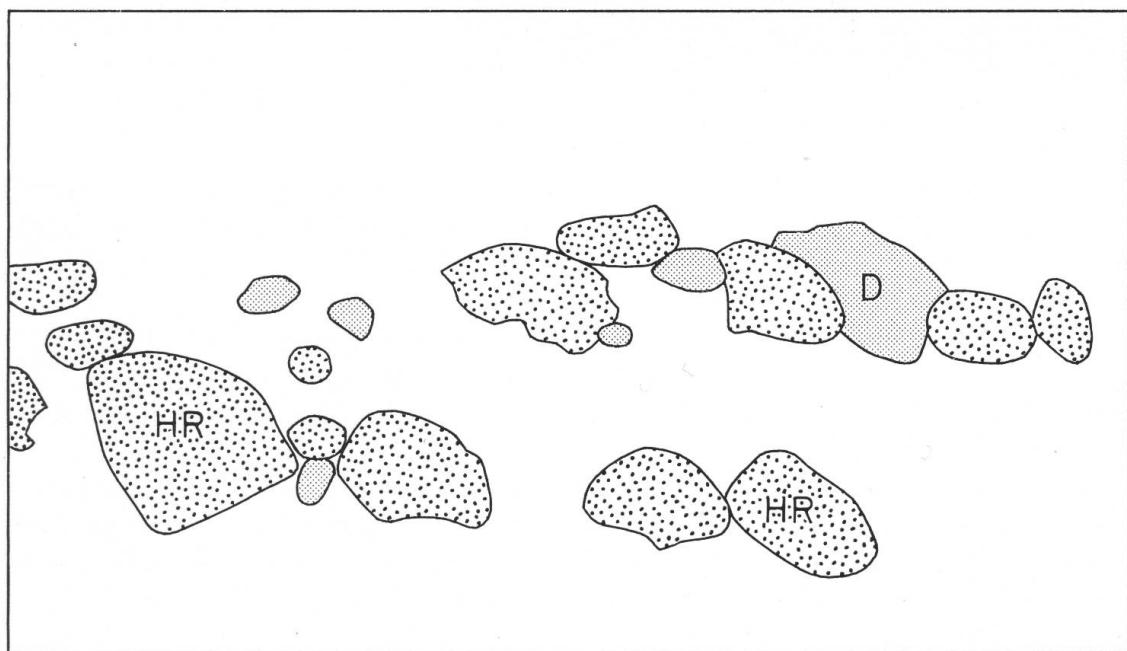
Abb. 13 Bamlach. Kirche, Langhaus (wie Abb. 12). Hier Quader mit Randschlag (gesäumt).

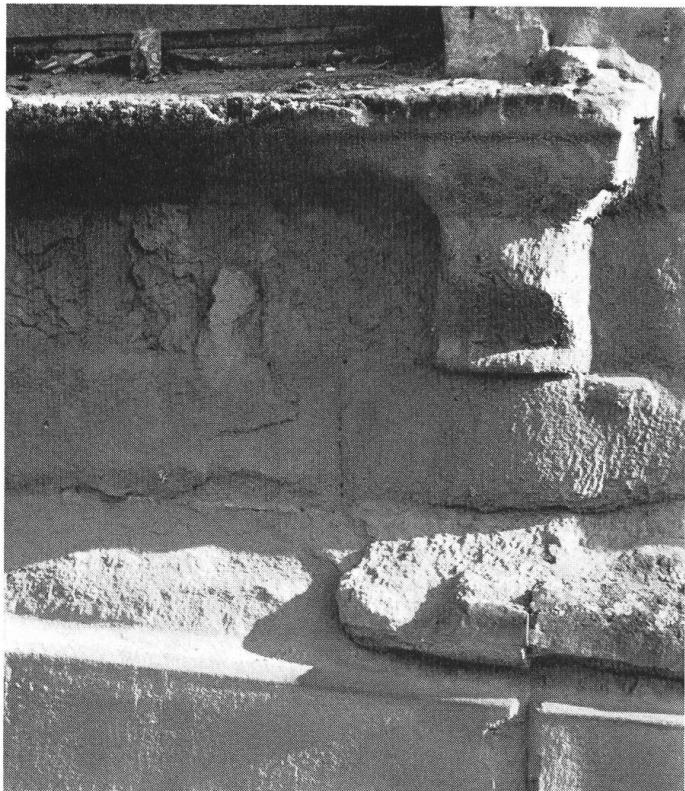
Abb. 15  
 Lörrach. Villa KBC, Baslerstr. 135.  
 Baujahr 1864.  
*Korrosion am Werkstein:*  
 Molassesandstein (Berner Sandstein). Stark korrodierte Fensterbank in Westexposition. Quader im aufgehenden Mauerwerk gehen bereits zu Bruch.

Die Feuchtigkeit hat dem Gestein besonders zugesetzt. Meterweise blättern an den Wänden die Steine ab, meist parallel zur Schichtung. Ein fast modellartiges Beispiel solcher Korrosion ist Haus Baslerstrasse 135 (Villa KBC) mit Schäden an Quadern, Fensterbänken, an Säulen und am Dekor (Abb. 14, 15). Ein ähn-

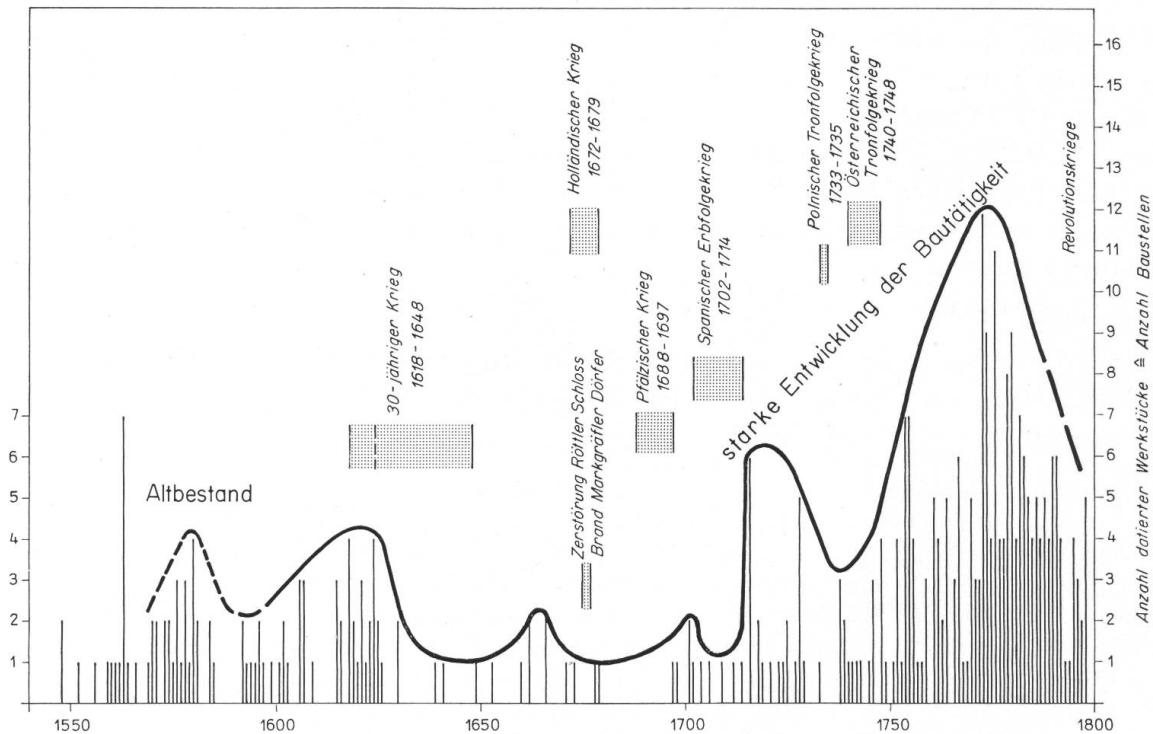
Abb. 16 *Grafik. Verteilung der datierten Werkstücke auf die Zeitskala.*

In der zweiten Hälfte dieses 18. Jahrhunderts wird jetzt fast in jedem Dorf (nach der Grafik, Abb. 16) des Berichtsgebietes gebaut, in jedem Jahr irgendwo, ja in

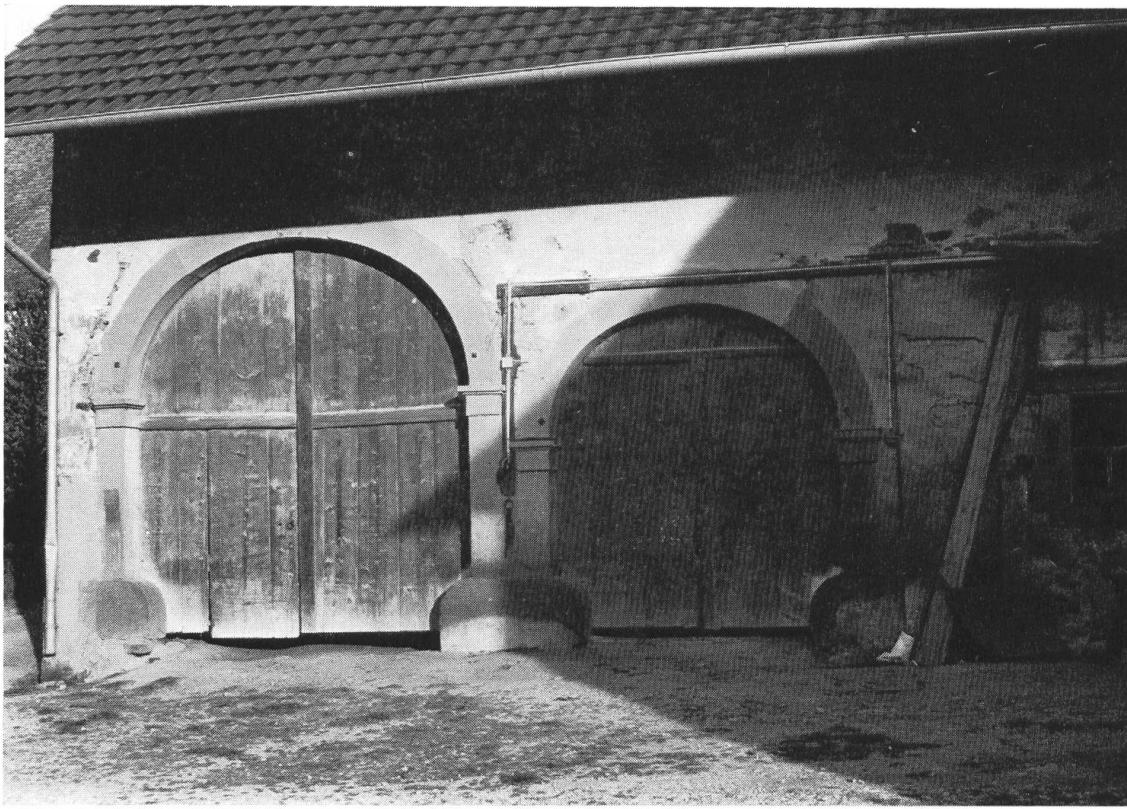
Abb. 17 Wollbach. Haus 45, Wirtschaftsgebäude von 1838.

*Ausbaustil* (bäuerlicher «Weinbrennerstil»). Werkstein: Buntsandstein. Ansichtsseite (gegen Süden). Man beachte: die grossen Sockelsteine der Torpfosten, kubische Kämpfer unter dem Bogenansatz, ovale Oberlichtfenster (im Bild im Schatten der Dachtraufe), «1838» in einer Kartusche mit (noch barockem) Muschelmuster in den abgesprengten Ecken.

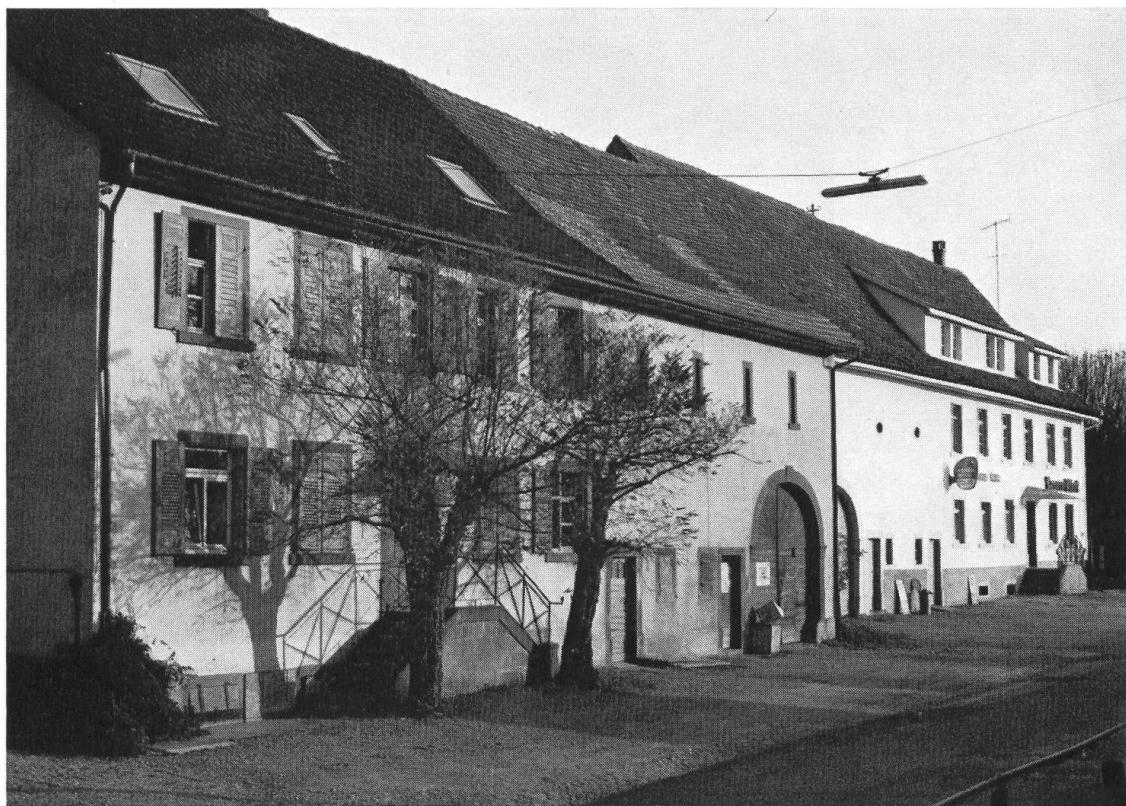
Abb. 18 Haagen. Hauingerstrasse 43 und 45 («Krone»).

Das Haus 43 ist 1804 erbaut. Schauseite (Traufseite). Werkstein: Buntsandstein. *Bäuerlicher Weinbrenner-Stil* (Klassizismus).

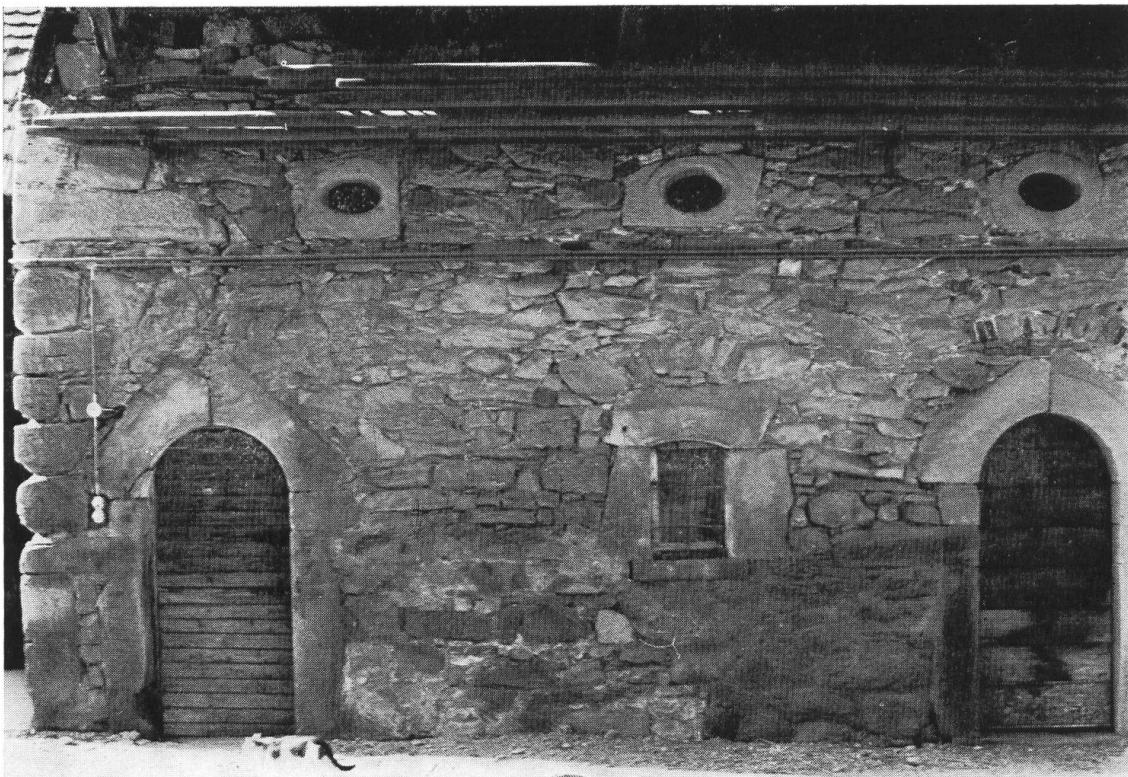
Abb. 19 Binzen, Hauptstrasse 38, Wirtschaftsgebäude von 1805. (Jahrzahl auf Scheuertor).  
*Ausbaustil* (bäuerlicher Klassizismus) in primitiver Ausführung. — Werkstein: oligozäner Kalksandstein (Fensterbank Buntsandstein). — Mauerwerk: überwiegend Kalksandstein, dazu Tüllinger Kalkstein. Eckquader ebenfalls Kalksandstein (links = Osten), bereits stark korrodiert (also schlechte Qualität). Ziegelbruch.

Man beachte: Die ovalen Oberlichtfenster sind aus *einem* Stück, aber nur zum Oval hin ausgearbeitet, nach aussen unbearbeitet und überdies bei jedem Fenster anders. Auch die zweiteiligen Torbögen sind nur nach innen, zur Türöffnung hin, ausgearbeitet, nach aussen noch im Rohen. Die überdimensionierte Umrahmung der kleinen Stallfenster zeigt schlechte Proportionen. Von links aussen greift ein Eckquader als Binder in den linken «Pfosten» der Tür hinein. Über Fenstern und Türen angedeutete Gewölbekonstruktion. Das Mauerwerk ist recht uneinheitlich und geflickt.
