Band: 12 (1971)

Über die herkömmlichen Bau- und Werksteine in Dörfern des südlichen Markgräflerlandes (Landkreis Lörrach) und Bemerkungen zur Baugeschichte von Markgräfler Dörfern

OTTO WITTMANN

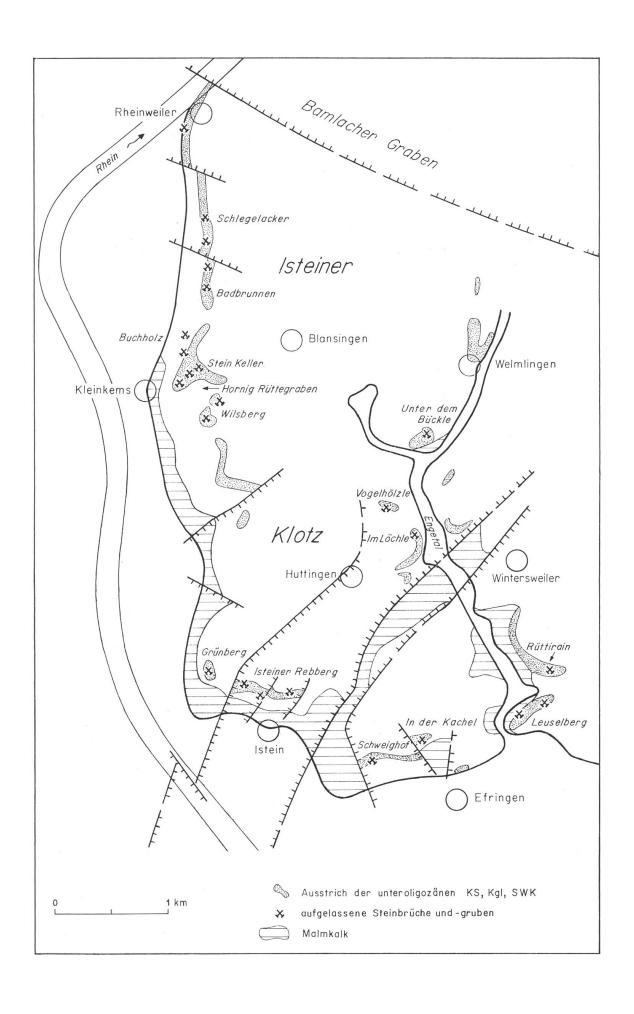
Abb. 1 Verbreitung der unteroligozänen Kalksandsteine (KS), Konglomerate (Kgl) und Süsswasserkalke (SWK) und der in ihnen angelegten Brüche und Gruben

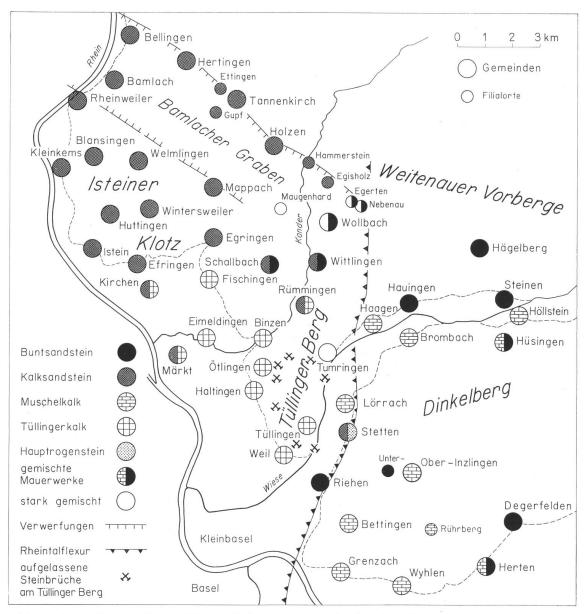
Abb. 2 Karte der Dörfer und ihrer Filialorte mit Angabe der überwiegend verwendeten Gesteine im Mauerwerk.

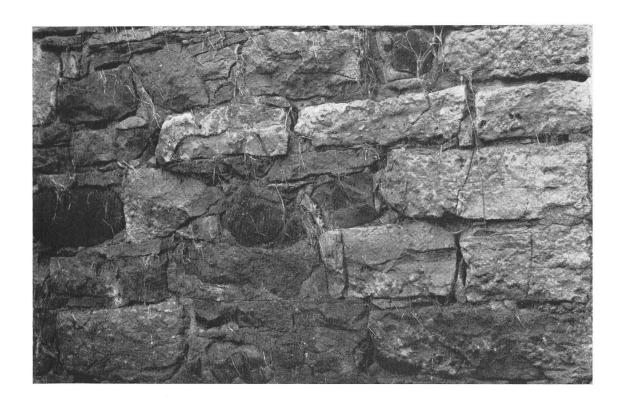
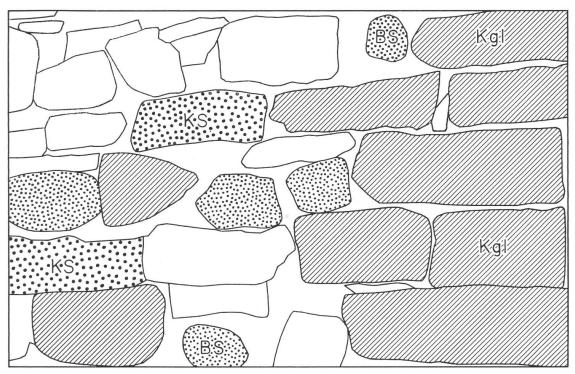
Abb. 3 Hammerstein. Haus 5 (Mühle), Wirtschaftsgebäude von 1835, Nordmauer. Struktur eines Mauerwerks aus Buntsandstein-Geröllen (BS; teils der Heubergschotter, teils altpleistozäner Schotter), aus eozänem Konglomerat mit Erz (Kgl) und aus eo/unteroligozänen Kalksandsteinen (KS). — Alle Photos sind von Herrn G. Möhring, Lörrach, dem ich für seine Hilfe bestens danke.

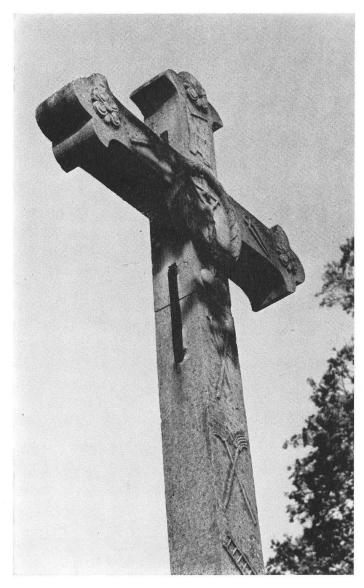
Abb. 4 Rheinweiler. Crucifixus in der Rothberger Strasse. 1823.

Beispiel für die bildhauerische Verwendung des unteroligozänen Kalksandsteines.

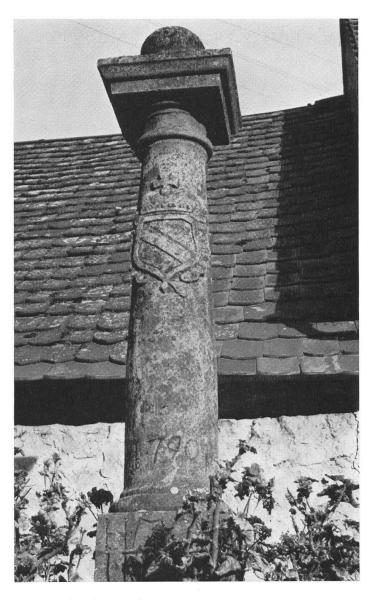
Abb. 5 Hertingen. Brunnen bei der Kirche. 1790. Beispiel für die bildhauerische Verwendung des unteroligozänen Kalksandsteines. Rundsäule mit markgräflichem (sausenbergischem) Wappen und der Jahrzahl 1790 am unteren Ende. Die Säule ist aus einem Stück. Mauerwerk im Hintergrund: Bruchsteinmauerwerk aus unteroligozänem Kalksandstein.

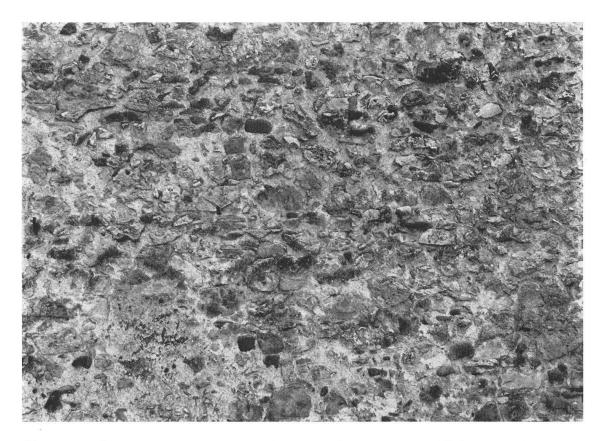
Abb. 6 Lörrach-Stetten. Rosengarten 4, Rückseite (Nordmauer). 1720 (auf hölzernem Scheunentor). Struktur eines Mauerwerks aus Hauptrogenstein (meist hell) und Kalksandstein des mitteloligozänen Meeressandes (gelblich und daher auf dem Bild meist dunkler), dazu Buntsandstein- (dunkel) und Granitgerölle, einzelne Ziegelstücke. Im linken unteren Viertel eine Verputzstelle. Gelegentlich beruhen dunkle Flecken auf Bewuchs. Untergrenze des Bildausschnitts 1,7 m über Flur.

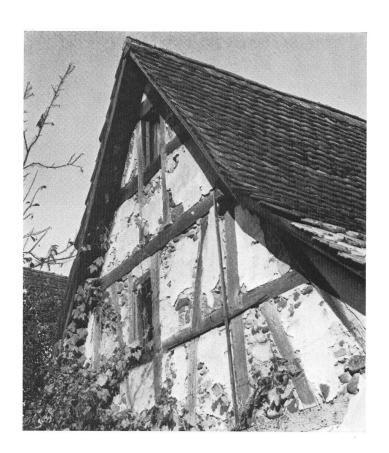
Abb. 7 Egisholz. Haus 9, Südgiebel. Fachwerk mit Buntsandsteingeröllen in den Gefachen, Gerölle aus altpleistozänen Schottern und dazu Ziegelbruch.

deren Nähe (Bellingen, Eimeldingen, Fischingen, Istein, Ötlingen u.a.) und wieder im Kandertal (Abb. 7 und 8).

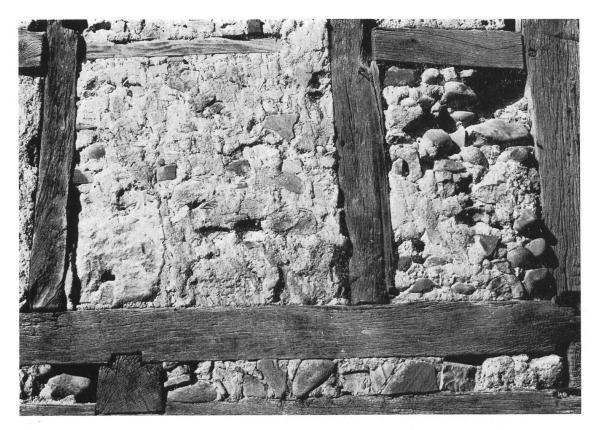
Abb. 8 Eimeldingen. Im Winkel 3, Südwand. Fachwerk mit bunten (alpinen) Geröllen aus Schottern des Rheins.

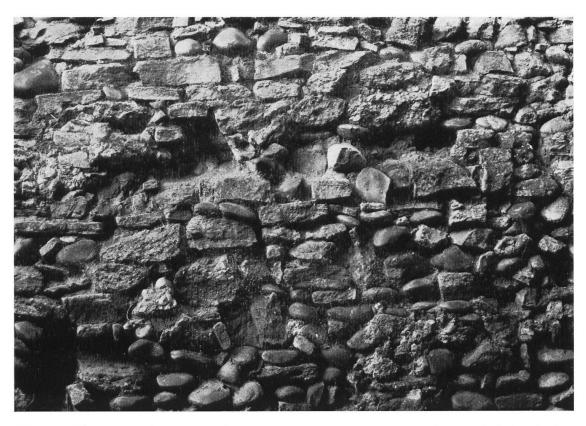
Abb. 9 Bellingen. Kirchstrasse 7, Scheune von 1783. Ostmauer (gegen die Eisenbahnbrücke hin). Struktur eines Mauerwerks aus vielen Rheingeröllen, aus Kalksandstein und Konglomeraten des Unteroligozäns.

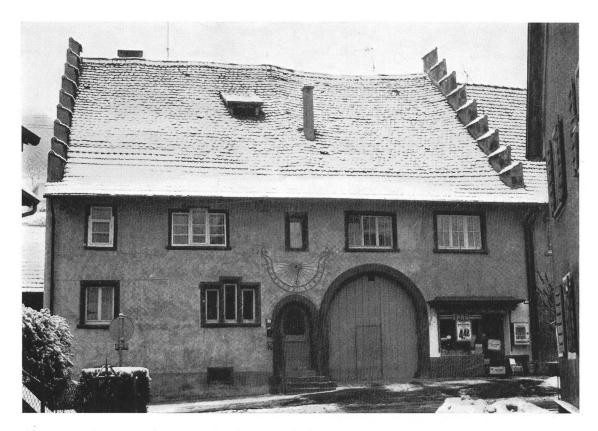
Abb. 10 Inzlingen. Riehenstrasse 8. Alter Meierhof 1580. Gotisches Haus mit typischem Staffelgiebel, mit gekuppelten Fenstern, Rundbogen an Türen und Scheuertor. Werkstein: Buntsandstein.

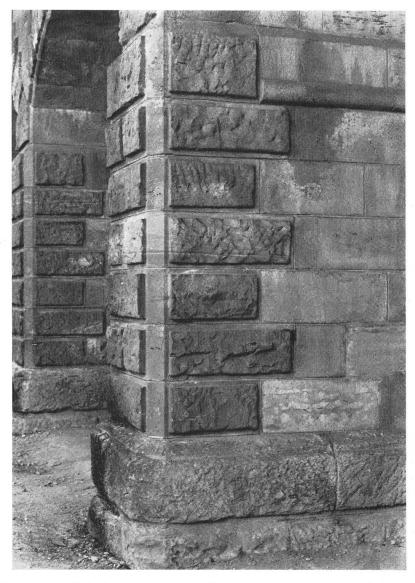
Abb. 11 Bellingen. Eisenbahnbrücke («Bogenstellung») von 1847—1848. Pfeiler der Brücke von Westen gesehen.

Sockelsteine (bossierte Quader) aus einheimischem unteroligozänem Konglomerat von Schliengen. Eckquader aus Buntsandstein, bossiert mit Randschlag. Aufgehendes Mauerwerk und Gewölbe überwiegend aus «Kornbergstein» (sandige Kalksteine der Macrocephalus-Schichten der Kornbergebene südlich Frick im Aargau), roh scharrierte Quader.

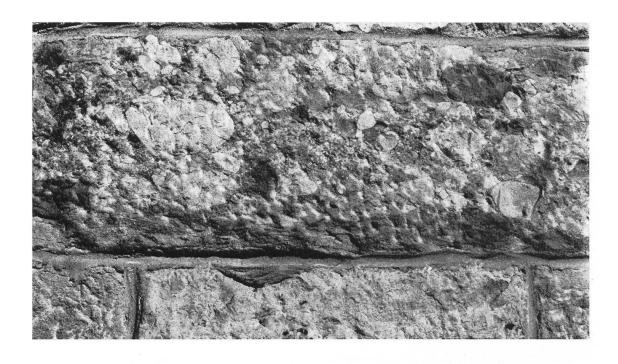
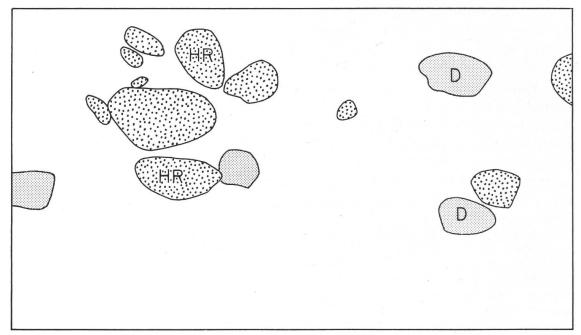
Abb. 12 Bamlach. Kirche, Langhaus. Quader aus *unteroligozänem Konglomerat* mit grossen Geröllen von Hauptrogenstein (HR) und Mergelkalken des unteren Doggers (D). Aus solchen Konglomeraten wurde das Langhaus von 1885—1886 errichtet.

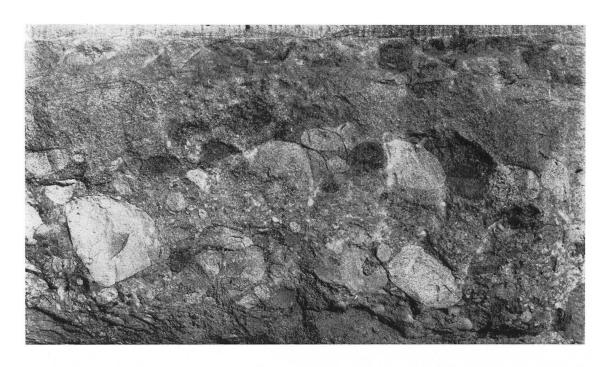
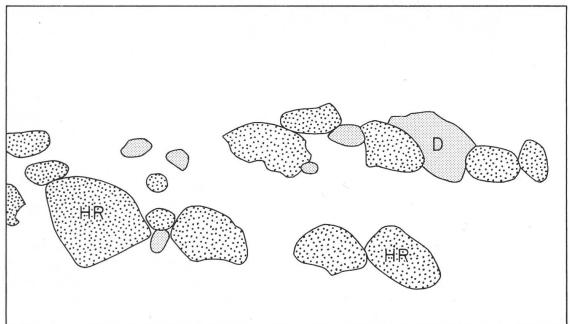
Abb. 13 Bamlach. Kirche, Langhaus (wie Abb. 12). Hier Quader mit Randschlag (gesäumt).

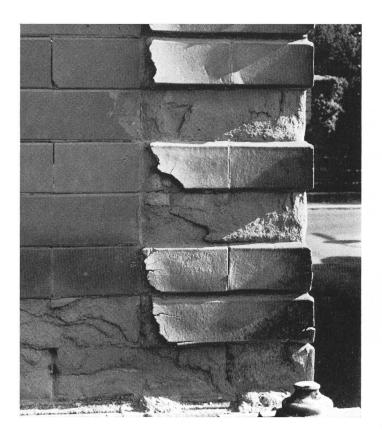
Abb. 14 Lörrach. Villa KBC, Baslerstr. 135. Baujahr 1864. SW-Ecke des Gebäudes. Blick zur Baslerstrasse. Westexposition. Korrosion am Werkstein: Molassesandstein (Berner Sandstein). Aufspalten (Aufblättern) und Absanden der Eckquader parallel zur Schichtung.

Die Feuchtigkeit hat dem Gestein besonders zugesetzt. Meterweise blättern an den Wänden die Steine ab, meist parallel zur Schichtung. Ein fast modellartiges Beispiel solcher Korrosion ist Haus Baslerstrasse 135 (Villa KBC) mit Schäden an Quadern, Fensterbänken, an Säulen und am Dekor (Abb. 14, 15). Ein ähn-

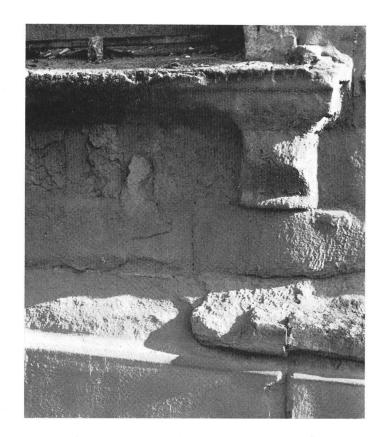
Abb. 15 Lörrach. Villa KBC, Baslerstr. 135. Baujahr 1864. Korrosion am Werkstein: Molassesandstein (Berner Sandstein). Stark korrodierte Fensterbank in Westexposition. Quader im aufgehenden Mauerwerk gehen bereits zu Bruch.

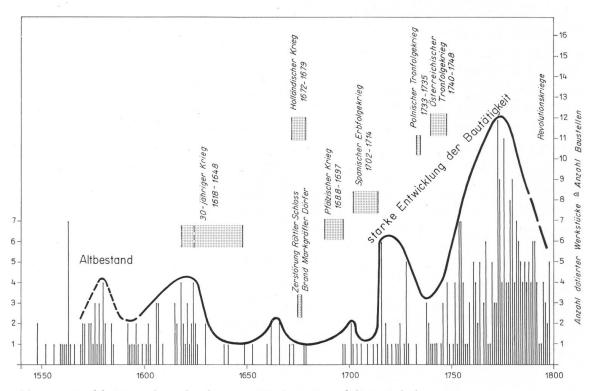
Abb. 16 Grafik. Verteilung der datierten Werkstücke auf die Zeitskala.

In der zweiten Hälfte dieses 18. Jahrhunderts wird jetzt fast in jedem Dorf (nach der Grafik, Abb. 16) des Berichtsgebietes gebaut, in jedem Jahr irgendwo, ja in

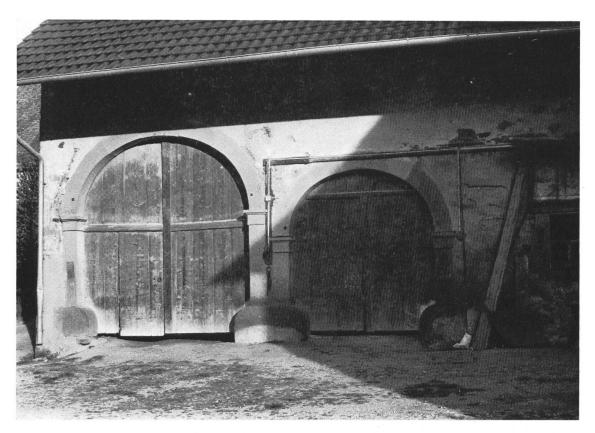
Abb. 17 Wollbach. Haus 45, Wirtschaftsgebäude von 1838. Ausbaustil (bäuerlicher «Weinbrennerstil»). Werkstein: Buntsandstein. Ansichtsseite (gegen Süden). Man beachte: die grossen Sockelsteine der Torpfosten, kubische Kämpfer unter dem Bogenansatz, ovale Oberlichtfenster (im Bild im Schatten der Dachtraufe), «1838» in einer Kartusche mit (noch barockem) Muschelmuster in den abgesprengten Ecken.

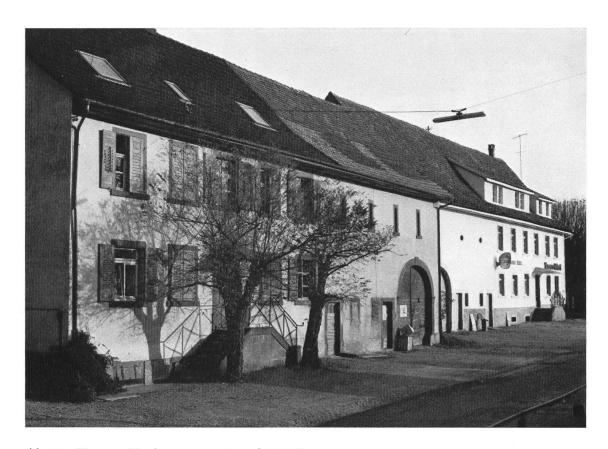
Abb. 18 Haagen. Hauingerstrasse 43 und 45 («Krone»).

Das Haus 43 ist 1804 erbaut. Schauseite (Traufseite). Werkstein: Buntsandstein. Bäuerlicher Weinbrenner-Stil (Klassizismus).

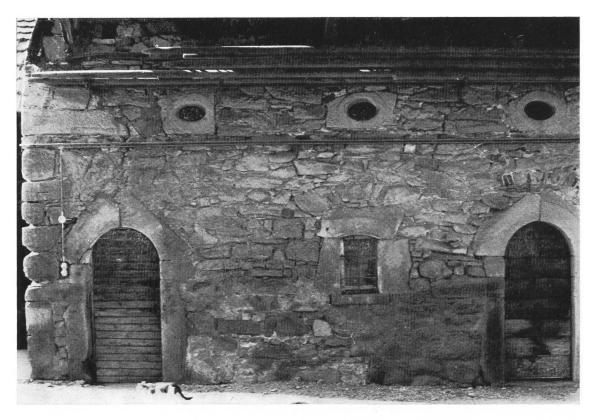
Abb. 19 Binzen. Hauptstrasse 38, Wirtschaftsgebäude von 1805. (Jahrzahl auf Scheuertor). Ausbaustil (bäuerlicher Klassizismus) in primitiver Ausführung. — Werkstein: oligozäner Kalksandstein (Fensterbank Buntsandstein). — Mauerwerk: überwiegend Kalksandstein, dazu Tüllinger Kalkstein. Eckquader ebenfalls Kalksandstein (links = Osten), bereits stark korrodiert (also schlechte Qualität). Ziegelbruch.

Man beachte: Die ovalen Oberlichtfenster sind aus einem Stück, aber nur zum Oval hin ausgearbeitet, nach aussen unbearbeitet und überdies bei jedem Fenster anders. Auch die zweiteiligen Torbogen sind nur nach innen, zur Türöffnung hin, ausgearbeitet, nach aussen noch im Rohen. Die überdimensionierte Umrahmung der kleinen Stallfenster zeigt schlechte Proportionen. Von links aussen greift ein Eckquader als Binder in den linken «Pfosten» der Tür hinein. Über Fenstern und Türen angedeutete Gewölbekonstruktion. Das Mauerwerk ist recht uneinheitlich und geflickt.
