**Zeitschrift:** Rheinfelder Neujaersblätter  
**Herausgeber:** Rheinfelder Neujaersblatt-Kommission  
**Band:** - (1946)

**Artikel:** Vom Rathaus  
**Autor:** Liebetrau, H.  
**DOI:** <https://doi.org/10.5169/seals-894967>

## Vom Rathaus

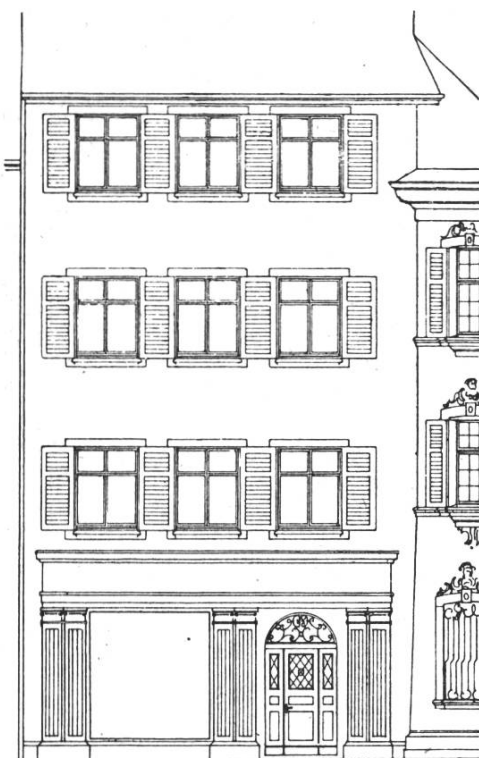
Vor dem Umbau

Die Fassade des Rathauses gegen die Marktgasse wurde dieses Jahr restauriert. Dabei stellte sich in erster Linie die Frage, ob die Steine der Fenstereinfassungen, Lisenen und Dachgesimse sich in einem Zustand befinden, der erlaubte, die alten Ölfarbenanstriche zu entfernen und den Stein in seiner natürlichen Farbe zu zeigen. Die Untersuchungen zeigten, daß dies möglich war. Die alten Anstriche wurden abgelaut, da eine Überarbeitung die Oberfläche des Steins zerstört hätte. Der schöne Degerfelderstein kam wieder zur Geltung, was sich besonders bei dem wuchtigen Dachgesims auswirkt, das unter dem Ölfarbenanstrich wie verputzt aussah. Bei den verputzten Flächen wurde der mit Ölfarbe getränkte Abrieb entfernt und erneuert. Der Neuanstrich erfolgte mit Keim'scher Mineralfarbe. Auch die Malereien sind mit diesem Material ausgeführt worden. Die Haltbarkeit dieser Malerei ist bedeutend besser als der Ölfarben-

anstrich an der stark der Sonne ausgesetzten Fassade. Die farbige Faltung mußte dem Naturstein angepaßt werden, was eine Aufhellung der Fassade gegenüber der alten Ausführung ergab, welche aber mit der Zeit durch die natürliche Patina zurückgehen wird.

Die alten Malereien wurden durch Malermeister W. Kalenbach abgepaust und auf den neuen Verputz übertragen. Kunstmaler O. Plattner wirkte dabei beratend mit und hat auch die Köpfe über den Fenstern neu gemalt. Am reich ausgemalten Giebelfeld wurden die Wappen in der ursprünglichen Fassung belassen, obwohl nicht festgestellt werden konnte, warum neben den Wappen der Waldstätte Laufenburg und Säckingen nicht das Wappen der Stadt Waldshut, sondern dasjenige der Grafschaft Hauenstein (Tanne) angeführt ist. Aus welchen Gründen und zu welcher Zeit das Wappen der Truchessen von Rheinfelden rechts von der Uhr eingefügt wurde, konnte nicht ermittelt werden, während die Stellung des österreichischen Wappens über der Uhr klar war.
