Zeitschrift: Rheinfelder Neujahrsblätter
Herausgeber: Rheinfelder Neujahrsblatt-Kommission
Band: 67 (2011)

Artikel: Die Sanierung der Kurbrunnenanlage
Autor: Bringolf, Stefan
DOI: <https://doi.org/10.5169/seals-894816>

Die Sanierung der Kurbrunnenanlage

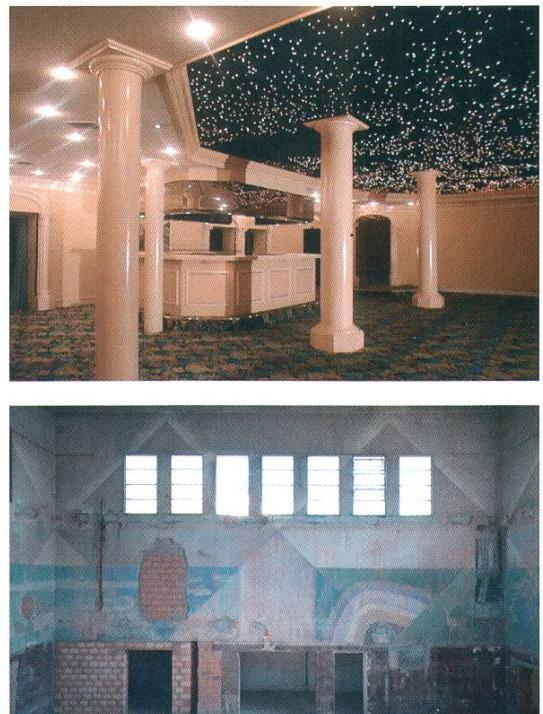
Den Höhepunkt der Abbrucharbeiten stellte das Entfernen der in die Trinkhalle eingezogenen Zwischendecke dar. Wo noch kurz zuvor eine riesige Lüftungsanlage dröhnte, kamen langsam die ersten, lange verborgenen Schätze zum Vorschein. Der erste Blick auf die Wandmalereien von Victor Surbek war sehr ermutigend. Zum Glück waren grosse Flächen des Kunstwerks noch erhalten. Sie

waren in stark verschmutztem, aber letztlich gutem Zustand.

Das Wandgemälde wurde durch qualifizierte Restauratoren schrittweise und im Dialog mit uns Architekten, der Bauherrschaft und der Denkmalpflege wiederhergestellt.

Das Ziel der Restaurierung war, die Bildoberflächen zu reinigen und zu fixieren, Schrauben, Nägel, alte Elektroinstallationen sowie Gipsputze und Betonspritzer zu entfernen, sowie die grossen Wanddurchbrüche und Fehlstellen im Verputz zu schliessen. Die grossen Fehlstellen in der

Malerei mussten farblich eingestimmt werden ohne das defekte Bild der Wandmalerei zu ergänzen. Die bewegte Geschichte der letzten 30 Jahre sollte also erkennbar bleiben.

In einem ersten Schritt wurden durch die Restauratoren alle später hinzugefügten Installationen, Nägel sowie farbliche Übermalungen sorgfältig entfernt. Diese Arbeiten beanspruchten viel Zeit, da es sich um Hunderte von Schrauben und Gipsspritzer handelte. Als zweiter Arbeitsgang erfolgte die Reinigung der Bildoberfläche. Danach wurden die grossen Fehlstellen im Verputz mit Zement-Kalkmörtel geschlossen. Ziel war es, mit einer eigenen Mischung der Sandsiebkurve und des Bindemittels dem Original möglichst nahe zu kommen. Der Farnton des Verputzes wurde so gewählt, dass viele Fehlstellen nach dem Schliessen kaum mehr zu erkennen waren. Als letzter Schritt erfolgte das Retuschieren der Malerei. Hierzu kamen Keim-Fixativ und -Pigmente zur Verwendung. In einem ersten Arbeitsgang wurden die grossen Fehlstellen unifarben eingestimmt ohne die Motive zu rekonstruieren. Als zweiter Arbeitsgang wurden Fehlstellen in der Malerei an auffälligen Stellen retuschiert und geschlossen. Anschliessend wurden die grossen geometrischen Partien geschlossen, so dass sie vom Betrachter als Ganzes wahrgenommen werden können. Wichtig war für die Restauratoren auch das Beruhigen der grossen unifarbenen Flächen, die den Gesamteinindruck des Raumes erst ausmachen. Erst ganz zum Schluss wurden einige Fehlstellen in der Malerei etwas heller und farbloser als «Schattenbild» ergänzt.

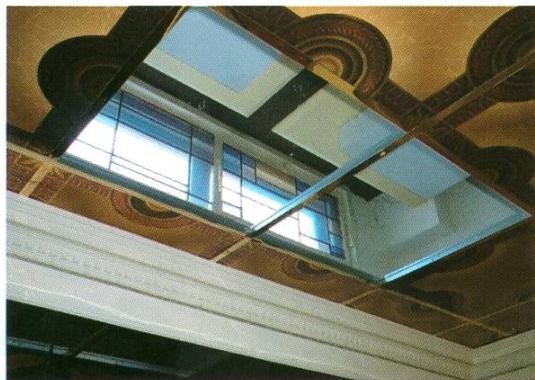
Exemplarisch steht die Trinkhalle für die grossen, zum Teil unvorhersehbaren Herausforderungen bei diesem Bau: Beim Entfernen des alten und schadhaften Bodenbelags brach beispielsweise die dünne und praktisch unarmierte Betondecke ein. Sie musste danach restlos entfernt und durch eine neue, tragfähige ersetzt werden.
