Artikel: Das Inseli: vom martialen Bauwerk zur Parkidylle
Autor: Zulauf, Rainer / Gödeke, Kerstin
DOI: <https://doi.org/10.5169/seals-894550>

Das Inseli: Vom martialen Bauwerk zur Parkidylle

Rainer Zulauf/Kerstin Gödeke/
Büro Schweingruber Zulauf Landschaftsarchitekten

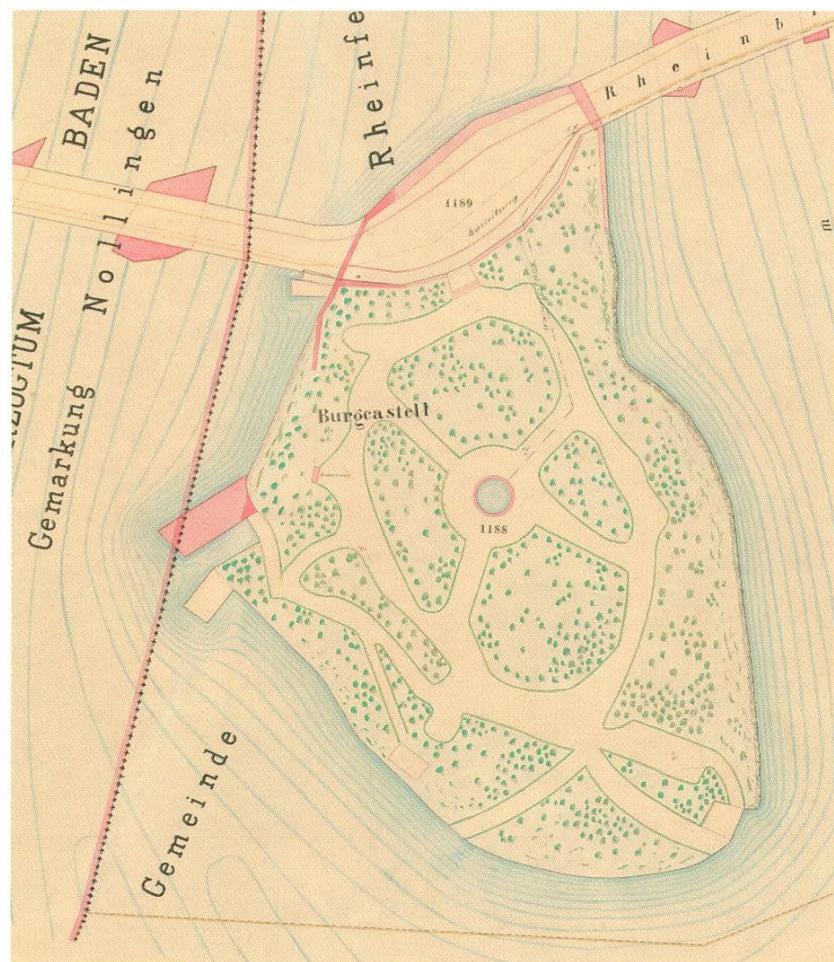
Plan, 1896
Bild: Bauamt,
Stadt Rheinfelden

Der Plan von 1896 zeigt erstmals die Insel bzw. das Burgstell mit einer Parkgestaltung. Fest steht, dass die Parkgestaltung früheren Datums entstanden ist.

Das Inseli wird vom Brückenkopf her über ein zentrales Eingangsportal erschlossen. Die Einfriedung besteht aus einer Mauer mit schmiedeeisernem Gitter, das abends abgesperrt werden kann. Eine Treppe führt auf das über einen Meter höhere Niveau des angegliederten Inselplateaus mit der kleinen Parkanlage. Ein organisch gestalteter Rundweg mit Ausbuchtungen und einem verdrehten «Wegkreuz» zeichnet das Grundmuster. Die Mitte ist mit einer kreisrunden Brunnenschale akzentuiert und wird mit einem umgebenden Baumkreis weiter betont. Über die genaue Materialisierung und Ausführung bzw. Angaben über mögliche Fontänen liegen keine Informationen vor. Funda-

mente und Teilstücke der Brunnenschale wurden bei Grabungen im Sommer 2011 gefunden.

Der Plan zeigt auch Wegverbindungen, die vom oberen Niveau zum Rhein hinunter zu drei Bauten führen: Der Salmenwaage, dem damaligen stadtzugewandten Gebäude des Rheinclubs sowie einem kleinen Bauwerk an Stelle des heutigen Pontonierhauses. Mit Sicherheit waren diese Objekte schon vorhanden, als die erste Parkanlage realisiert wurde.

Die sitzplatzartigen zum Rhein orientierten Ausbuchtungen am Rundweg und ausdrücklich der heute noch, allerdings in veränderter Form, existierende Platz mit Linde über dem ehemaligen Rheinclubgebäude weisen darauf hin, dass man sich schon damals an der Aussicht auf den Rhein erfreute. Informationen über die Anmutung des eigentlichen Parkinneren und über die Ausstattung gibt es nicht. Die noch heute vorhandene Grotte ist jedoch nicht markiert.

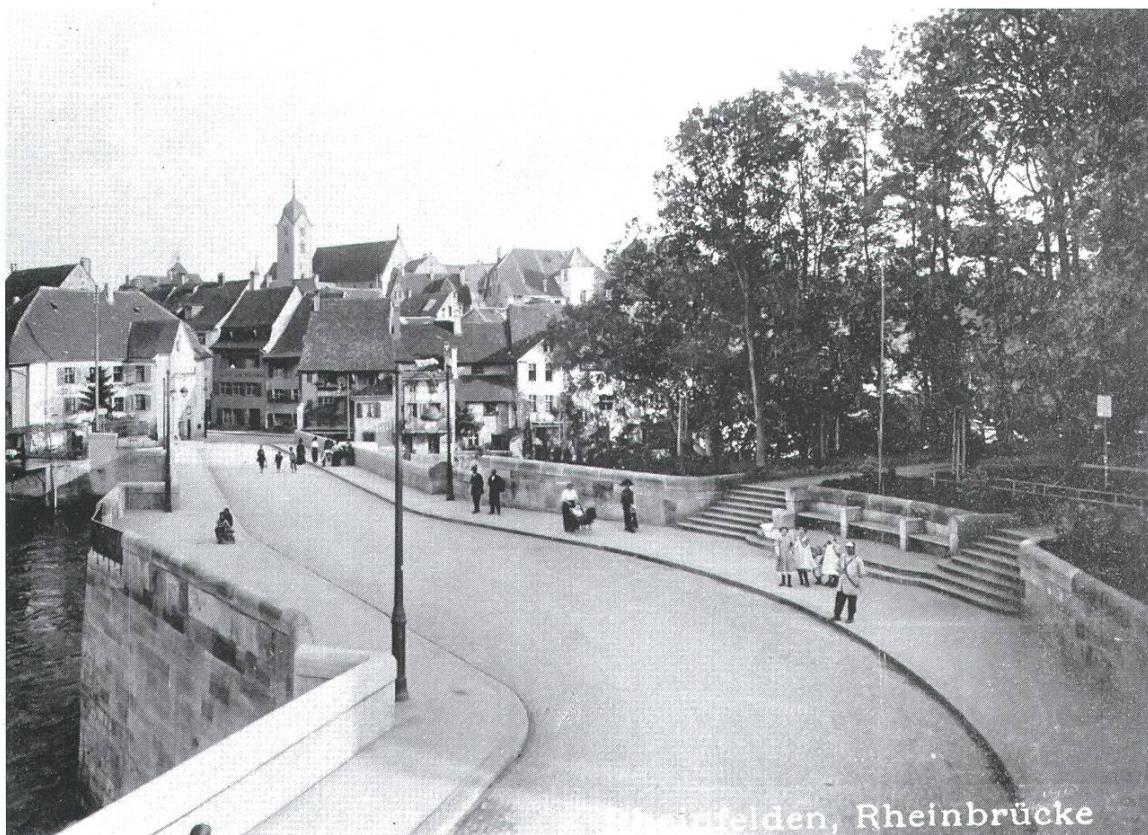
Rheinbrücke mit Treppeneingang.

Ein nach dem Brückenneubau nachgeführter Reinplan 30 zeigt die Gestaltung des Inselis, wie sie schlussendlich im Zusammenhang mit dem Neubau entstanden ist. Darauf sind gestalterische Elemente, wie der neue Treppenaufgang ab Brücke, und auch die Neuformulierung des Ufers rheinabwärts mit einem hierher versetzten Holzbrückenelement als Erinnerungsrelikt ersichtlich.

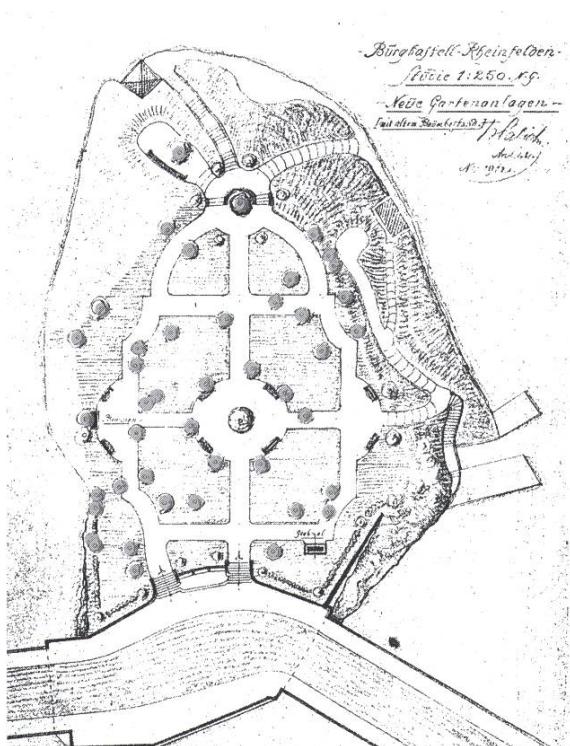
Projektplan 1912
Bild: Fricktaler Museum, Rheinfelden

Überlagerungen von Plänen aus verschiedenen Stadien sind ein wichtiges Arbeitsinstrument bei der Eruierung von Veränderungen (siehe auch hierzu die Infobox 1). Beispielhaft für das Inseli sei hier die Überlagerung des Planes von 1912 als jüngstem historischen Grundrissplan mit dem Plan Ist-Zustand aus dem Jahr 2009 erwähnt. Für den Zeitraum zwischen 1912 und heute konnten keine weiteren Plandokumente gefunden werden.

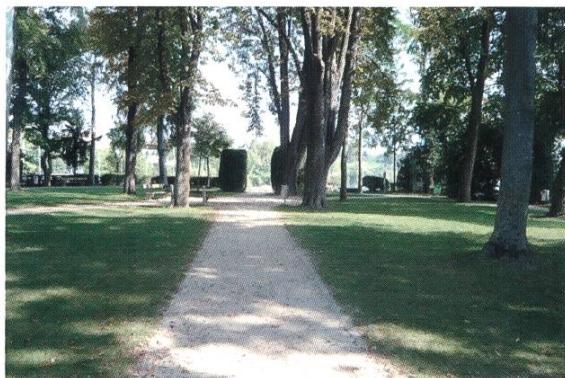
Wegekreuz mit Baumkreis

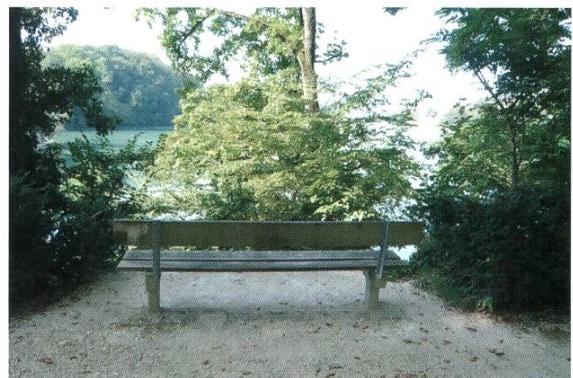
Fehlender Blickbezug zum Rhein.
Bilder: SchweingruberZulauf Landschaftsarchitekten

Die visuellen Bezüge zum Rhein sind verloren gegangen.

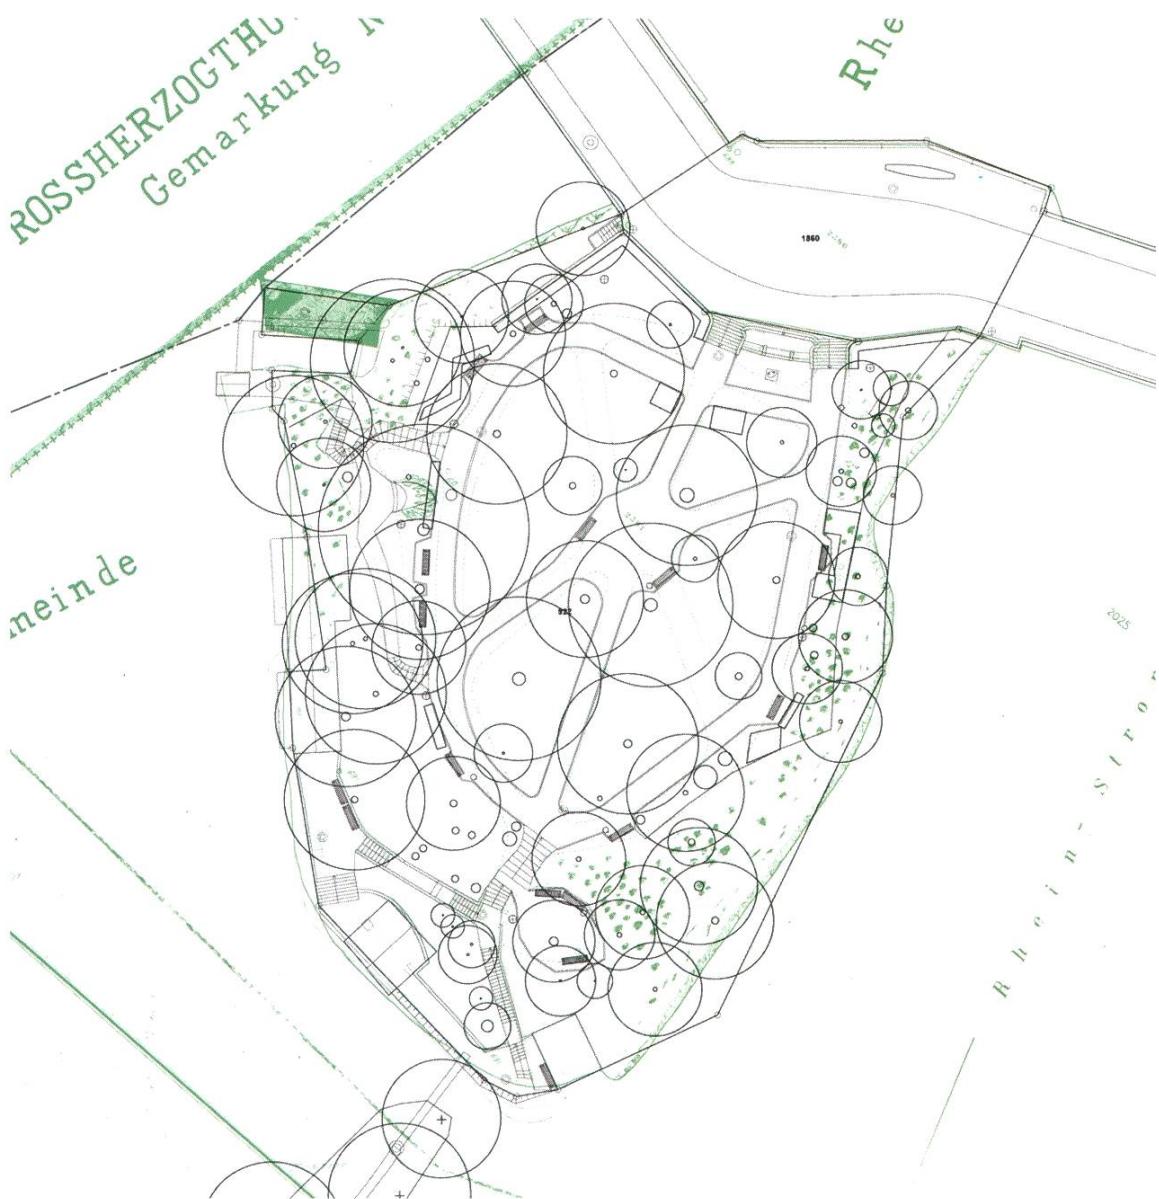
Überlagerung der Pläne von 1912 und 2009.

Als wesentliche Veränderungen sind die Anpassungen beim Wegkreuz festzustellen. Die Nord-Ost/Süd-West-Verbindung ist aufgehoben. Weiter hat der mittige, ehemalige Brunnenplatz seine klare, fast kreisrunde Form verloren. Erstmals sind Sitzplätze im Plan eingetragen. Vom Brückenkopf zugänglich ist seitlich der bestehenden Mauer eine WC-Anlage eingerichtet, die heute nicht mehr in Betrieb ist.

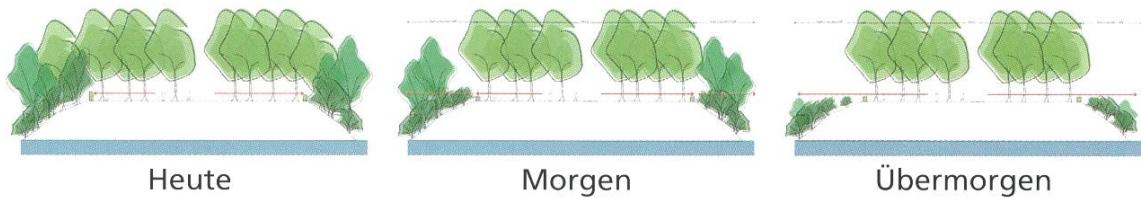
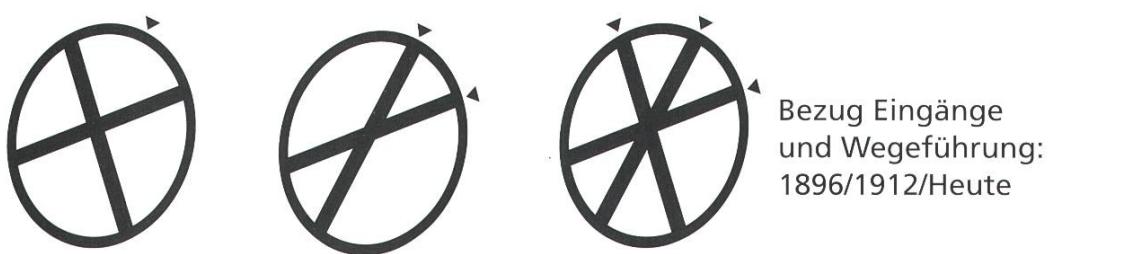
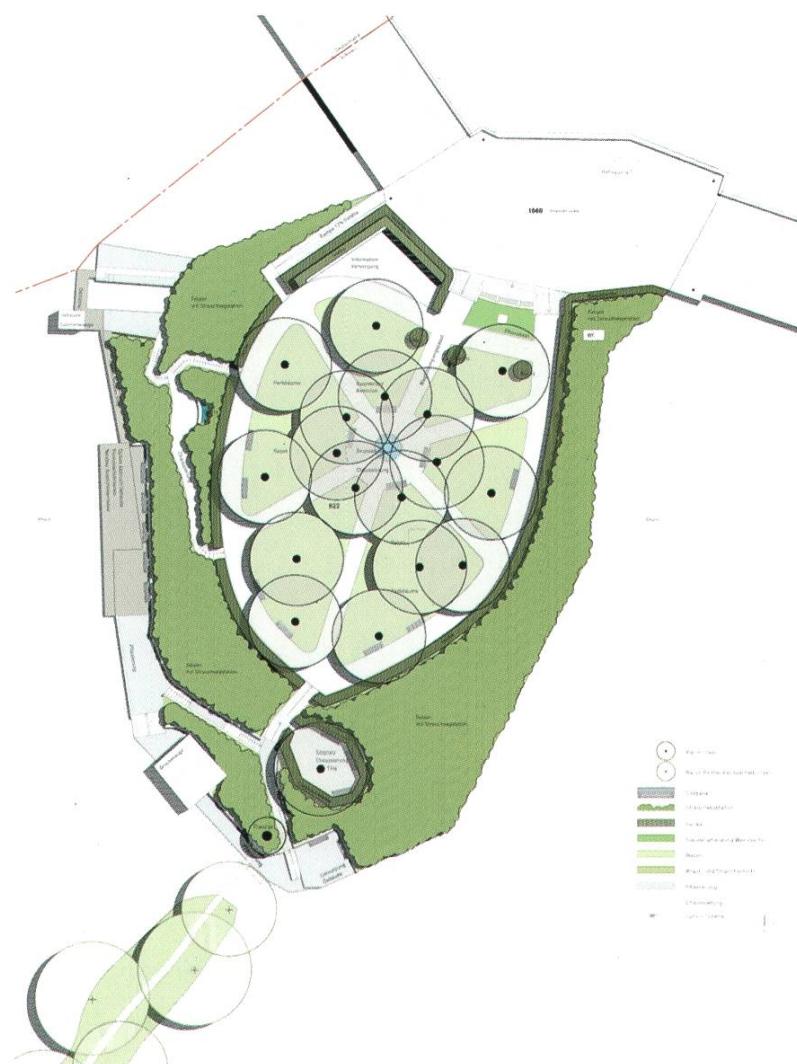
Wiederherstellung der Blickbeziehung nach Aussen

Für das Inseli sind Ziele mit dem Leitbild festgelegt worden. Einige können anhand von wenigen Massnahmen eine grosse Auswirkung für den Ort erzielen. Hierzu zählt die sukzessive Wiederherstellung der Aussicht auf den Rhein. Wesentlich ist dabei eine Trennung der Böschungsbestockung vom Baumdach. Die Bestockung der Inseliflanken wird zur Plateaukante hin schrittweise zurückgenommen. Damit dies gelingt, sind diverse vitale Bäume zu entfernen bzw. nach dem Absterben nicht mehr zu ersetzen.

Als eine Auswahl der wichtigsten Sanierungs- und Wiederherstellungsarbeiten sind exemplarisch die Neuinterpretation der Brunnenanlage mit der Korrektur des runden Platzes und des Wegekreuzes, eine verbesserte Absturzsicherung, die Erneuerung des Mobiliars sowie der Ersatz der Wegbeläge und Abschlüsse genannt.

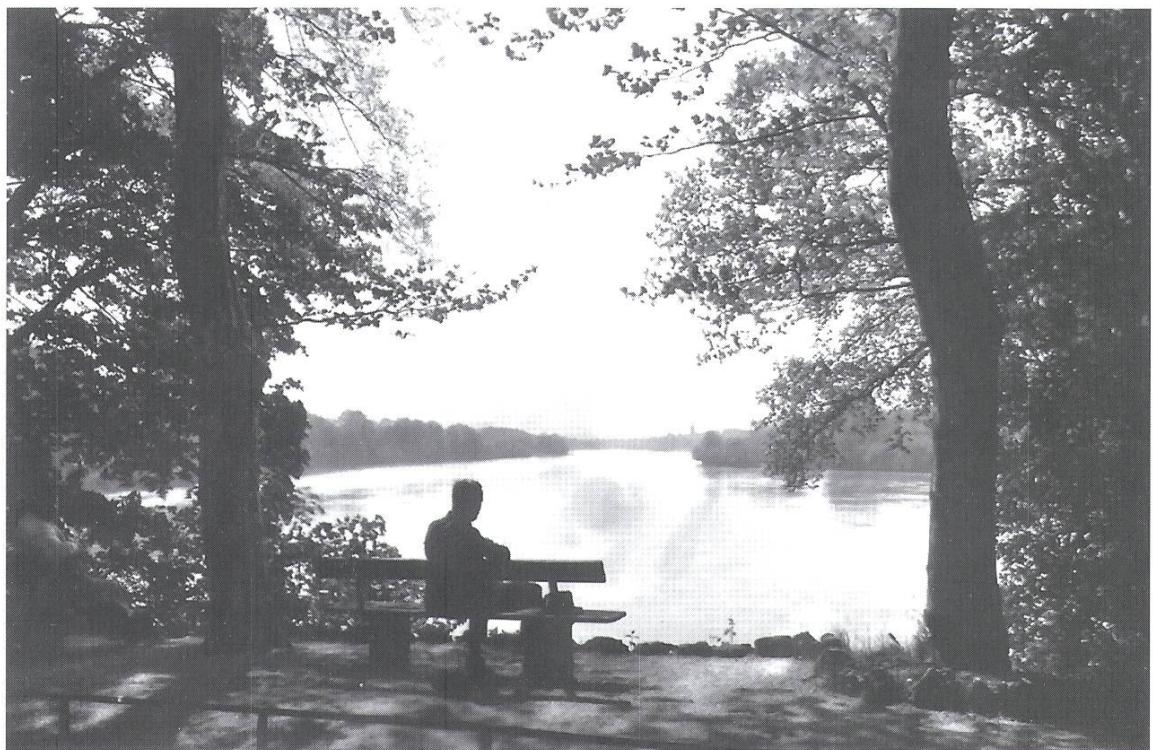
Historische und wiederhergestellte Sicht auf den Rhein.

Weiterhin wurde der den Platz rahmende Baumkreis mit Neupflanzungen am historischen Standort wieder auf acht Bäume ergänzt. Die einheitliche Einfassung mit Hecken betont zusätzlich die Form der oberen Parkfläche. Gleichförmige Geländer und Absturzsicherungen sind darin integriert. Sichtbezüge zum Rhein sind wieder hergestellt.

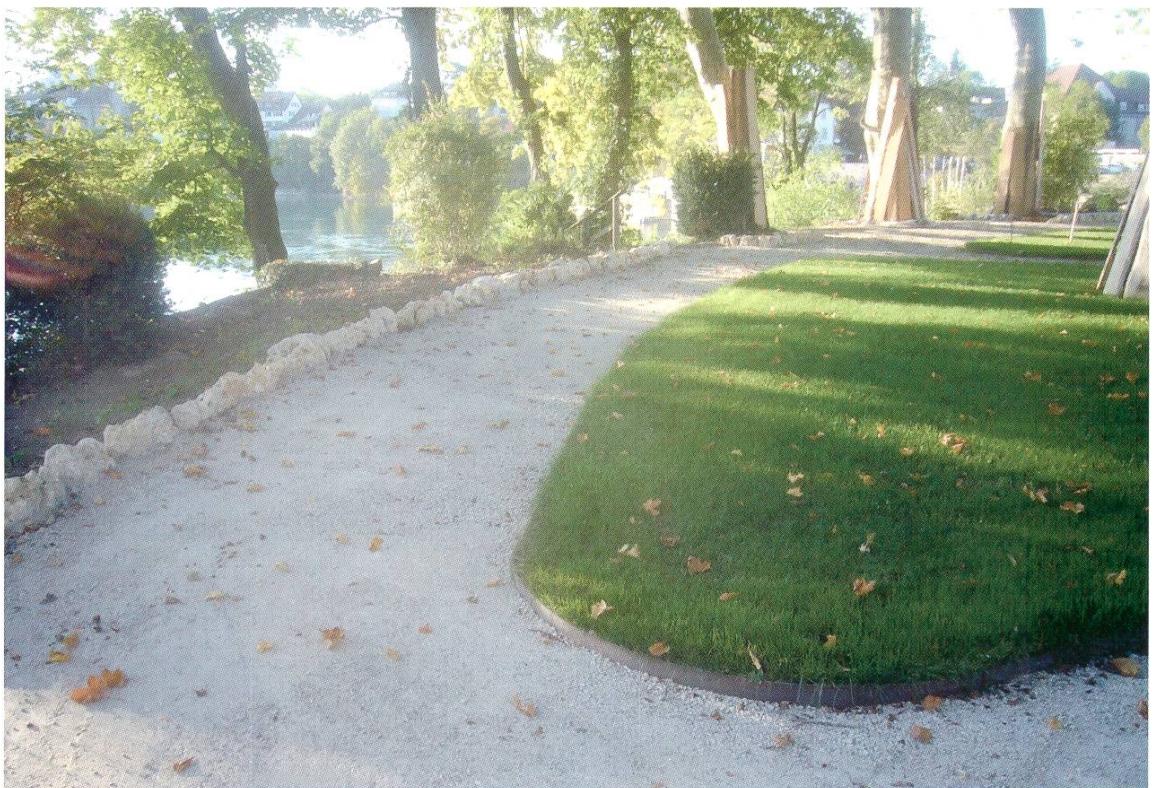
Rekonstruktion der Wegeinfassung.

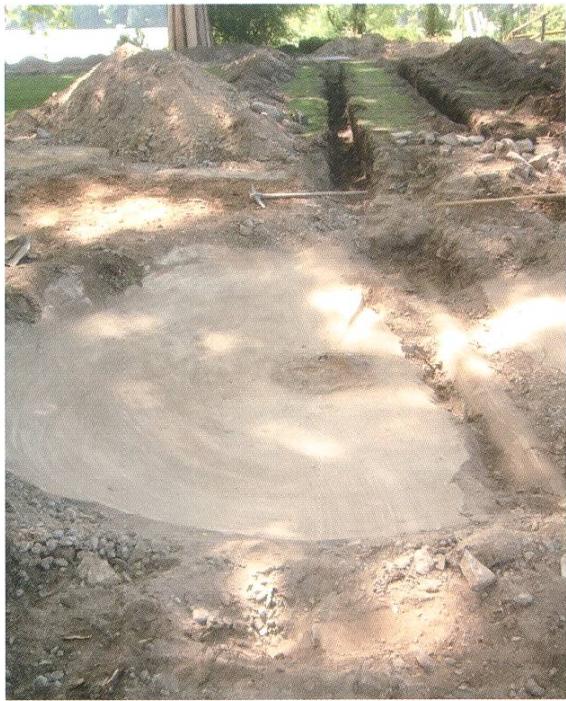
Fundamente der historischen
Brunnenschale.

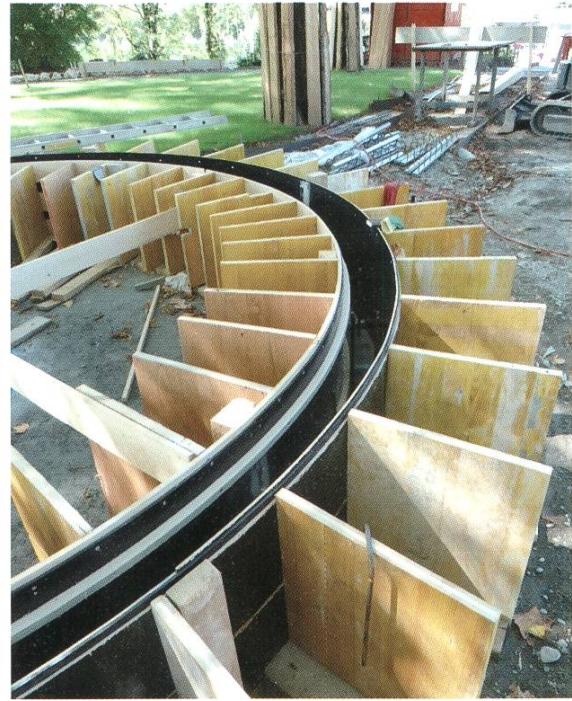
Erstellung der neuen Brunnenschale.

Das Plateau mit einem zentralen Brunnen ist wieder hergestellt. Die aus Beton gegossene Brunnenschale entspricht in ihrem Durchmesser und Tiefe der anzunehmenden Masse des verschollenen Stückes, allerdings ist sie in der Formensprache sehr schlicht gehalten und somit beabsichtigt keine Rekonstruktion. Der Brunnen ist bewusst nicht in der Mitte des kreisförmigen Plätzchens positioniert. Bei den garten- denkmalpflegerischen Grabungen konnte der Standort des Brunnens anhand gefundener Fundamente von 1896 präzise bestimmt werden. Als Relikt dieser Zeit wird dieser Punkt übernommen und gleichzeitig mit der sich über die letzten Jahrzehnte entwickelten Wegestruktur verschränkt. Der Brunnenplatz wird zum Zeitzeugen und macht die Überlagerungen der verschiedenen Schichten ablesbar.

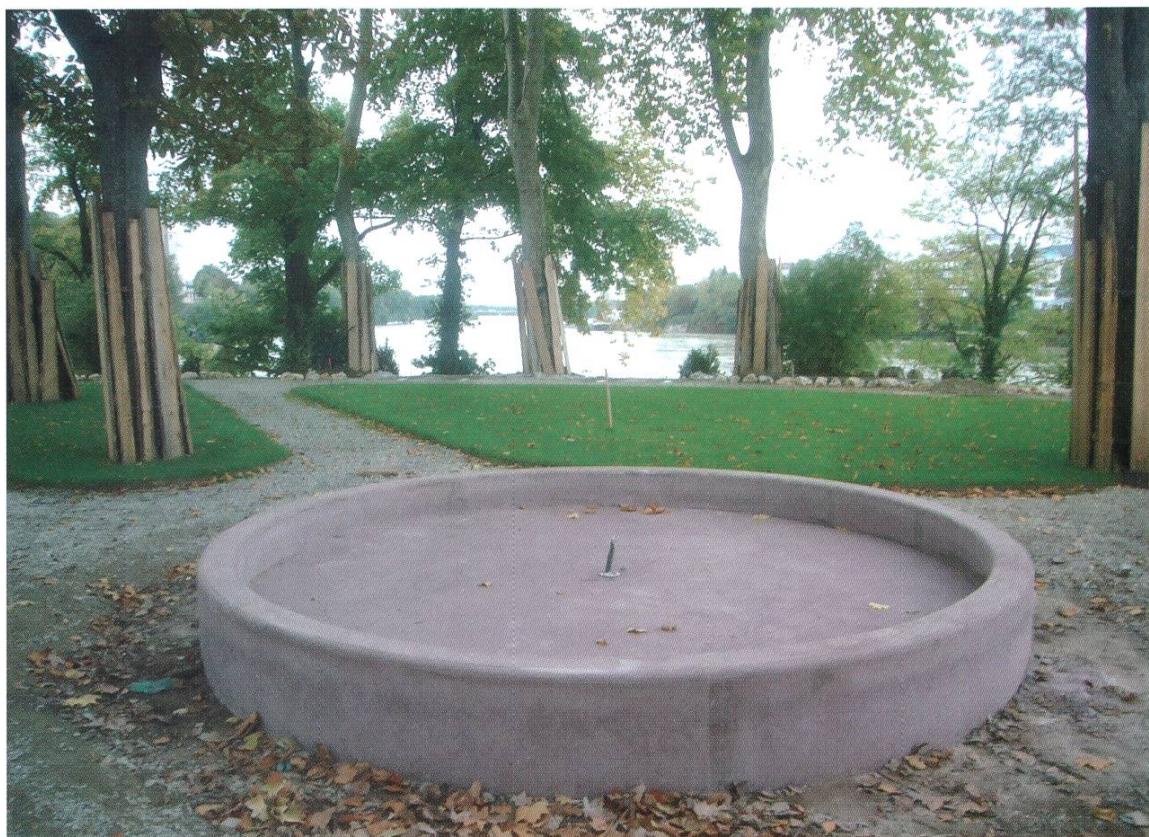
Neue in Beton gegossene Brunnenschale.
