Artikel: L'église d'Orbe : étude historique et archéologique

Autor: Gilliard, Fréd.

L'EGLISE D'ORBE

étude historique et archéologique.

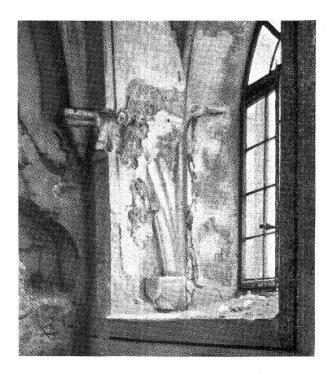
Deuxième bas-côté nord. Cul-de-lampe et sommier de la voûte de la chapelle du début du XV^{me} siècle, démolie.

la ruelle comblée, lors de la construction de la première chapelle latérale (Ch 1), au nord-est. Les culs-de-lampes et le départ des nervures de la voûte primitive de cette chapelle sont encore visibles, des deux côtés de l'embrasure de la fenêtre F¹; et l'on est frappé de leur analogie avec les éléments correspondants de l'architecture du chœur. La chapelle ne saurait être de beaucoup postérieure à celui-ci.

Si nous examinons maintenant attentivement la maçonnerie du second bas-côté nord et, en particulier, les voûtes, nous discernerons nettement que les deux travées centrale et orientale ont un caractère commun très marqué. Leurs formes gothiques ont quelque chose d'emprunté; et nous pressentons que la tradition en était perdue à l'époque où elles furent réalisées. L'effort des maîtres maçons du XVII^{me} siècle a abouti à un pastiche assez adroit de la voûte de la chapelle qui forme la travée occidentale. Mais la science et la dextérité des tailleurs de pierre ont été visiblement en défaut, lorsqu'il s'est agi d'exécuter l'intersection des nervures avec les piliers ou leur interpénétration, à leur retombée, en faisceau, sur les culs-de-lampe. Ceux-ci sont aussi une imitation assez brutale de modèles gothiques.

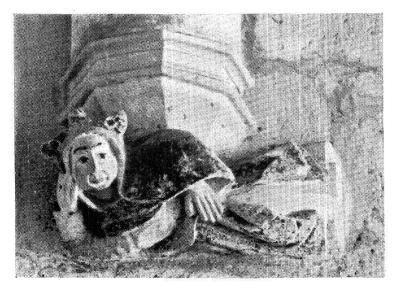
Cul-de-lampe de la voûte de la nef, côté nord (fin du XV^{me} siècle).

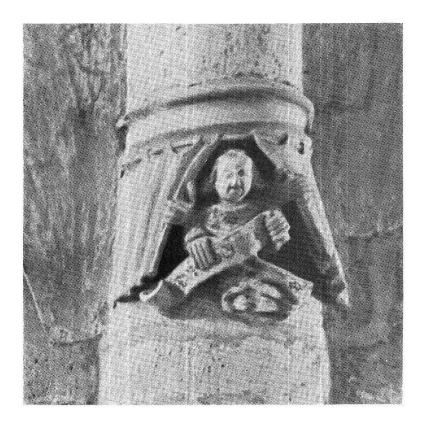
Cul-de-lampe de la voûte de la nef, côté nord (fin du XV^m siècle).
