# COMMISSION CANTONALE VAUDOISE DES MONUMENTS HISTORIQUES

*Séance du 11 octobre 1945, à Yverdon.*

RAPPORT DE L'ARCHÉOLOGUE CANTONAL.

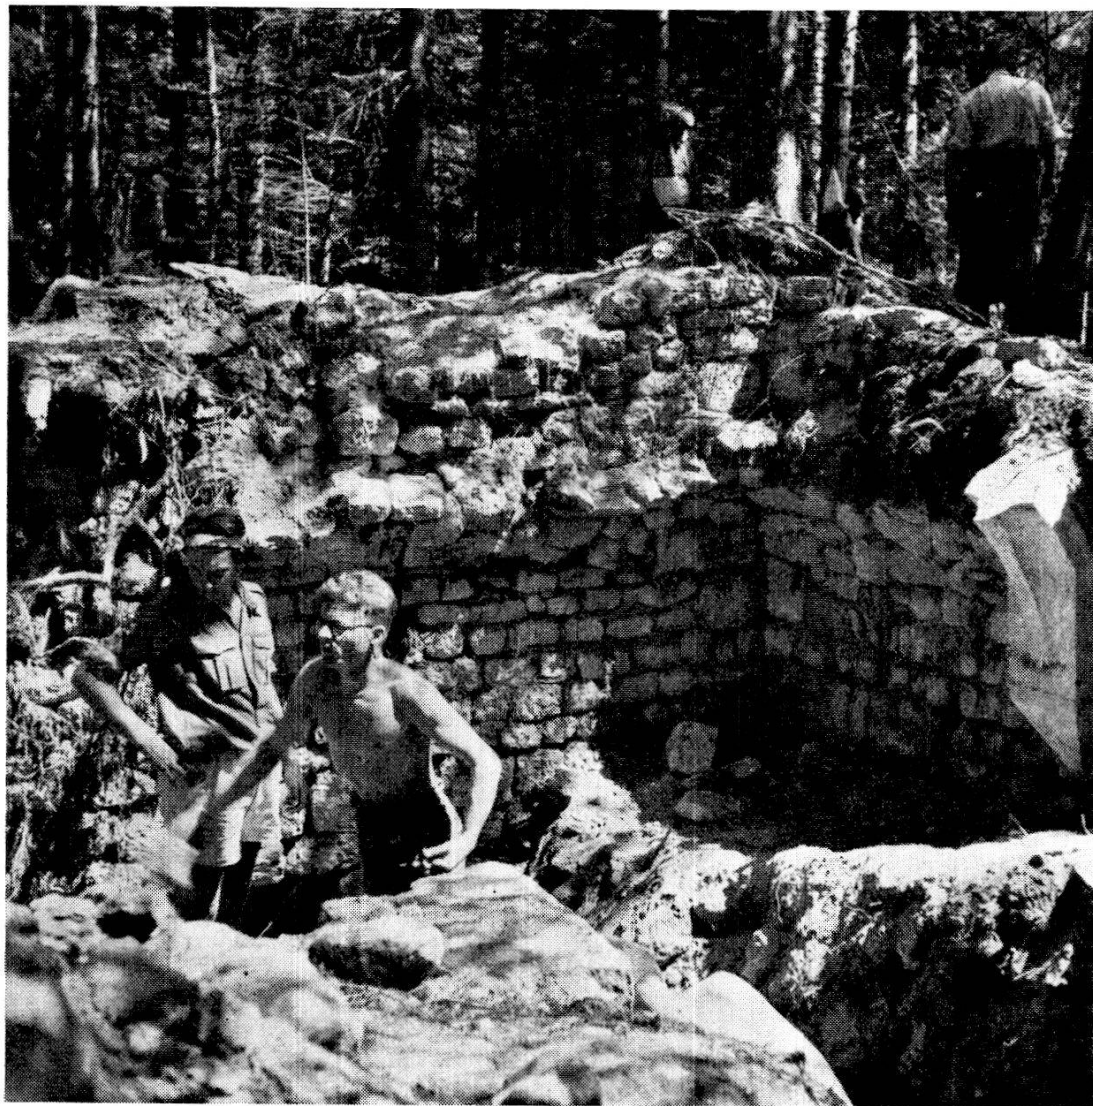
*Oujon.*

L'angle est du grand cloître. Amorces des voûtes.

Le tracé de toutes les constructions est encore visible au-dessus du sol, comme eussi celui de l'enceinte qui les protégeait. Les murs de l'église existent encore sur une hauteur de près de trois mètres, mais sont ensevelis sous les décombres. Le chœur est, contrairement à l'usage, orienté vers le nord.
