**Zeitschrift:** Revue historique vaudoise  
**Herausgeber:** Société vaudoise d'histoire et d'archéologie  
**Band:** 76 (1968)  
**Heft:** 3-4

**Artikel:** Le temple de Cully  
**Autor:** Margot, Pierre  
**DOI:** <https://doi.org/10.5169/seals-57683>

## Le temple de Cully

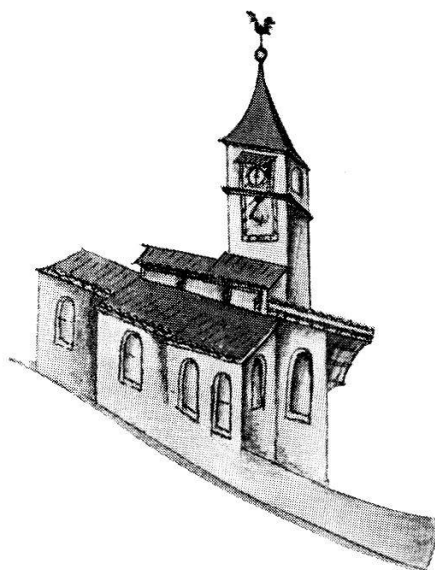
Dessin sur le plan de 1711

Le plan perspectif de 1711, malgré ses défauts, permet de préciser quelque peu ce qu'était, en élévation, l'édifice que les plans de 1840 et 1912 nous ont révélé. On voit une nef couverte d'une toiture décomposée en deux éléments : un appentis contre la face sud de la tour et un toit à deux pans sur la partie ouest, toit dont le faîte est légèrement plus bas que le sommet de l'appentis. Cette nef est contre-butée au sud par trois contreforts. Au sud de la nef apparaissent les constructions plus basses des chapelles ; à l'ouest des chapelles, ce qui semble une troisième construction, avec une fenêtre, doit être en réalité la prolongation de la nef. Enfin, à l'est, le chœur est curieusement représenté par un pan de mur percé d'une fenêtre et couvert d'un toit difforme qui semble pendre vers le nord-est.

L'examen des parements de la tour, au niveau des combles actuels de l'église, apporte confirmation des déductions faites d'après le plan de 1711. Sur la face est de la tour, une petite fenêtre prouve que cette face a toujours été dégagée. Sur la face sud, trois pierres saillantes surmontées d'un solin, marquent le niveau d'appui du toit en appentis qui couvrait la partie orientale de la nef d'avant 1865 et sur la face ouest, un solin oblique marque le niveau du toit de la partie occidentale de cette même nef. Les faîtes de ces deux toits étaient bien décalés l'un par rapport à

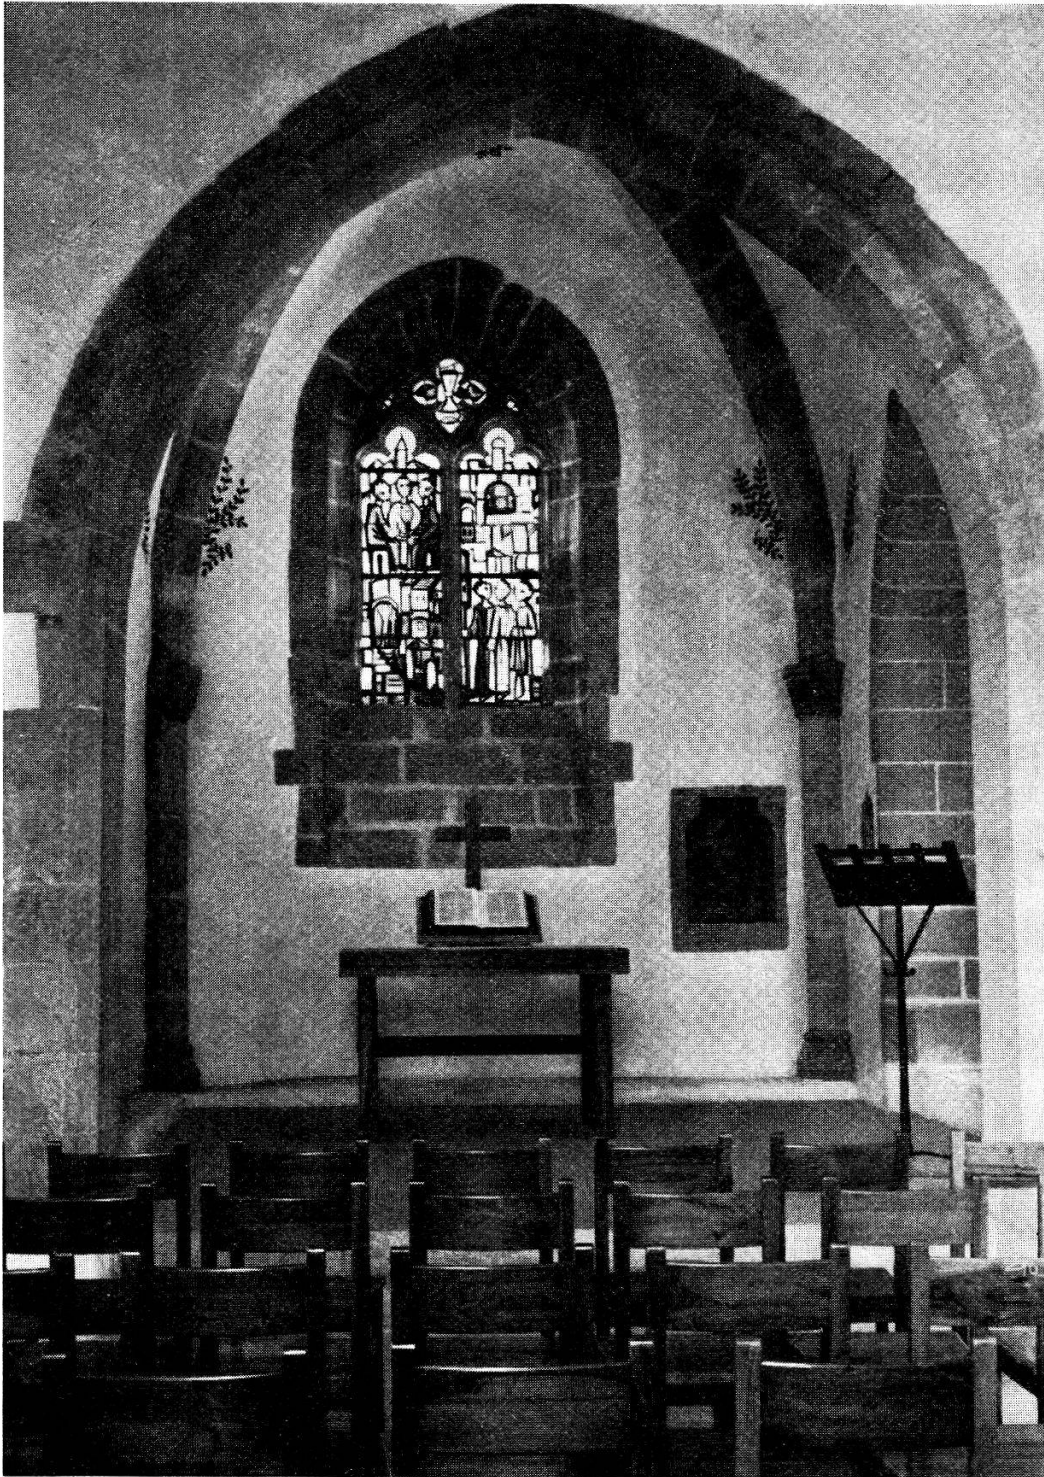
La chapelle restaurée au rez-de-chaussée de la tour

Il est apparu clairement que le rez-de-chaussée de la tour était, avant la Réforme, un véritable chœur d'église, pourvu de tous les aménagements usuels. Le plan de 1840 montre que la face orientale de la tour était dégagée et qu'elle n'a été masquée qu'en 1865. Cette face était percée d'une belle fenêtre gothique qui avait été complètement massacrée au XIX<sup>e</sup> siècle. Heureusement, des témoins suffisants en subsistaient sous les plâtras et il a été possible de redonner à cette baie son remplage à deux formes, surmontées d'un quadrilobe. Dans les murs de ce petit chœur, trois niches ont été retrouvées et démurées. Au centre de la paroi nord, une grande niche qui se fermait par une porte, sans doute de bois, était divisée horizontalement par deux rayons. C'est dans cette armoire qu'au moyen âge on déposait la vaiselle liturgique. Disposition assez rare, dans la paroi de droite de cette armoire, au niveau du rayon inférieur, une petite niche de 35 cm de haut, large de 26 cm et profonde de 32 cm, avait été ménagée. C'est sans doute là que le prêtre déposait le saint Sacrement qui, jusqu'au Concile de Trente (1545 à 1563), devait être conservé dans un tabernacle mural et non sur l'autel, comme cela s'est pratiqué depuis et jusqu'aux décisions du dernier Concile qui rétablissent la règle du moyen âge. Dans le mur oriental, à droite de la fenêtre, une seconde niche, de même forme, mais plus petite que la précédente, n'était pas munie de porte. Dans le fond de cette niche, un bassin polylobé avait été creusé, percé en son centre d'un orifice d'évacuation. C'était là la piscine où le prêtre se rinçait les mains, avant de servir à l'autel, et où les vases sacrés étaient lavés. En effet, la règle veut que l'eau qui a été en contact avec le calice et qui contient des parcelles des espèces sacrées, reste dans le sol consacré de l'église et ne soit pas jetée au ruisseau. Une dernière niche, toute petite, amortie en accolade, est creusée dans le piédroit de l'arcade sud de la tour. Peut-être les burettes étaient-elles déposées dans cette niche, ou l'aiguière contenant l'eau pour les ablutions à la piscine. Ces niches ont été nettoyées et très discrètement remises en état.

L'armoire nord, munie d'une nouvelle fermeture, est redevenue le dépôt de la vaisselle liturgique, tandis que la piscine, pourvue d'un bassin de métal, a été aménagée en baptistère. La voûte d'ogives qui couvre le chœur est portée par quatre colonnes d'angle. Ces colonnes avaient perdu, en 1865, leurs bases, complètement ravalées, et leurs chapiteaux qui avaient été brochés et remplacés par de faux chapiteaux de très mauvais style, en plâtre. Ces derniers, supprimés, il a été possible de restituer les chapiteaux anciens. Le tailloir avait laissé des traces de sa modénature et la forme du chapiteau était également lisible contre le mur. Les feuillages décoratifs ont, par contre, été rétablis par comparaison avec d'autres chapiteaux de même époque. Les bases avaient aussi laissé des traces qui ont permis une restitution sûre.

Comme cela s'est fait dans de nombreuses églises de notre pays au XVII<sup>e</sup> siècle, celle de Cully a été badigeonnée en blanc, les encadrements des baies soulignés par un faux appareil peint en gris avec des pierres alternativement courtes et longues. Les angles des voûtains et leurs centres avaient été décorés de feuillages stylisés. Ce décor avait disparu sous le plâtras du XIX<sup>e</sup> siècle. Les ruines qui en subsistaient ont servi de base à une restitution de ce décor sobre et plein de charme. Les encadrements de molasse ont par contre été maintenus apparents comme ils l'étaient au moment de la construction. Seul l'encadrement de la fenêtre orientale devait être peint en ocre jaune assez soutenu. Des traces de cette peinture ont été reconnues, mais il a paru préférable de ne pas la rétablir car elle aurait rompu l'unité de l'ensemble, commandé par les tons blancs et noirs du XVII<sup>e</sup> siècle. Seul l'Agneau de la clef de voûte a été polychromé et apporte une note colorée dans ce petit chœur.

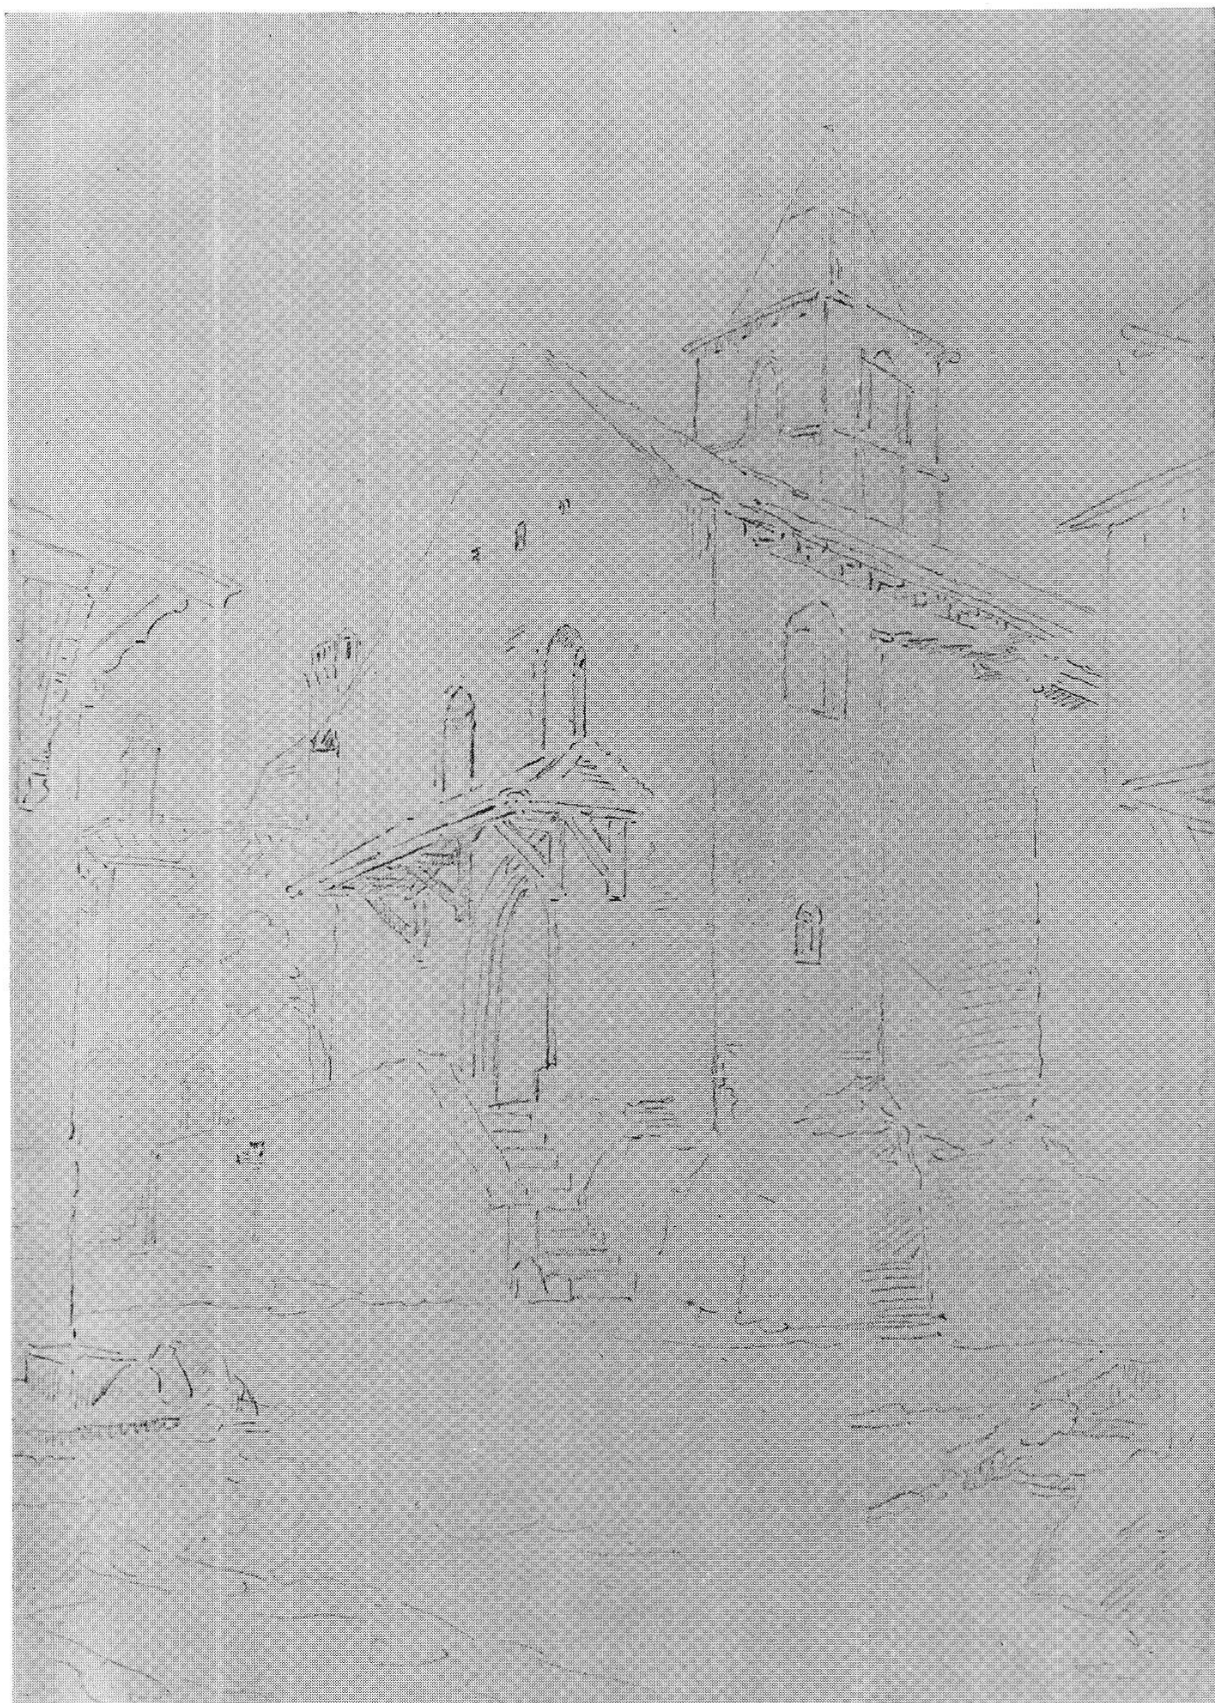
L'église de Cully avant 1856  
Dessin attribué à Samuel Naef

Quant à la façade occidentale, que représente le dessin attribué à Samuel Naef, elle montre sous un simple pignon de maçonnerie deux fenêtres symétriques, surmontant l'auvent du porche qui protège l'entrée principale en arc brisé.
