**Zeitschrift:** Revue historique vaudoise  
**Herausgeber:** Société vaudoise d'histoire et d'archéologie  
**Band:** 95 (1987)

# Le prieuré de Saint-Sulpice

## étude historique et architecturale des anciens bâtiments conventuels

JACQUES BUJARD

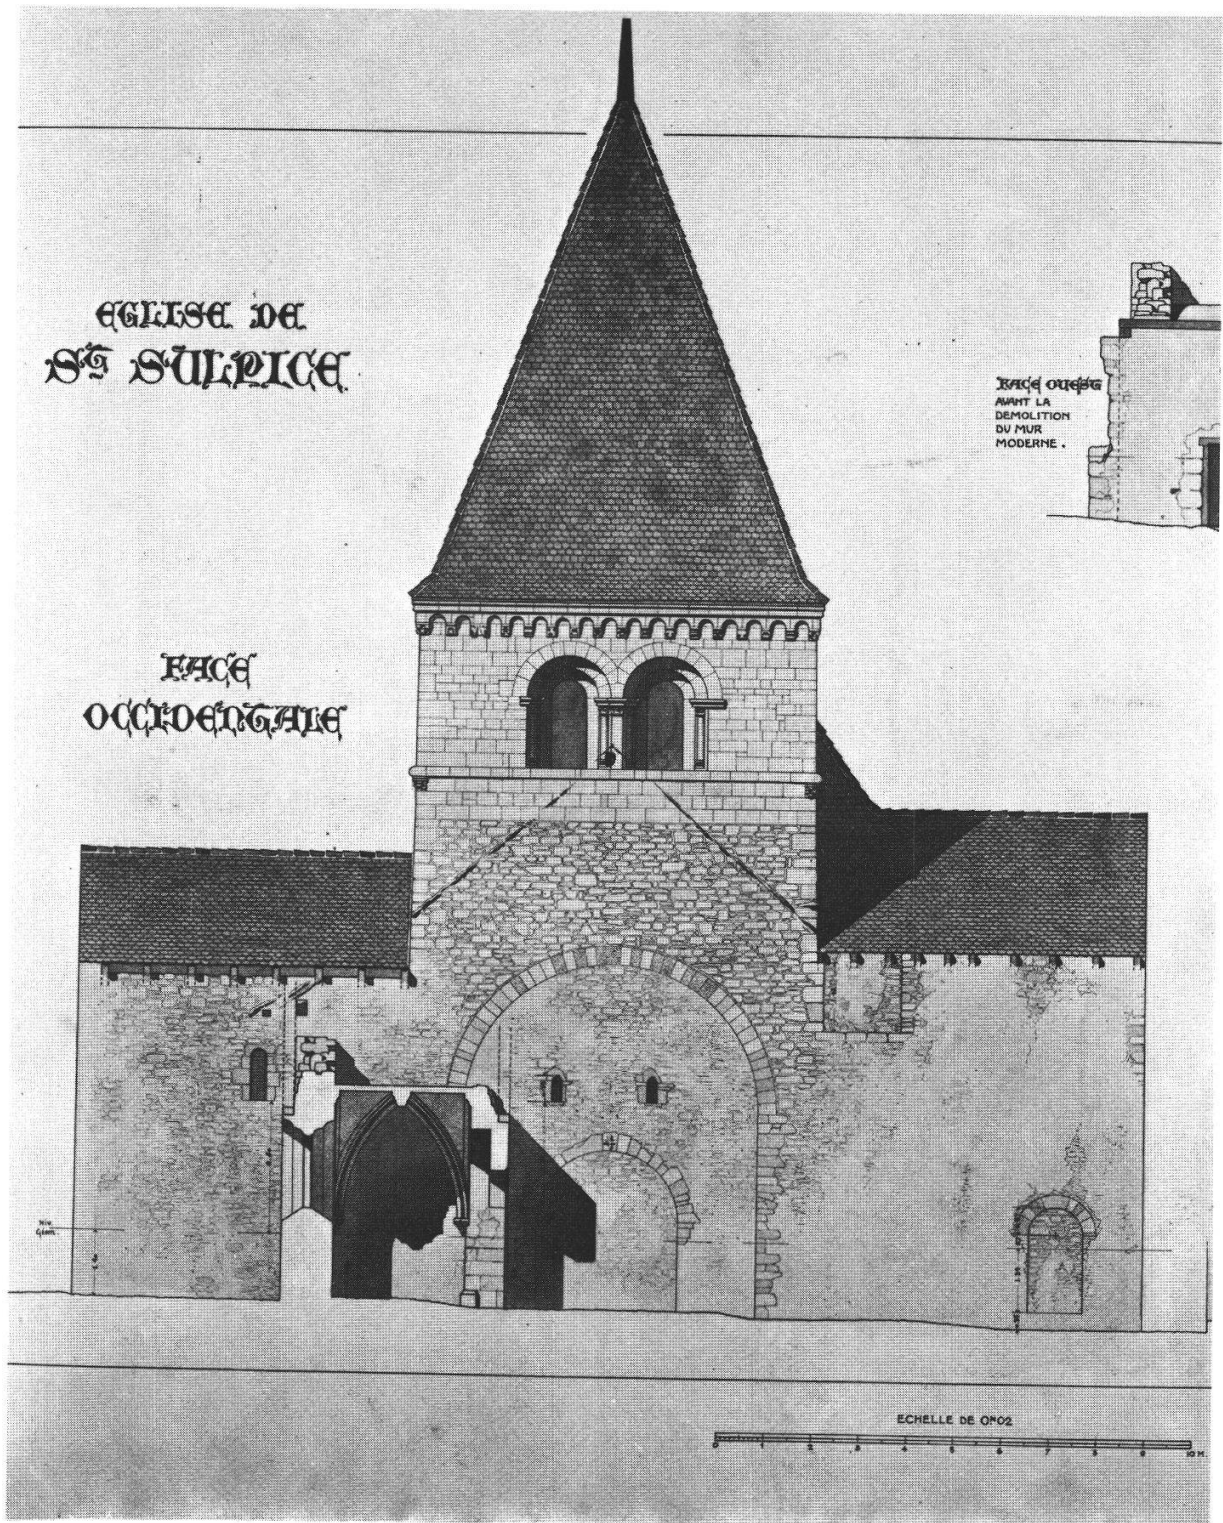
Fig. 5. Face occidentale du chevet (relevé P. Nicati, AMH, Berne).

Un *clocher* cubique en tuf (fig. 5) a été ensuite élevé au-dessus de la croisée; il repose sur une souche en moellons enserrant la coupole et construite lors de l'établissement des voûtes du chevet<sup>32</sup>. Ses faces Est et Ouest sont ajourées de baies géminées en plein cintre et la face Nord d'une baie simple du même type. Ces ouvertures sont surmontées d'un rouleau retombant de chaque côté sur une colonnette à chapiteau de feuillages; elles sont soulignées d'un bandeau qui fait le tour du clocher, soutenu dans les angles par des consoles à billettes. La face Sud est percée d'une fenêtre étroite et allongée, au-dessus d'une porte basse à linteau à coussinets donnant accès à l'étage des cloches. Un passage monte le long du clocher, auquel on devait accéder par un escalier depuis la nef<sup>33</sup>.

pans coupaient, d'après les traces qu'ils ont laissées contre le mur, la pente de la couverture du transept (fig. 5). A l'époque romane, la poutre faîtière prenait appui dans la souche du clocher et la toiture était à plus faible pente.

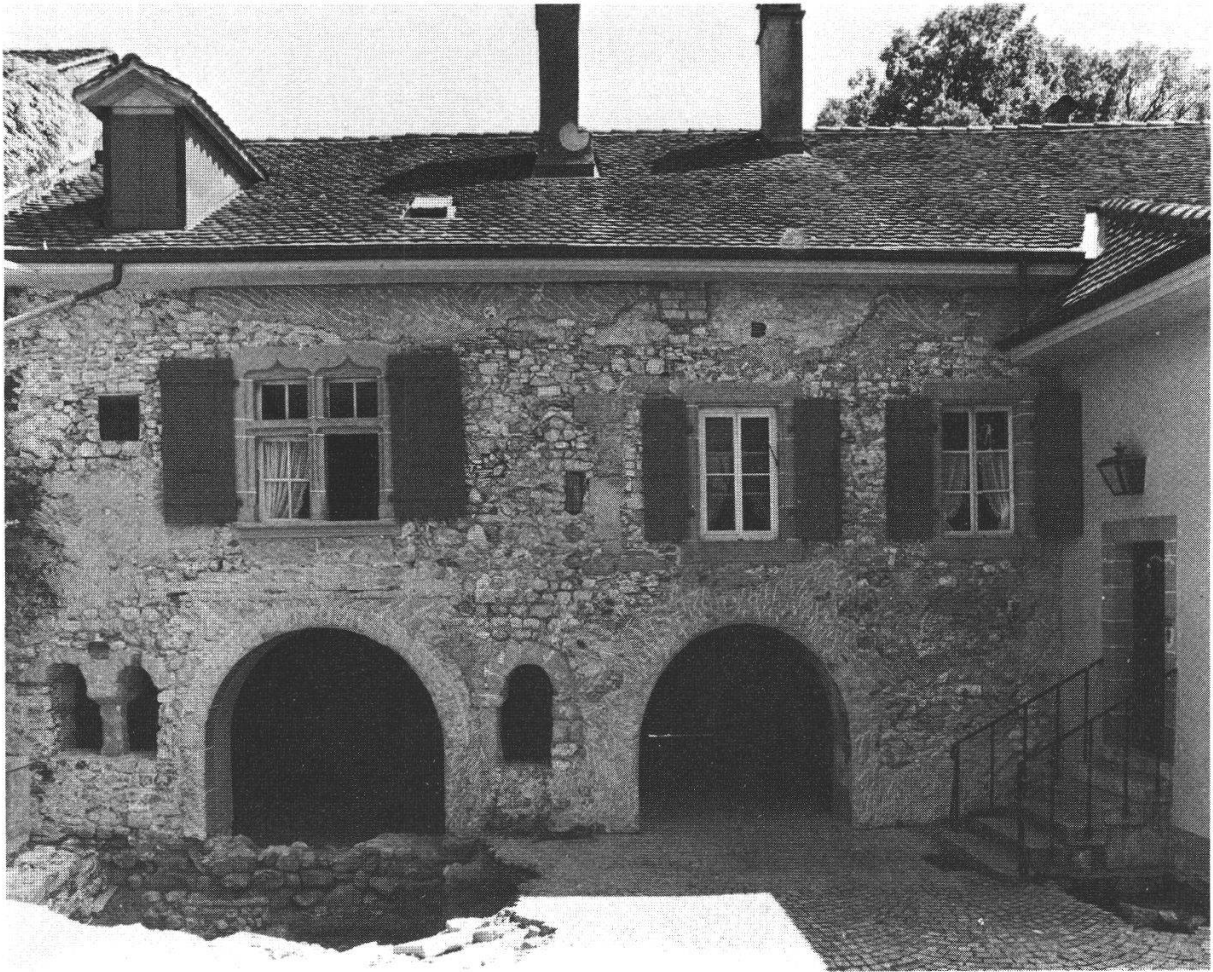
*Fig. 9. Façade occidentale du bâtiment des moines en 1971 après le décrépiage.*

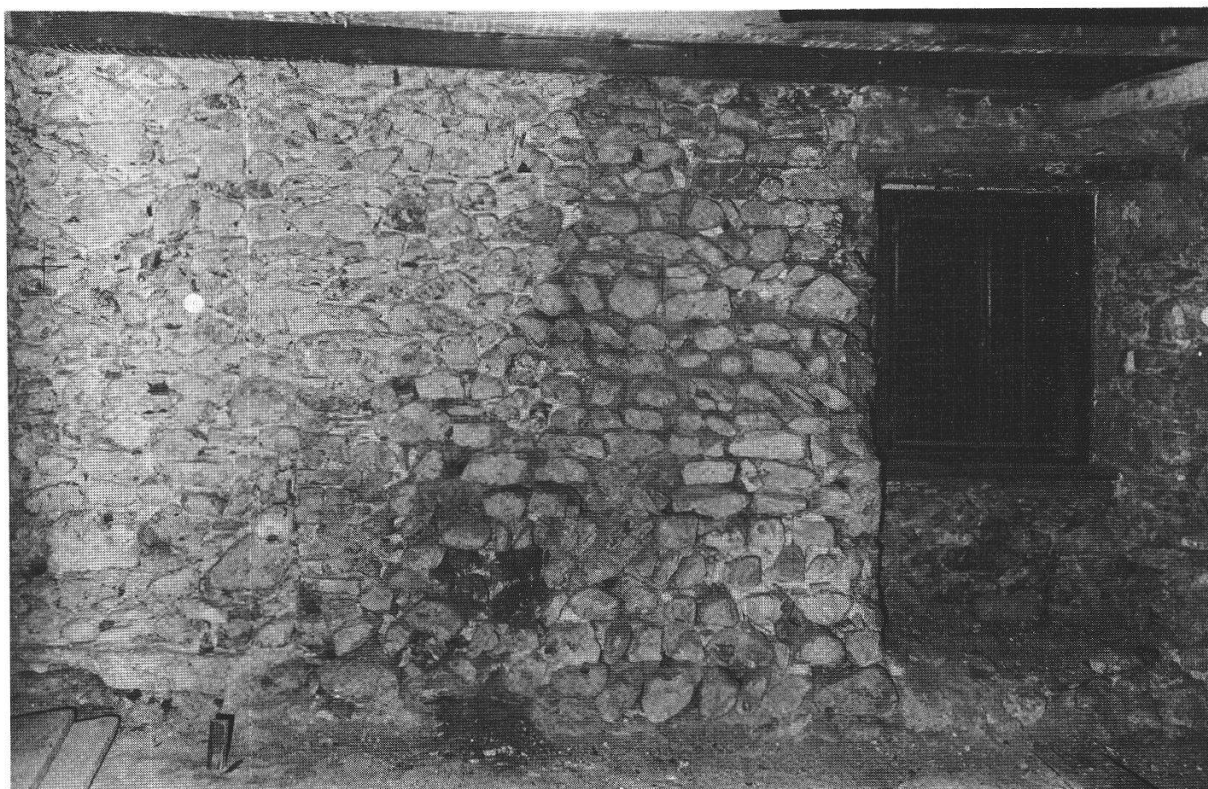
*Fig. 14. Segment du mur d'enceinte roman avec, à gauche, la porte des vignes supprimée en 1819.*

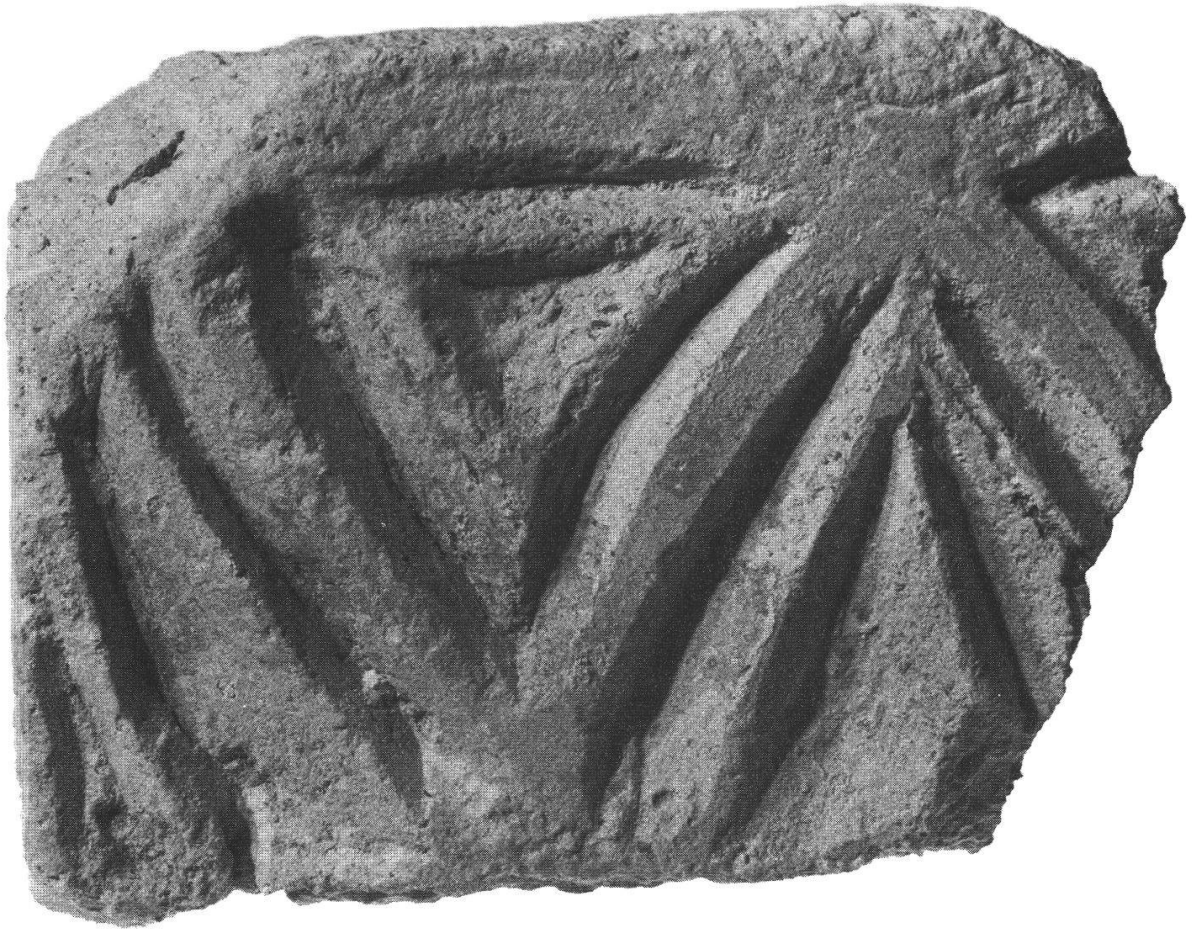
*Fig. 28. Fragment de relief en stuc d'époque romane.*
