Zeitschrift:	Revue historique vaudoise
Herausgeber:	Société vaudoise d'histoire et d'archéologie
Band:	95 (1987)
Artikel:	Le prieuré de Saint-Sulpice : étude historique et architecturale des anciens bâtiments conventuels
Autor:	Bujard, Jacques
DOI:	https://doi.org/10.5169/seals-70320

Le prieuré de Saint-Sulpice étude historique et architecturale des anciens bâtiments conventuels

JACQUES BUJARD

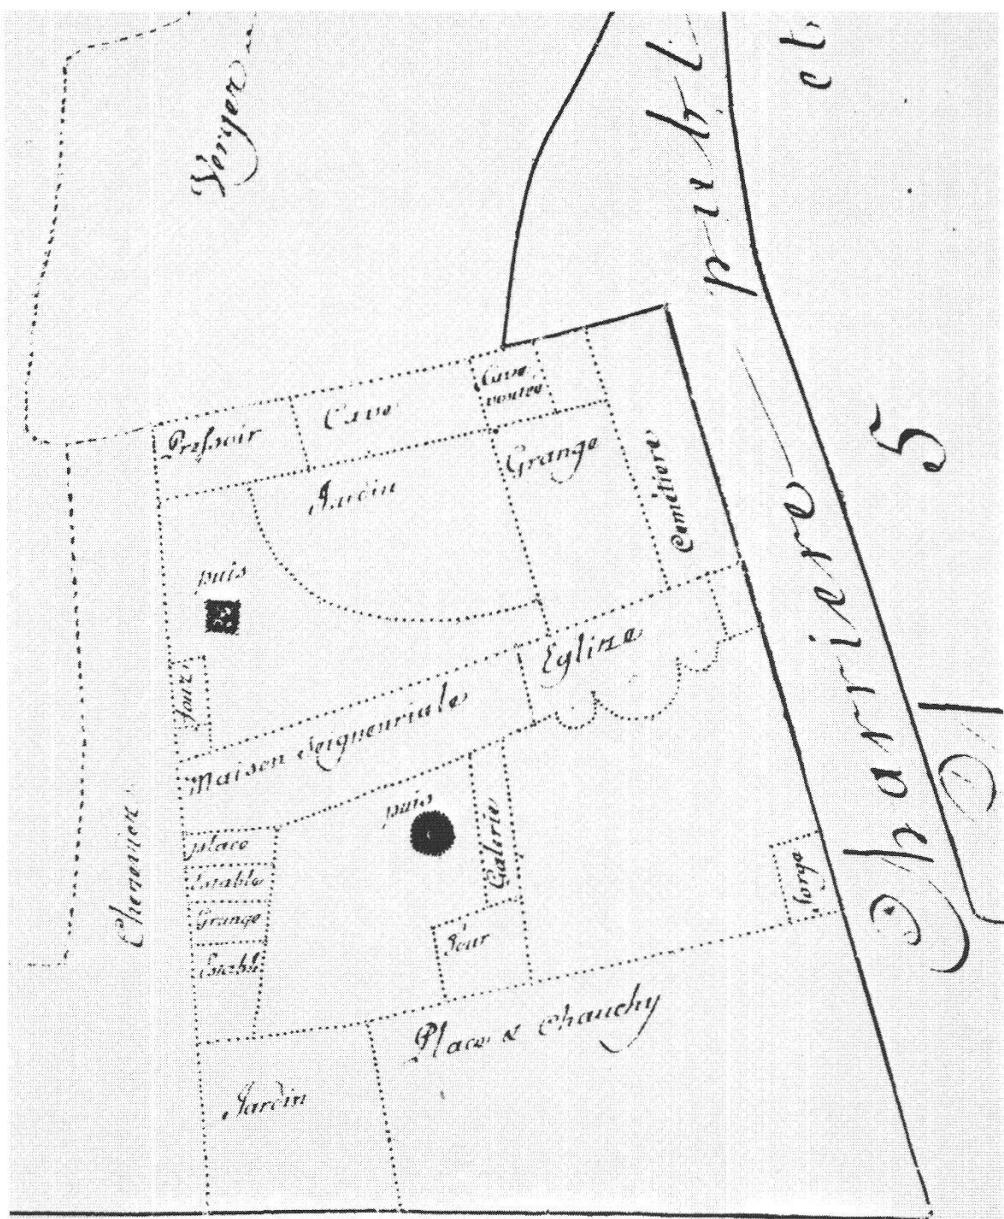
Fig. 6. Plan cadastral de 1727-1728 (AC Saint-Sulpice).

La *nef*, quant à elle, a disparu et seule son extrémité devant le transept a été fouillée par P. Eggenberger et W. Stöckli, mais un relevé cadastral de 1727-1728³⁴ (fig. 6), levé avant la destruction, en reproduit le plan, alors qu'elle était transformée en grange. D'après le segment du mur latéral Nord conservé, la nef semble avoir suivi à peu près les mêmes étapes de construction que le chevet: leurs fondations sont liées et un premier muret bas a été construit avant que l'élévation ne soit complétée. Par contre, les murs de la nef, contrairement à ceux du chevet, ont été construits sur le même alignement que les fondations, amenant ainsi un désaxement entre les deux parties de l'édifice (fig. 3). La façade de l'église n'a jamais été dégagée, mais nous pouvons estimer la longueur de la nef à environ 21 ou 22 m d'après le plan du XVIII^e siècle qui indique qu'une construction, au moins partiellement voûtée, la précédait; s'agissait-il des vestiges d'un porche ou d'un narthex, ou d'un bâtiment postérieur à la Réforme? Seule une fouille permettrait de trancher.

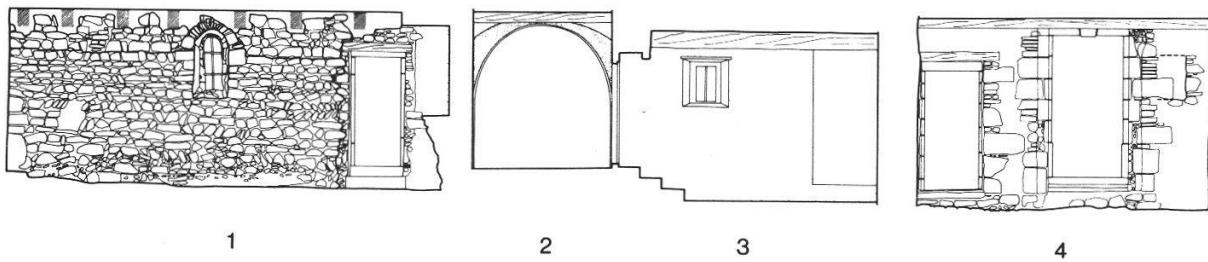
Fig. 7. Relevé de la façade orientale du rez-de-chaussée du bâtiment des moines, face interne. Moyen Age: 1. Salle capitulaire. 2. Couloir. 3-4. Salle des moines. 5. Latrines (?). 6. Couloir. 7. Grande salle. XVI^e-XVIII^e siècles: 1. Cave. 2. Couloir. 3-7. Etables.

du couloir et de la salle des moines; la *salle capitulaire* a été étudiée en 1971 par Ch. Bonnet et son aspect médiéval restitué lors de la restauration qui suivit⁵⁴. La salle est presque carrée, avec une longueur de 6,80 m et une largeur de 6,40 m environ avant le doublage de la paroi Sud. Sa façade occidentale bute contre l'angle Sud-Ouest du transept, alors que le mur oriental se prolonge jusqu'à l'épaulement de l'absidiole Sud, ce qui a permis d'allonger la salle capitulaire de 0,75 m (fig. 3). Le mur Sud du transept forme l'une des parois de la pièce, les autres, comme toutes celles de ce premier chantier, sont bâties en cailloux de grandeurs diverses, souvent cassés au marteau et partiellement posés en épi, avec des assises peu régulières. La salle était éclairée du côté oriental par une petite baie ébrasée vers l'intérieur, plus tard agrandie par l'abaissement de son appui, primitivement en pente, et protégée par une grille de fer (fig. 7).

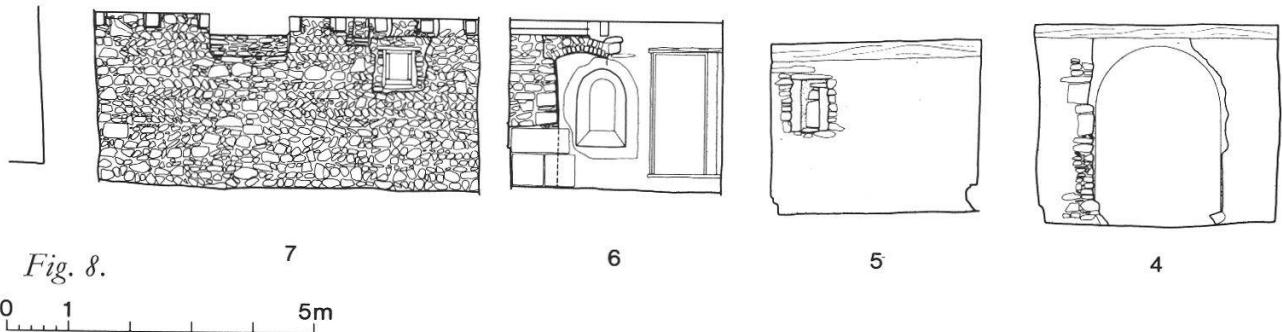
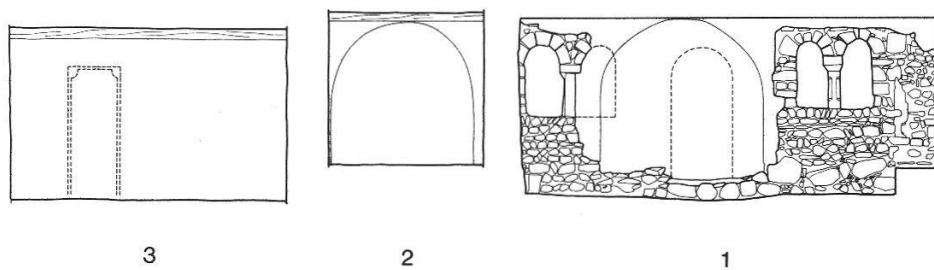
Fig. 8. Relevé de la façade occidentale du rez-de-chaussée du bâtiment des moines, face interne. Voir légende de la fig. 7.

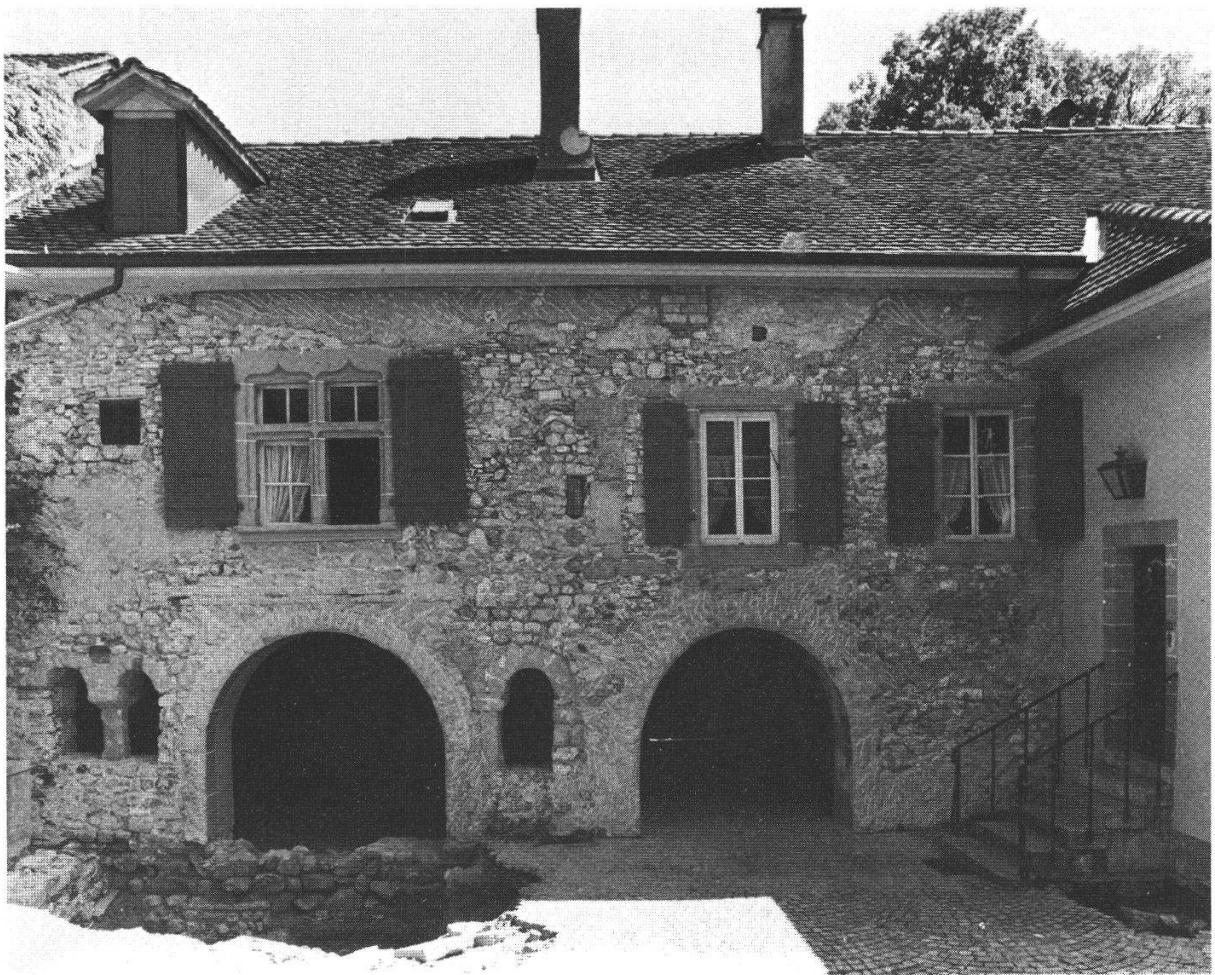
Fig. 9. Façade occidentale du bâtiment des moines en 1971 après le décrépiissage.

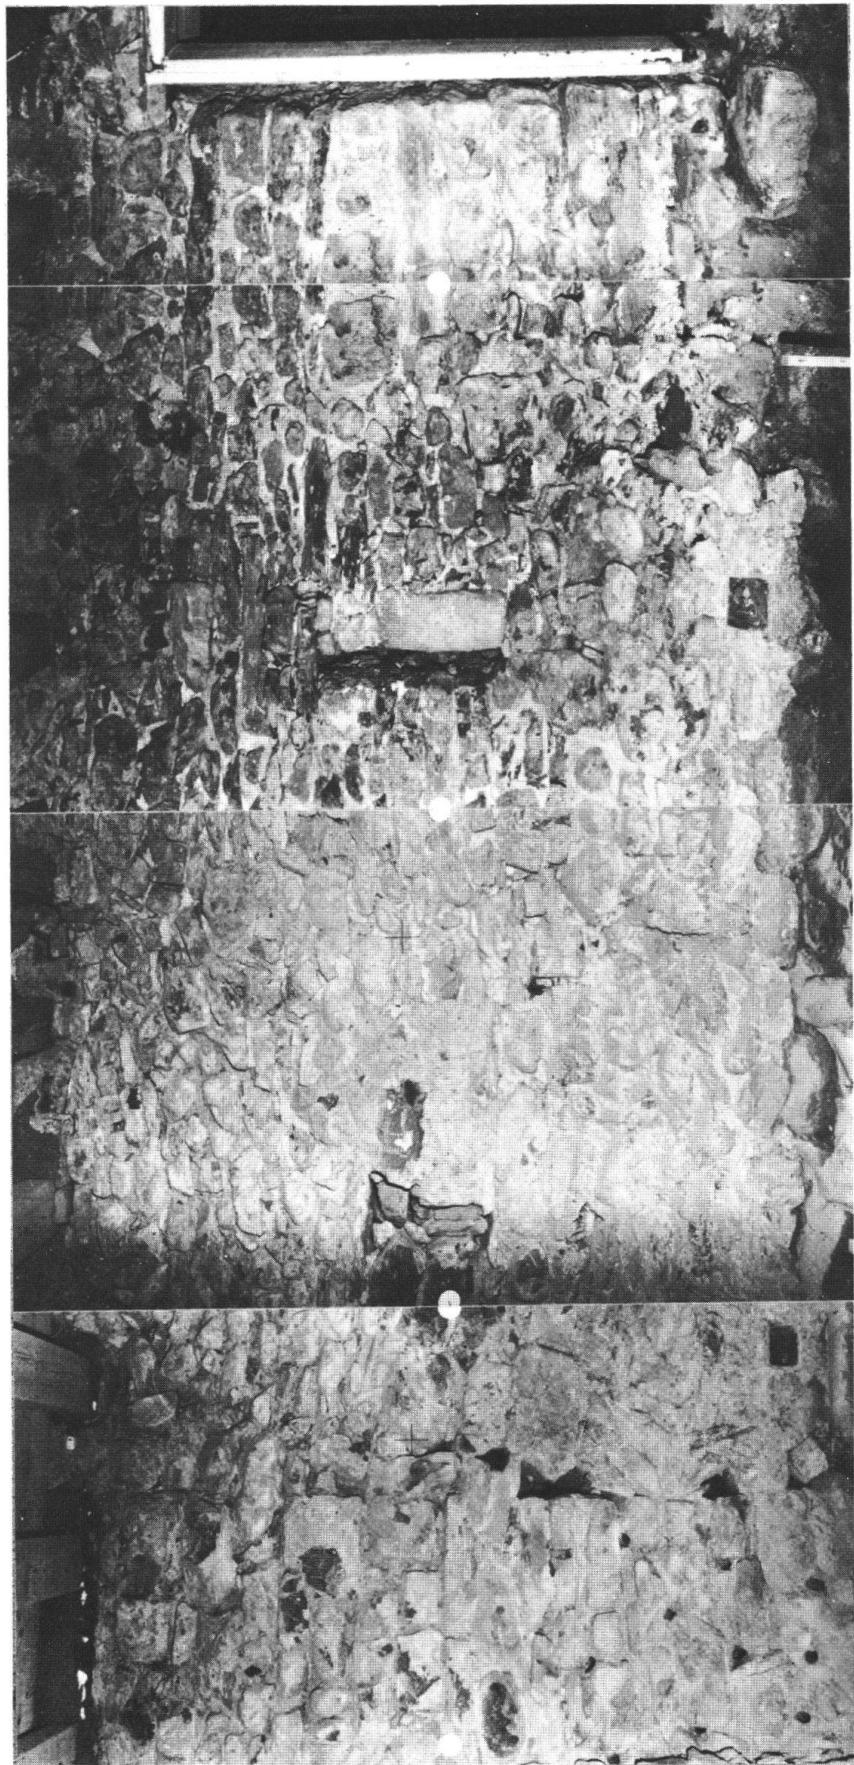
Fig. 12. Façade occidentale de la salle des moines et des latrines (?) avec à gauche la limite Sud du premier chantier roman, au centre la fenêtre des latrines et à droite la chaîne d'angle du deuxième chantier roman.

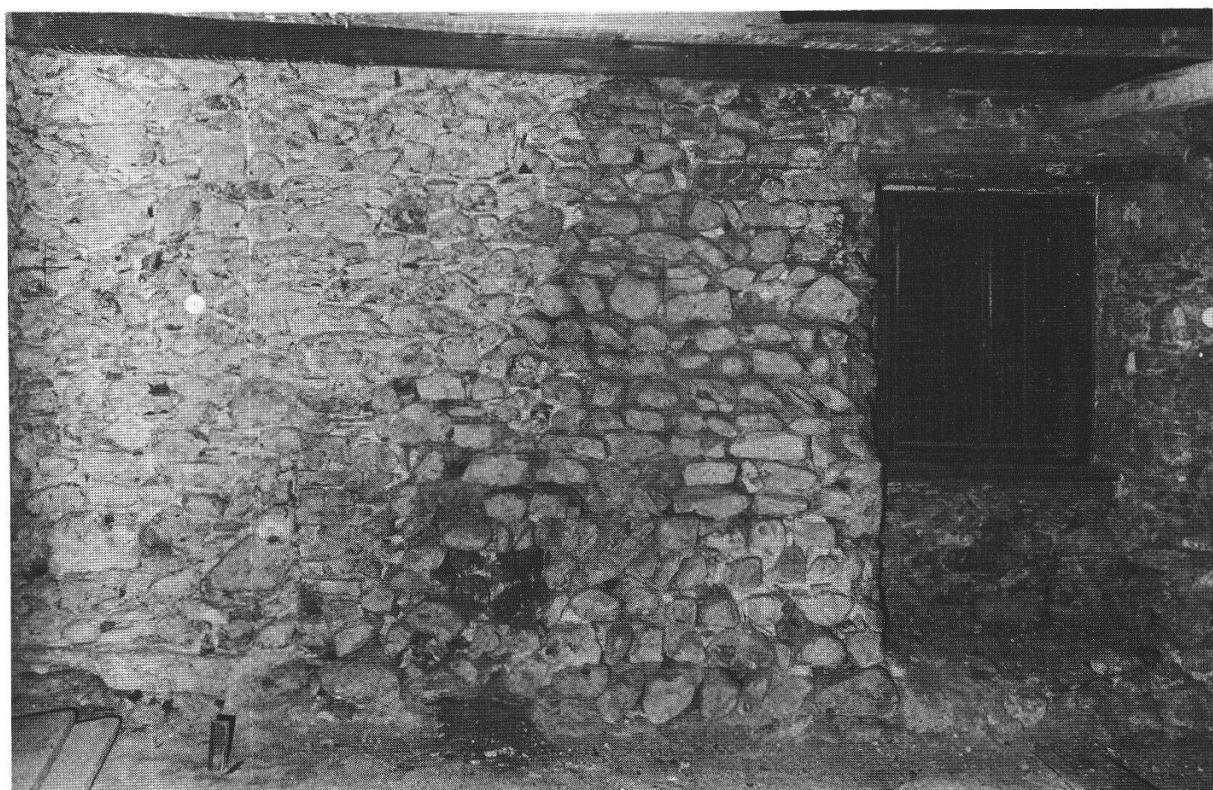
Fig. 14. Segment du mur d'enceinte roman avec, à gauche, la porte des vignes supprimée en 1819.

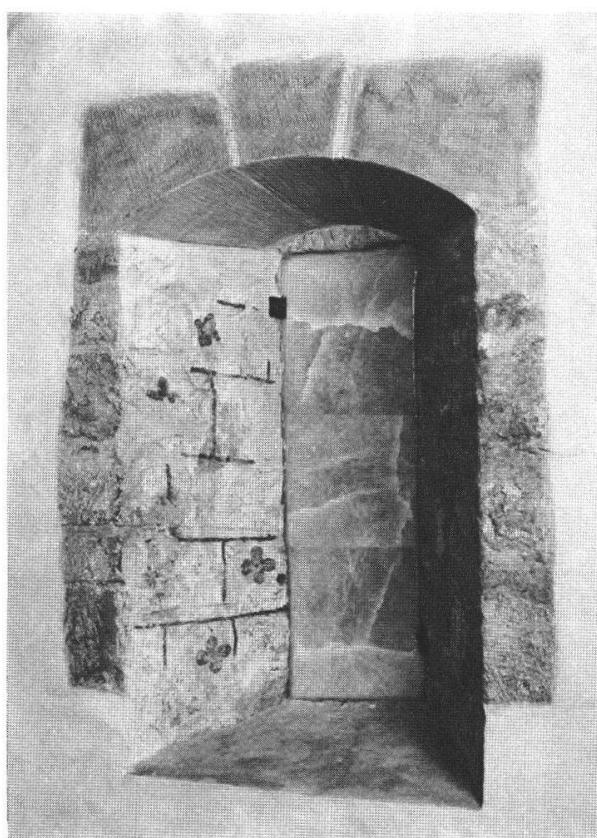
Fig. 17. Décor peint de l'embrasure de la baie de la façade Sud du dortoir des moines, XIV^e siècle.

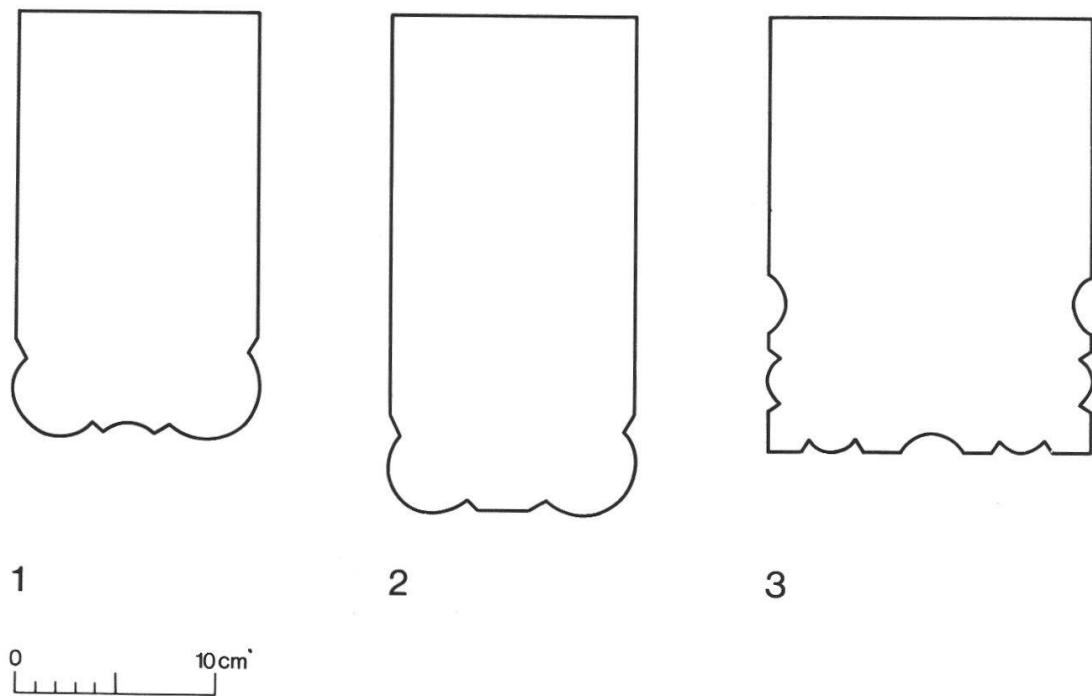
Fig. 19. Profils des solives moulurées. 1. Dortoir. 2. Chambre du prieur. 3. Salle neuve.

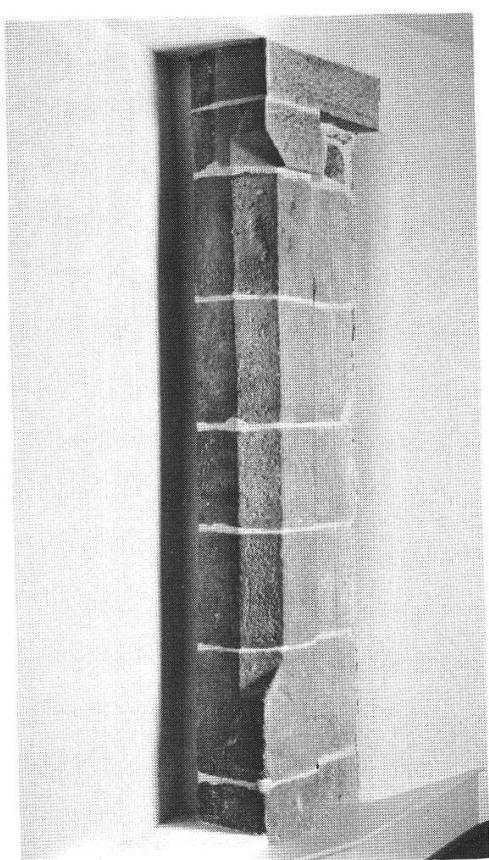
Fig. 21. Ancienne porte de la salle à boire, début du XVII^e siècle.

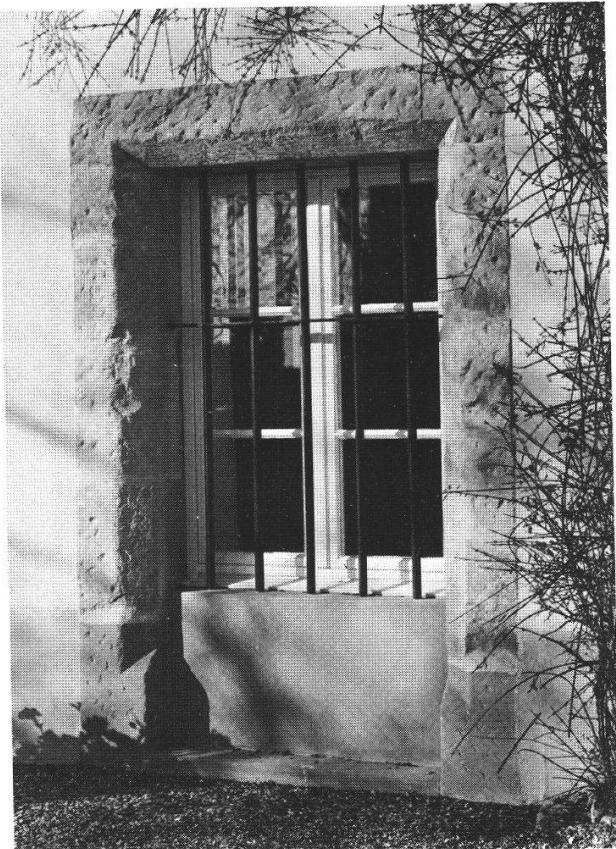
Fig. 22. Ancienne porte d'étable dans la façade orientale, début du XVII^e siècle.

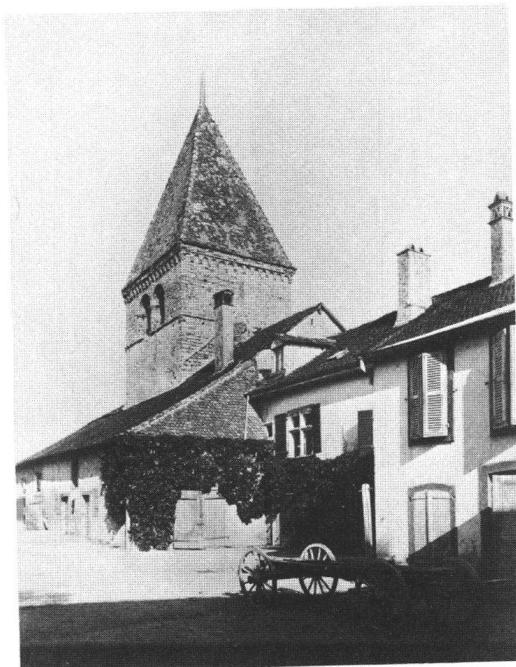
Fig. 25. La cour à la fin du XIX^e siècle
avant la démolition des dépendances
(AMH, A 165/6).

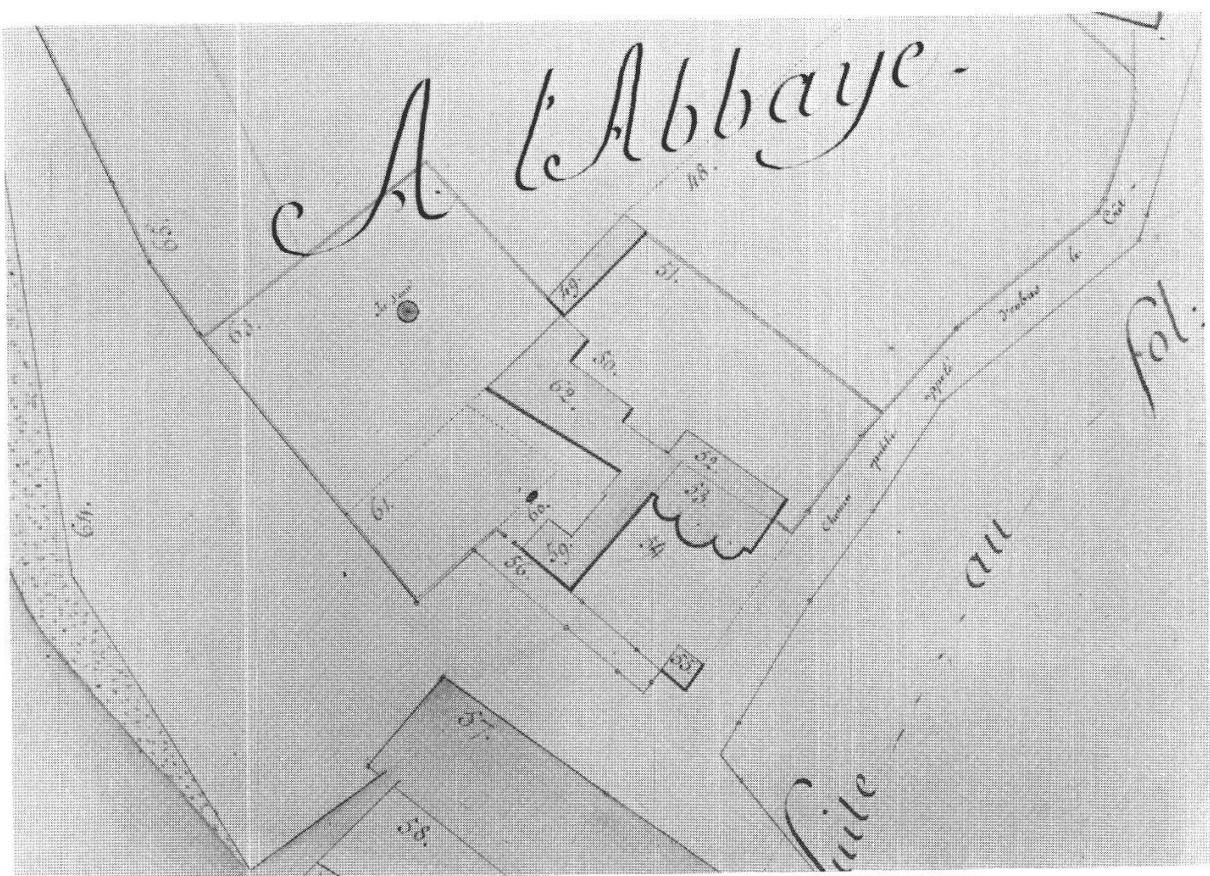
Fig. 26. Plan cadastral de 1834 (ACV, GB 181 c2, f° 1). 49. Bûcher et poulailler. 52. Remises et écuries. 53. Eglise. 54. Ancien cimetière. 55. Petit bâtiment de la commune de Lausanne. 59. Tour. 62. Bâtiment.

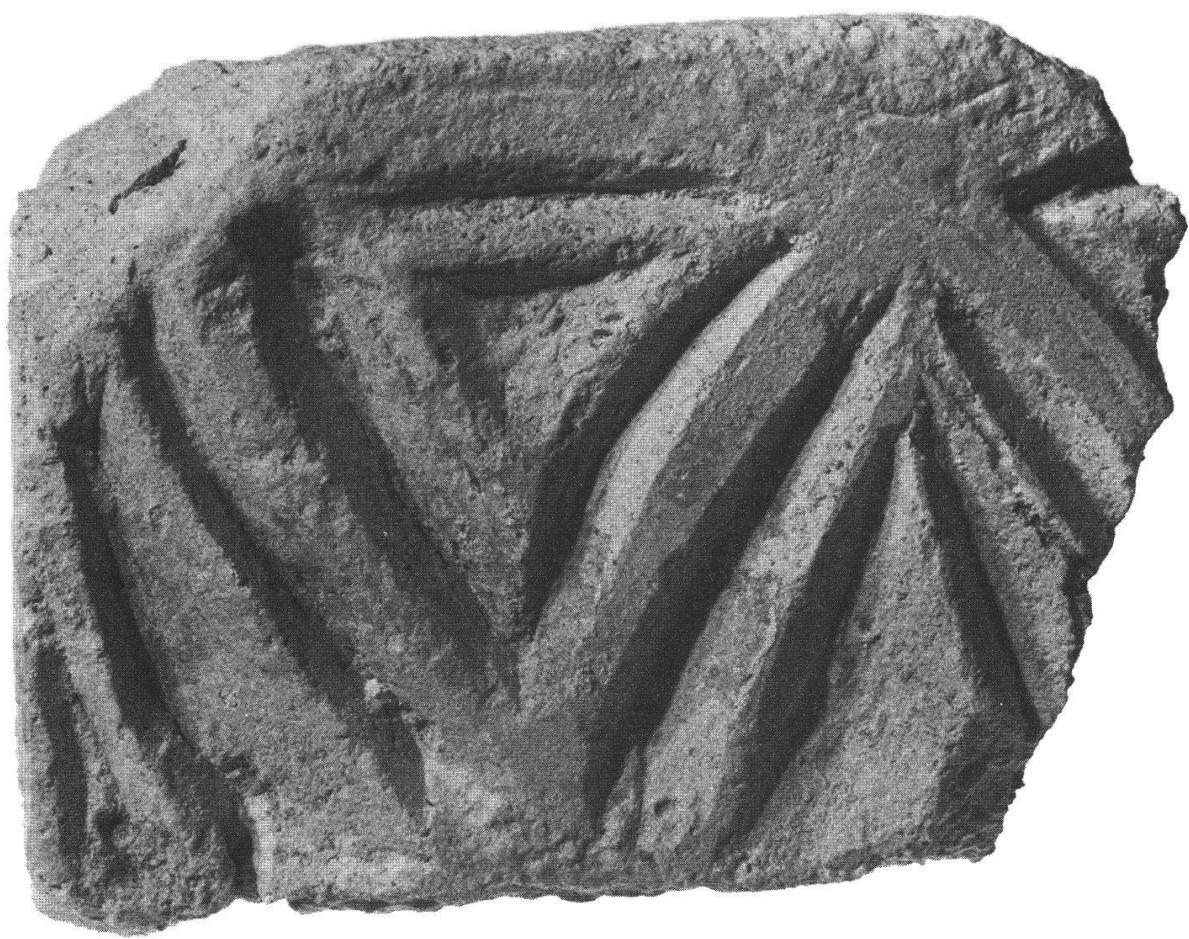
Fig. 28. Fragment de relief en stuc d'époque romane.
