Zeitschrift: Revue historique vaudoise
Herausgeber: Société vaudoise d'histoire et d'archéologie
Band: 96 (1988)

Rubrik: Chronique archéologique 1987

Chronique archéologique 1987

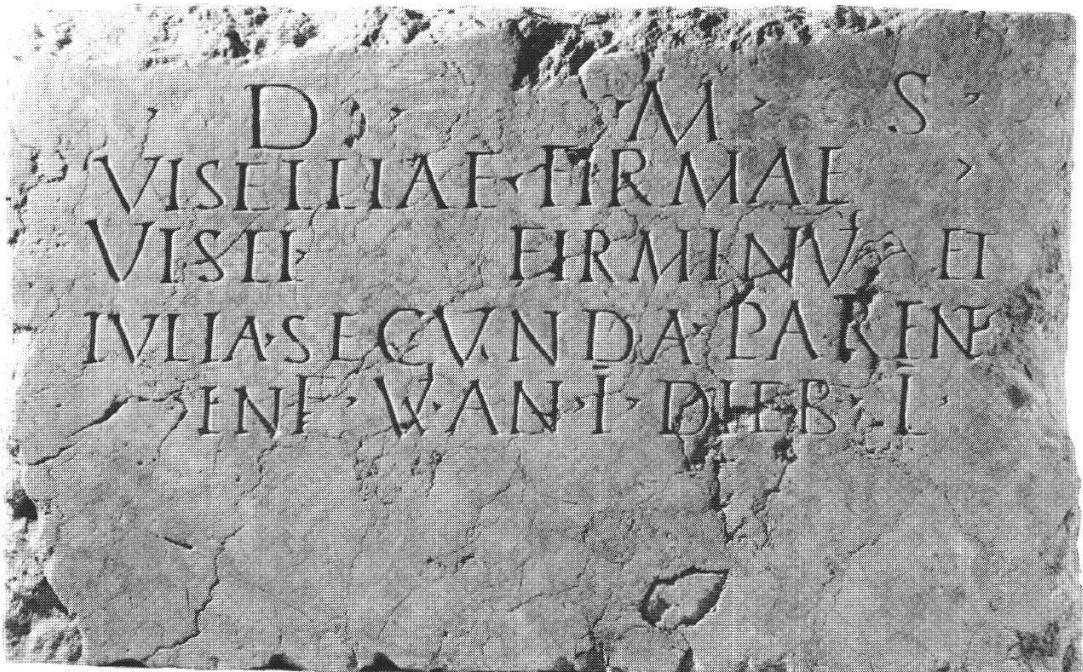
Fig. 1. Inscription funéraire romaine découverte à Avenches en décembre 1987, rappelant le décès de Visellia Firma, âgée d'un an et cinquante jours.

Le point d’orgue de ce début de campagne fut sans conteste la découverte en décembre 1987 d’une inscription funéraire parfaitement conservée, gravée sur un bloc de calcaire en remploi (65,5 × 40,5 × 9,5 cm) (fig. 1).

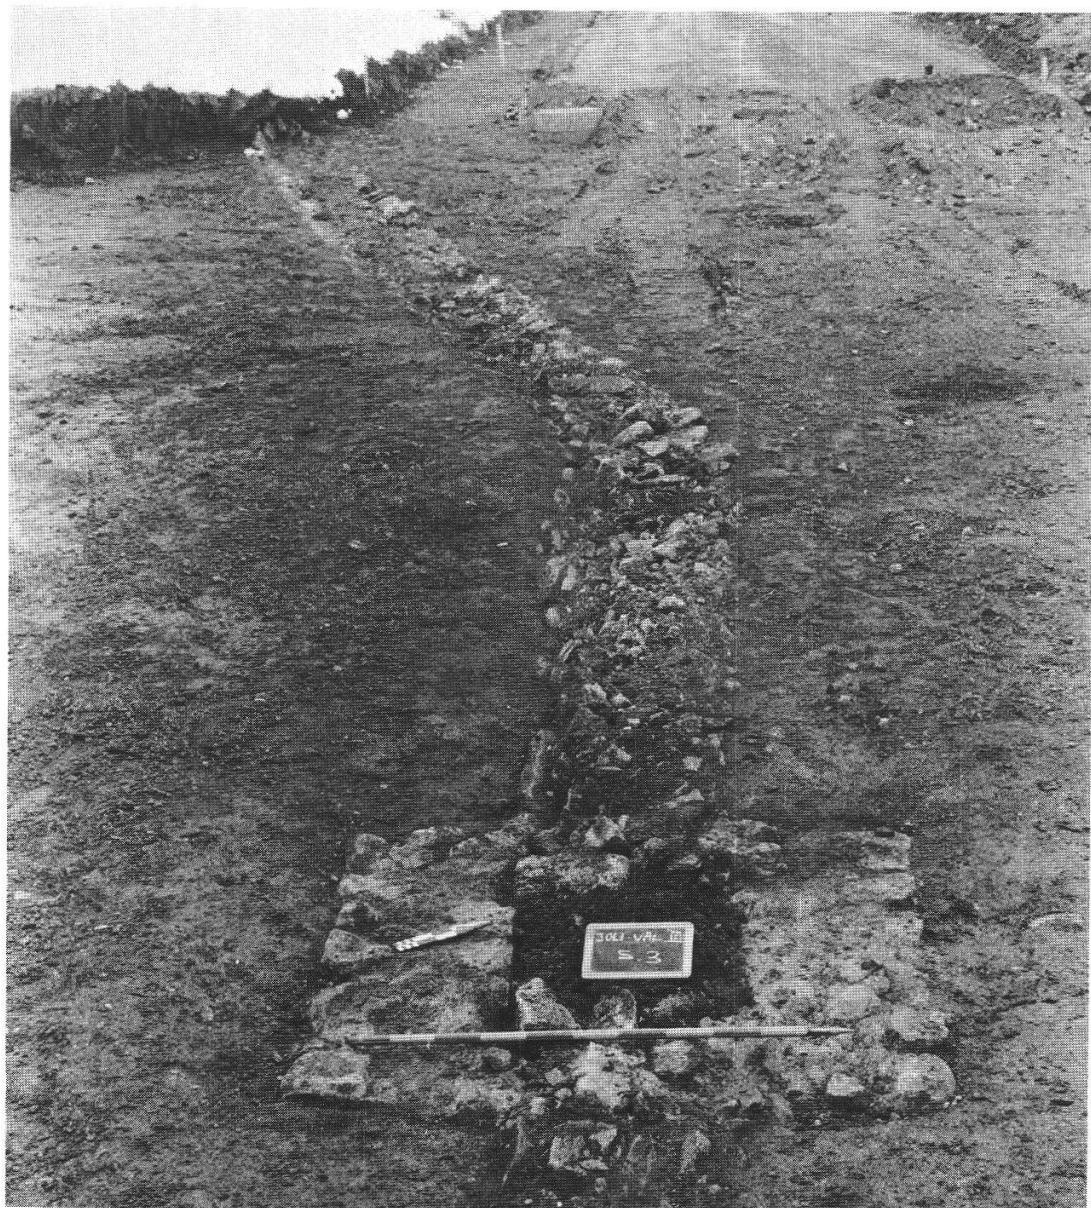
Fig. 2. Avenches – Joli Val II: Tronçon de l'aqueduc de Coppet.

En premier plan: regard.

l'approche de l'enceinte romaine (fig. 2). L'hypothèse, posée naguère, du franchissement du vallon du Ruz par un pont-aqueduc ou un siphon doit désormais être définitivement abandonnée. En effet, la canalisation remonte le cours du Ruz à flanc de coteau, pour le franchir près de l'ancien moulin, avant de se diriger, en toute probabilité, vers le nord.

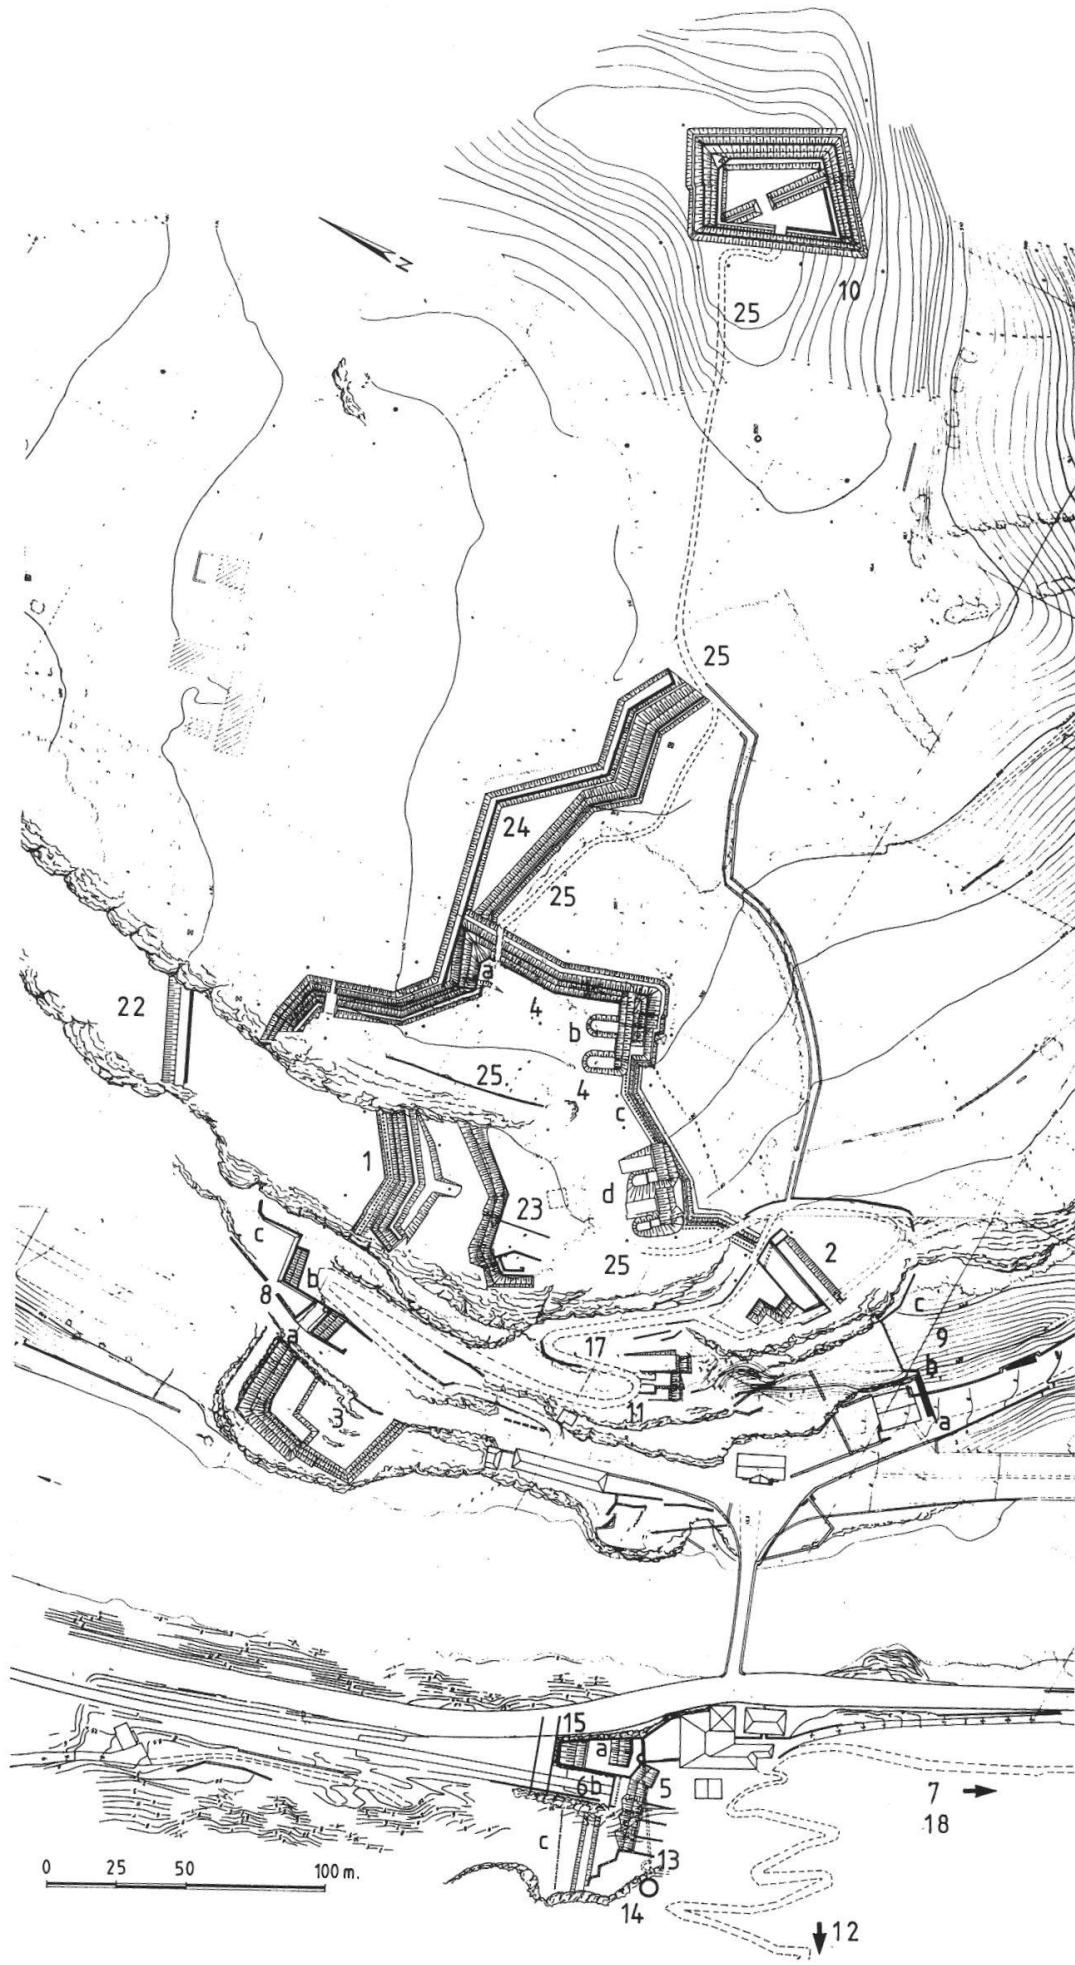
*Fig. 4. Bex – L'Arzillier – Etat des fortifications du défilé de Saint-Maurice en 1892,
dans les derniers stades de leur développement.*

- 1) Fossé de la Petite Tenaille (1831);
- 2) Batterie de l'Arzillier (1831-1848);
- 3) Batterie du Rhône (1831-1859);
- 4) Fossé de la Grande Tenaille (1831);
- 5) Batterie du Château, étagée (1858);
- 6) Batterie du Château (1858);
- 7) Batterie Wielandy (1831-1892);
- 8) Mur crénelé (1831-1848);
- 9) Mur crénelé (1831-1859);
- 10) Redoute de la Crête (1831);
- 11) Batterie des Capucins (1831-1892);
- 12) Redoute du plateau de Vérossaz (1831);
- 13) Mur crénelé (1831);
- 14) Tour crénelée Dufour (1831-1843);
- 15) Coupure routière et ferroviaire (1858);
- 17) Rampe d'artillerie (1848);
- 18) Batterie du Clocher (1848-1892);
- 22) Fossé de la Petite Tenaille (1859);
- 23) Batterie Gautier (1859);
- 24) Agrandissement du rempart de la Grande Tenaille (1859);
- 25) Rampe d'artillerie (1859).

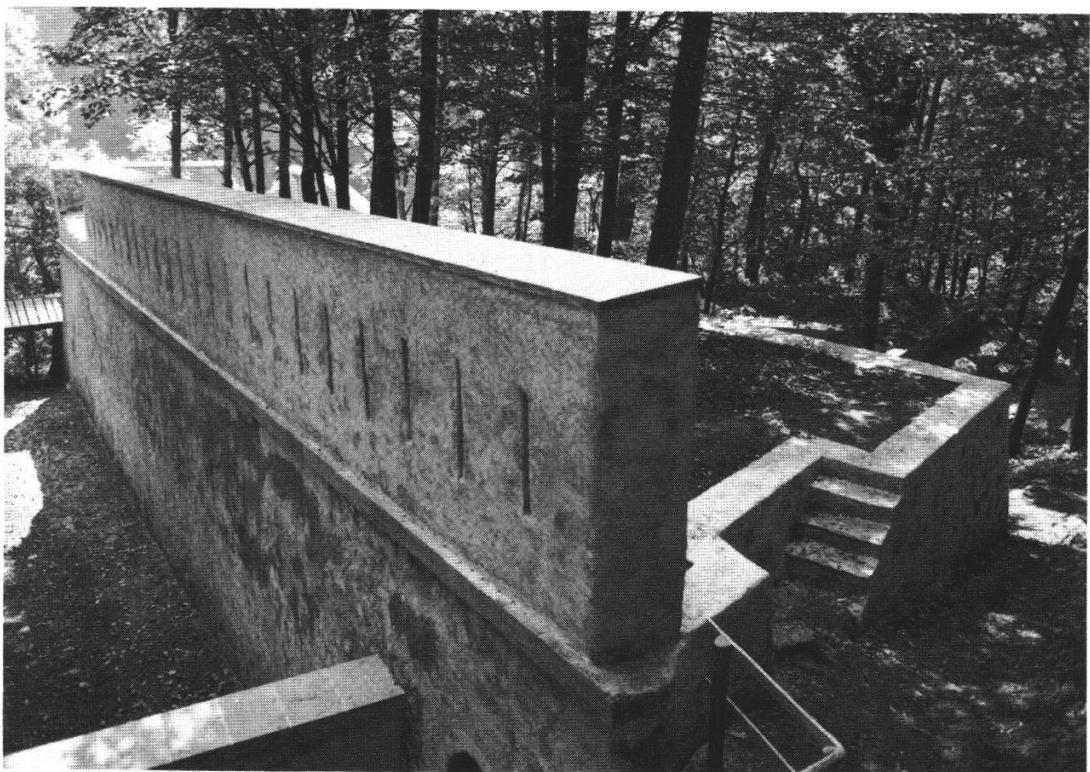
*Fig. 5. Bex – anciennes fortifications Dufour – la batterie de l'Arzillier (1831-1848),
après les travaux de restauration.*

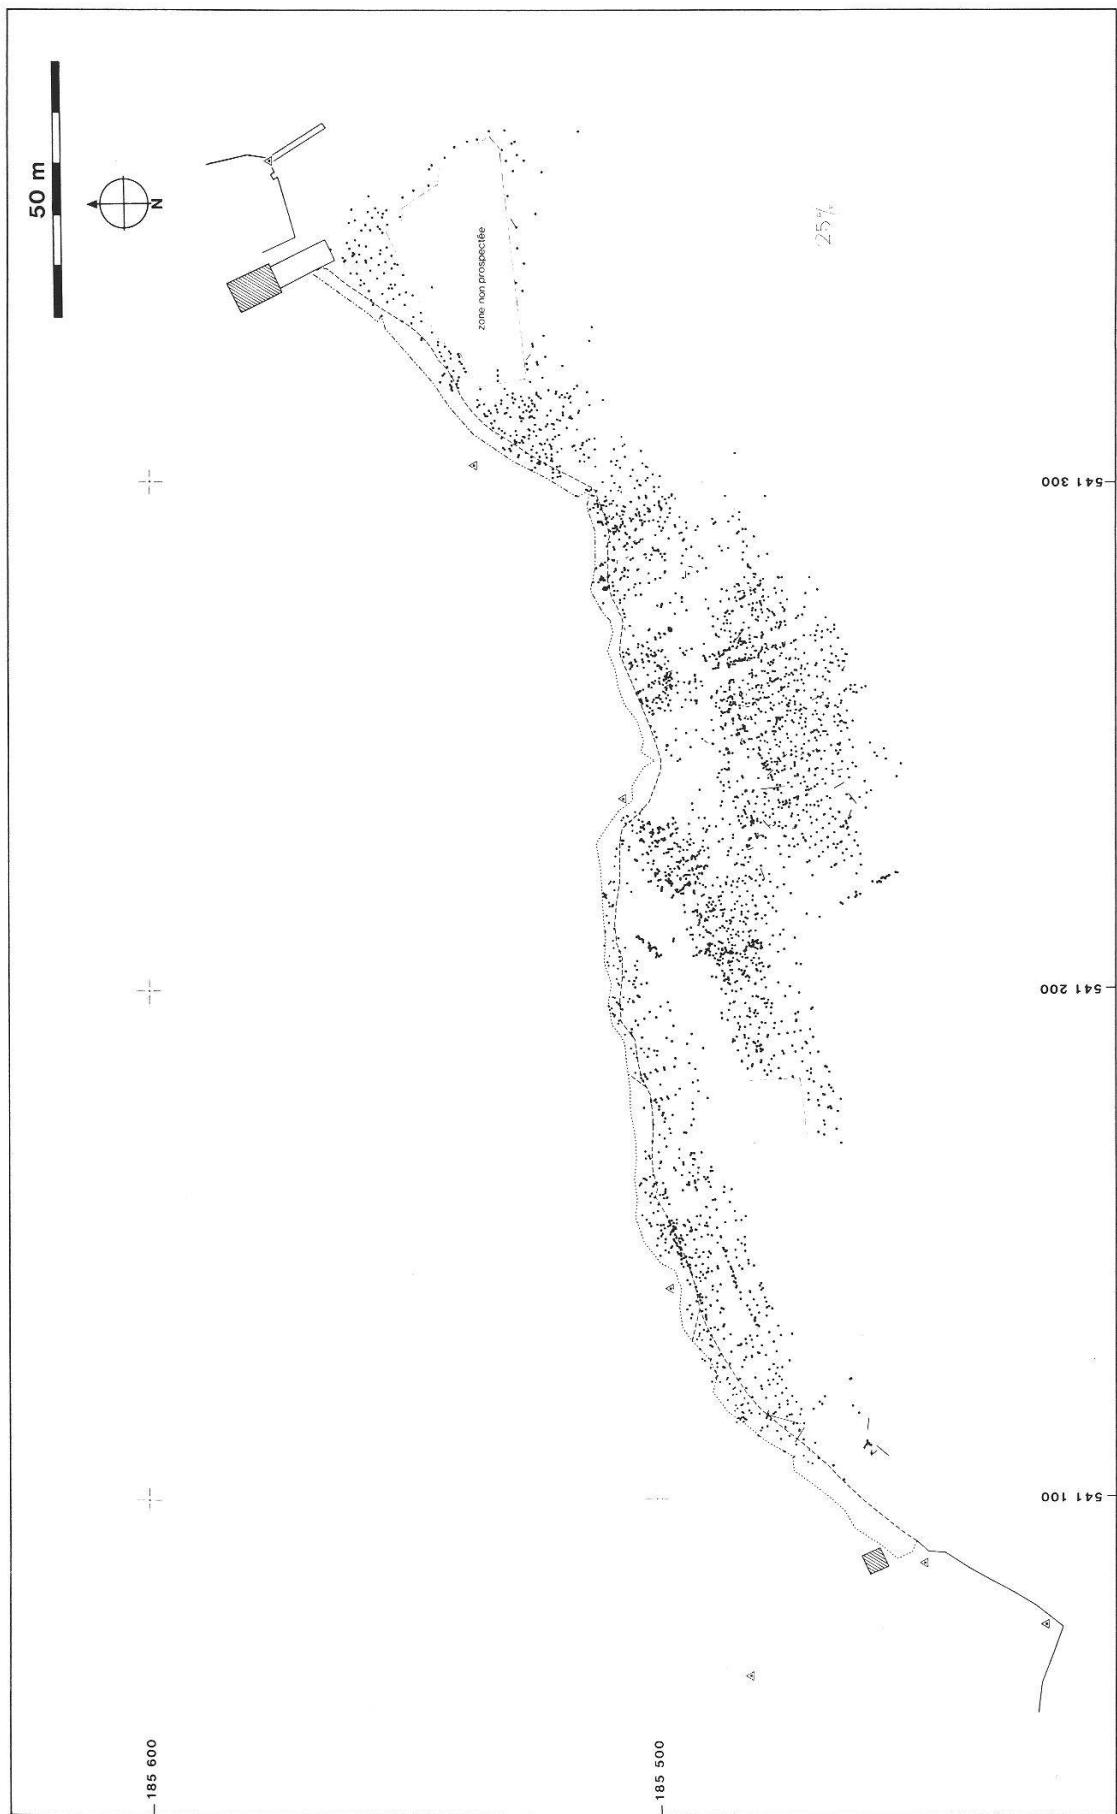
Fig. 7. Plan général schématique des pinex et bois couchés, état du relevé en fin juin 1987.

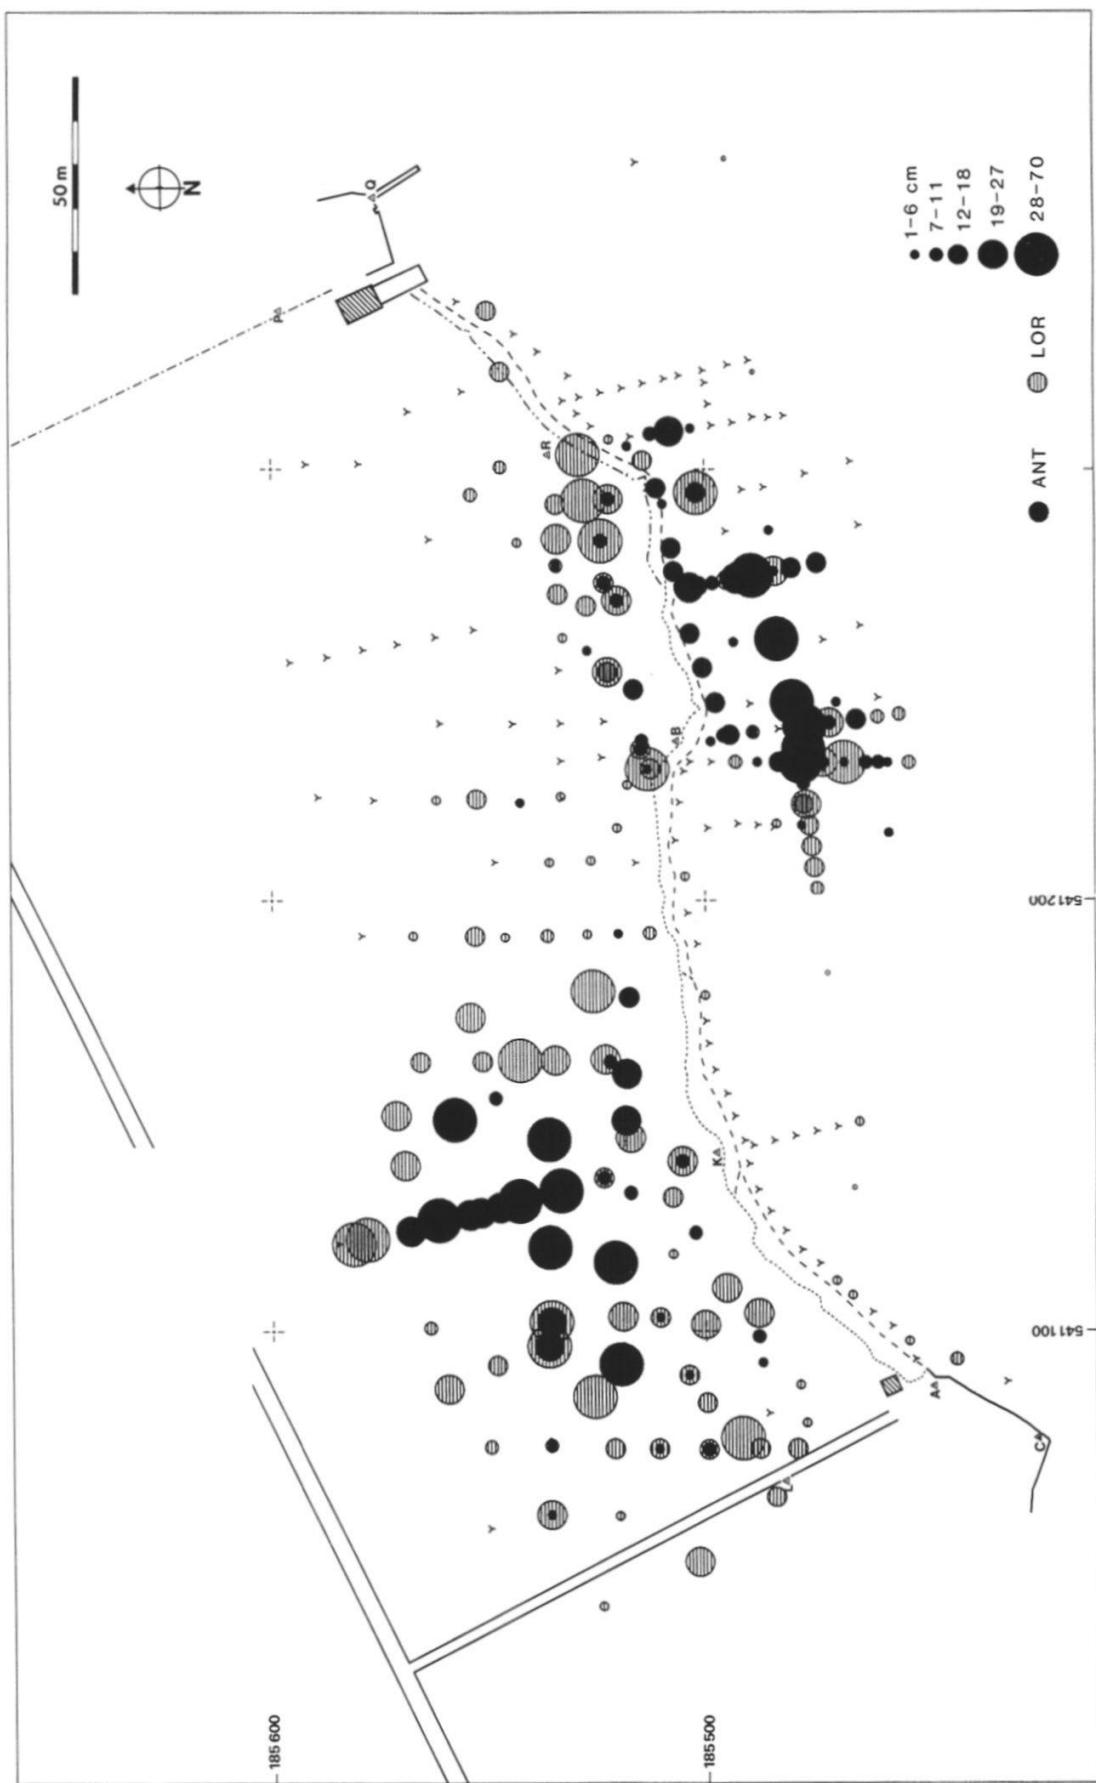
Fig. 8. Distribution des niveaux organiques ANT et LOR sur l'ensemble du site, y = carottage négatif pour ces niveaux.

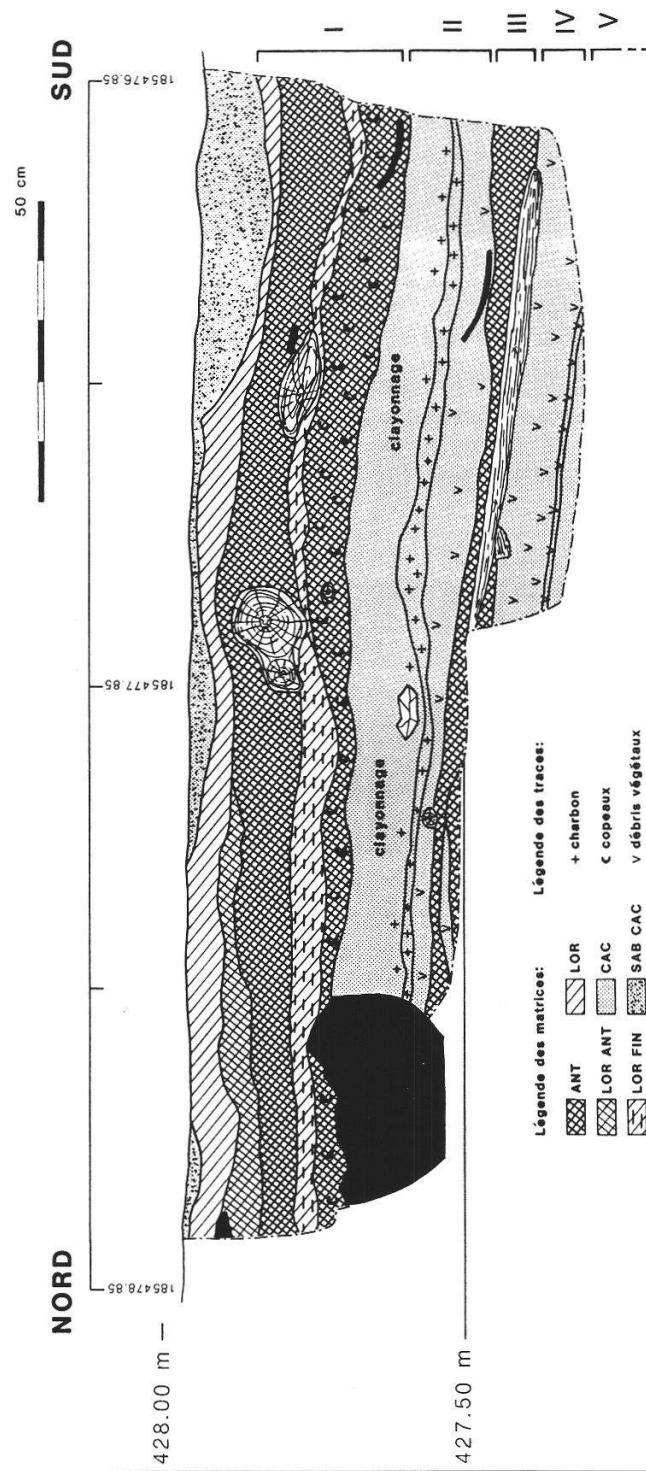
Fig. 9. Coupe stratigraphique du sondage réalisé dans la partie immergée du site.

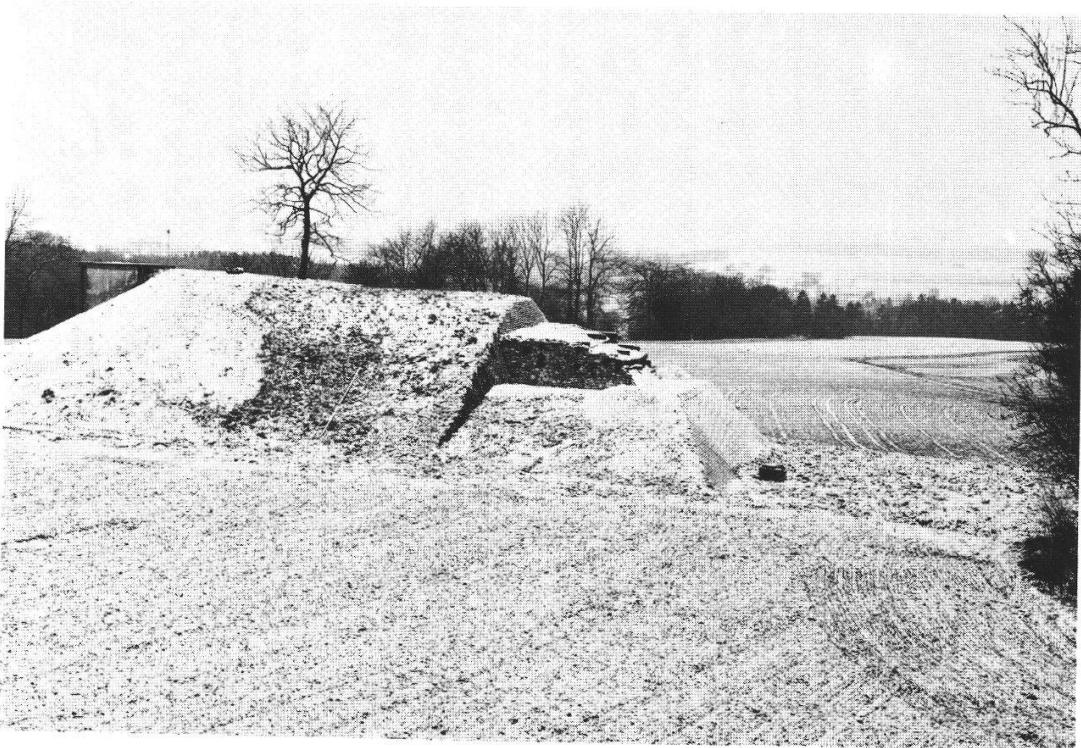
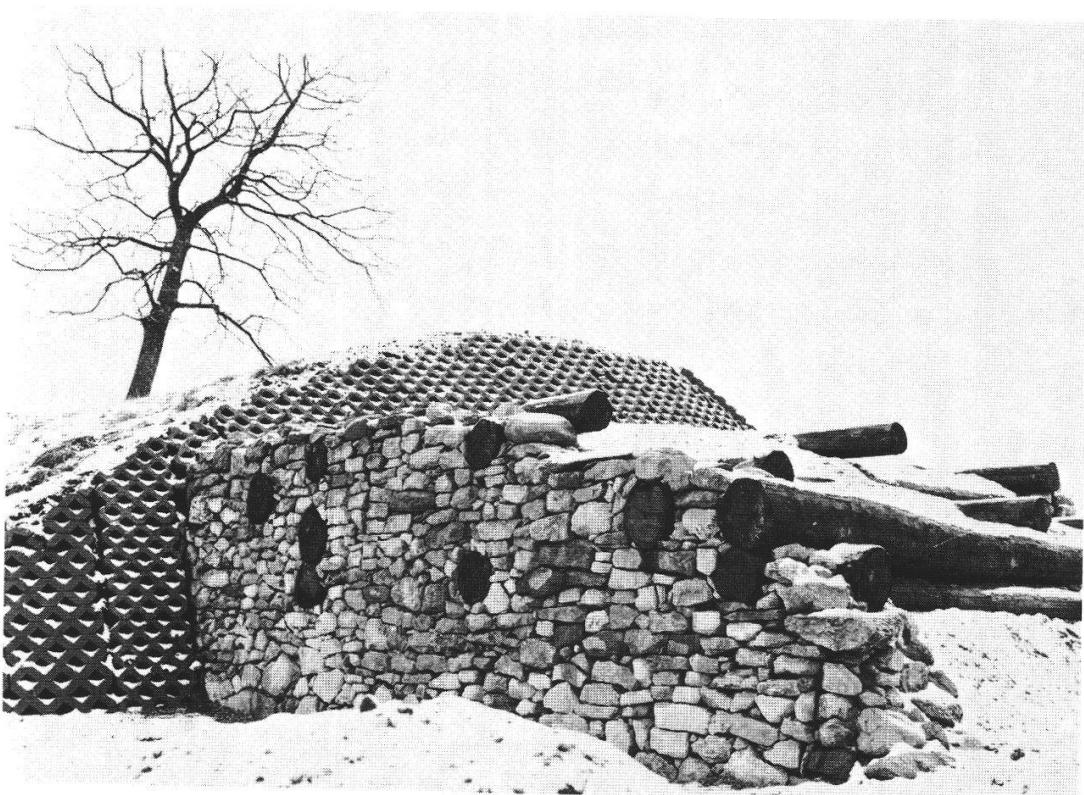
*Fig. 10 et 11: Gressy – Rempart de la fortification helvète de Sermuz.
Reconstitution d'une partie de la structure en 1987.*
Photo: M. Klausener MHAVD.

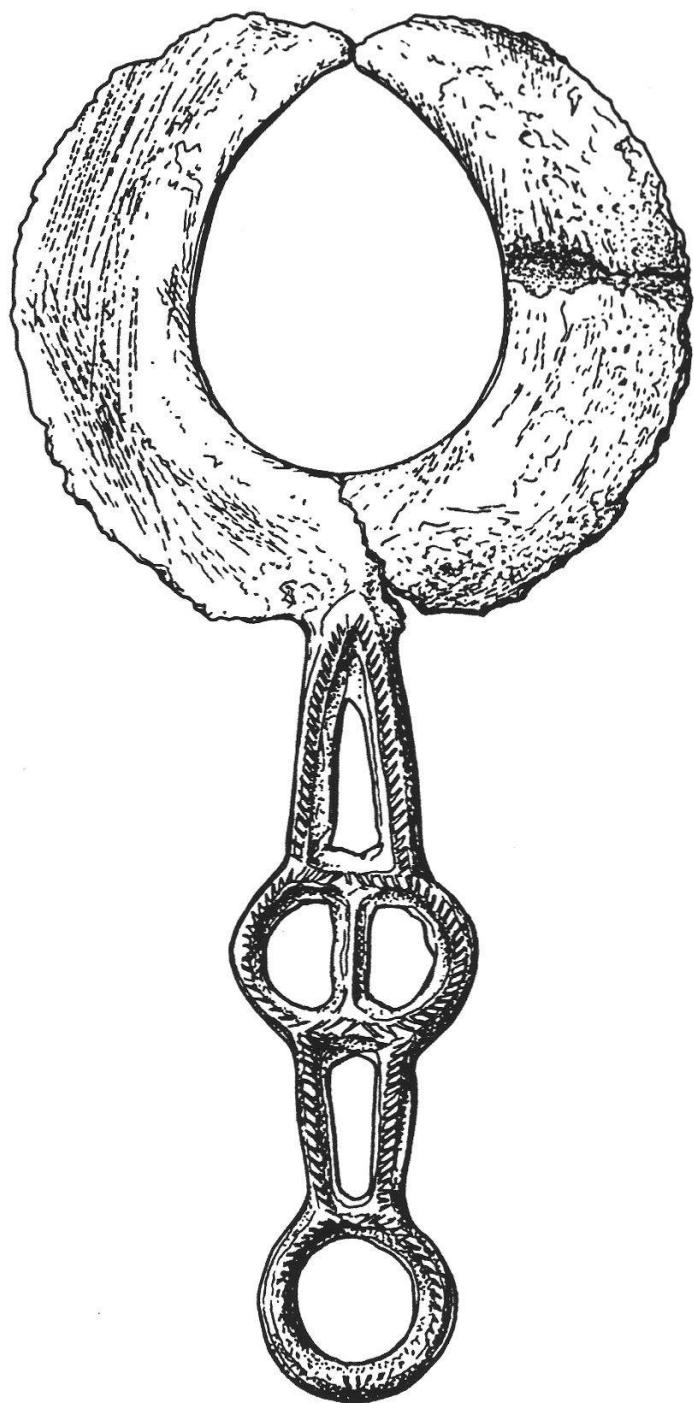
Fig. 12. Lausanne-Vidy. Rasoir en bronze. Offrande funéraire de l'âge du bronze final
(vers 1000 avant J.-C.). Ech. 1 : 1.
Dessin: M. Klausener.

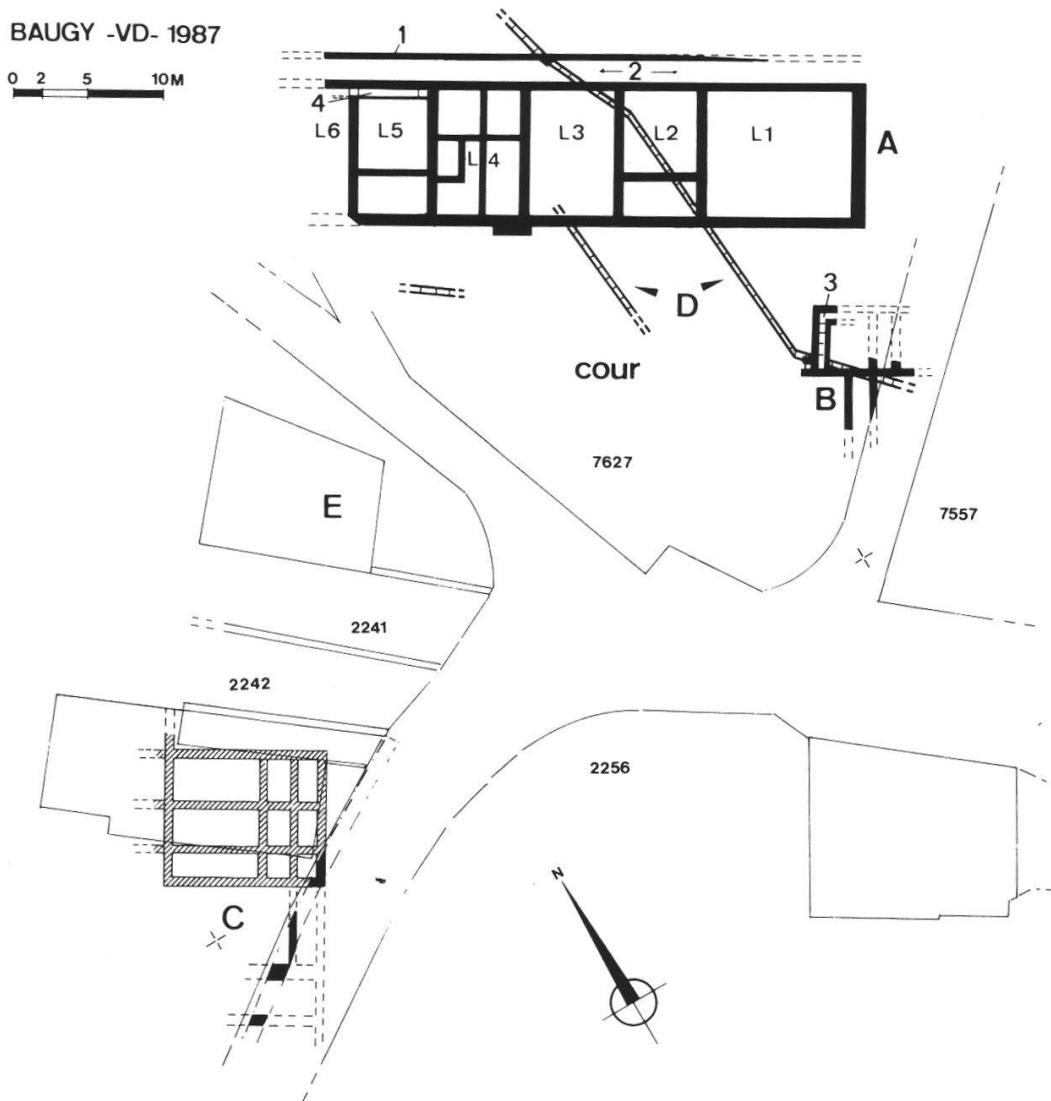
Fig. 14. Montreux - Baugy - VD 1987. Plan des structures de la villa.
En noir: vestiges découverts en 1987.
En hachuré: fouilles de 1906.

A: bâtiment central. B: annexe orientale. C: bâtiment thermal. D: drains.
E: emplacement des mosaïques trouvées au XIX^e siècle.

L1 - L6: salles du bâtiment central.
1: mur de terrasse. 2: galerie-portique nord. 3: canalisation de l'annexe.
4: banquette chauffante.

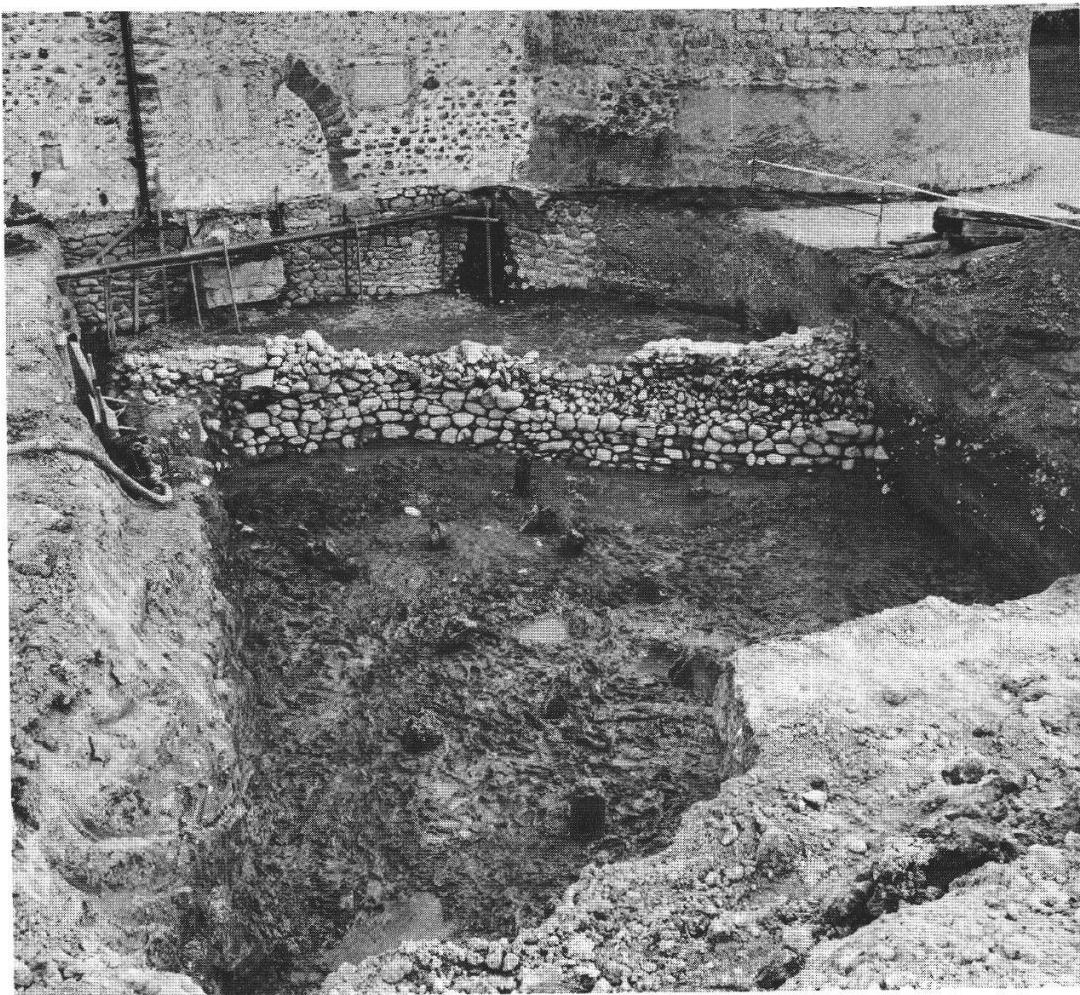
Fig. 15. Rolle – Le château – Fouilles du mur de braie en 1984, au pied du donjon. Au premier plan, les piles de la passerelle de 1264 et 1495, qui conduit à l'ancienne porte du château, visible dans la façade.

» La date obtenue par analyse dendrochronologique pour les pieux de la première passerelle fait remonter la fondation du château de près de trente ans ; cette découverte est importante, puisque jusqu'ici la date de 1291 était retenue, correspondant à la première mention de l'édifice ; divers indices en avaient toutefois indiqué la possible existence vers 1270 (voir BLONDEL, *op. cit.*, p. 425-428). Cette date replace la construction du château de Rolle dans la série des châteaux bâtis du vivant de Pierre II de Savoie, comme Yverdon (1261-1262) ou Morges (1268).

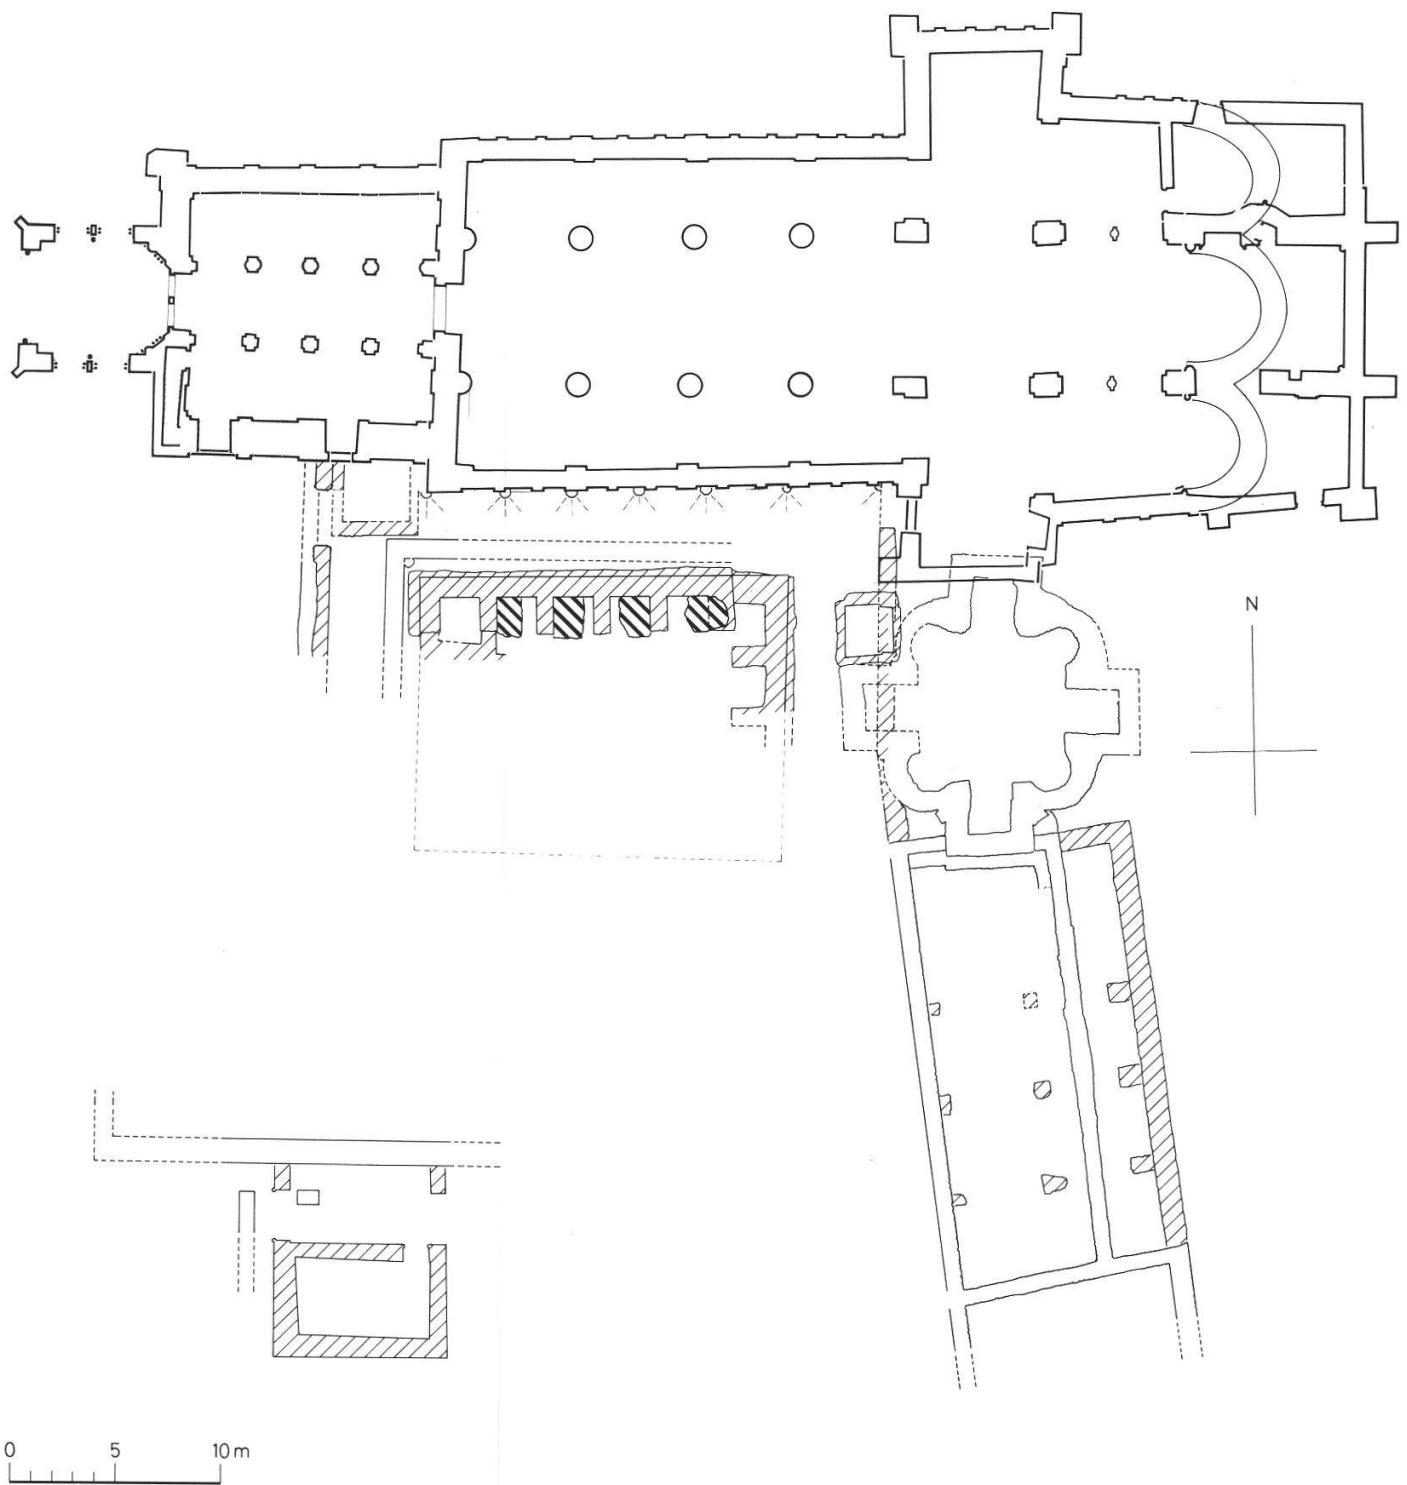
- 1** 1. Structures de l'époque romane.
- 2** 2. Premier cloître gothique et structures apparentées.
- 3** 3. Modifications de l'aile nord (fin XIV^e - début XV^e siècle).

Fig. 17. Romainmôtier – Les substructures des cloîtres médiévaux mises au jour en 1987.
Dessin: J. Sarott.

A l'époque gothique, une deuxième étape de construction repérée, témoignant d'un abaissement des niveaux, implique l'arasement des structures romanes. Le nouveau cloître voit l'angle nord-ouest de son préau légèrement déplacé vers le sud-est. Un mur nord, épaulé par cinq contreforts, délimite une galerie septentrionale rythmée sur six travées et deux travées d'angle. Ces structures sont reliées à l'est à celles de la galerie orientale, partiellement dégagée en 1986; on a pu constater une rupture de chantier entre les galeries est et nord, la construction de la première précédant celle de la seconde. L'amorce de la galerie occidentale révèle l'existence d'un aménagement vers le préau, qui correspond aux structures de la fontaine mise au jour par A. Naef au début de notre siècle; elle témoigne également de la réutilisation de l'ancien bâtiment ouest dont la façade orientale reçoit un placage, probablement en relation avec le voûtement du cloître. Il faut remarquer que la travée d'angle nord-ouest, vers le narthex, est partiellement occupée par un caveau funéraire appuyé à la façade sud du narthex, du même type que celui qui fut retrouvé lors de la fouille de la galerie orientale en 1986 (voir Chronique archéologique, dans *RHV* 1987, p. 138 et suiv.). Celui-ci n'a pas été abordé lors de notre campagne et sera fouillé au cours d'une intervention ultérieure.

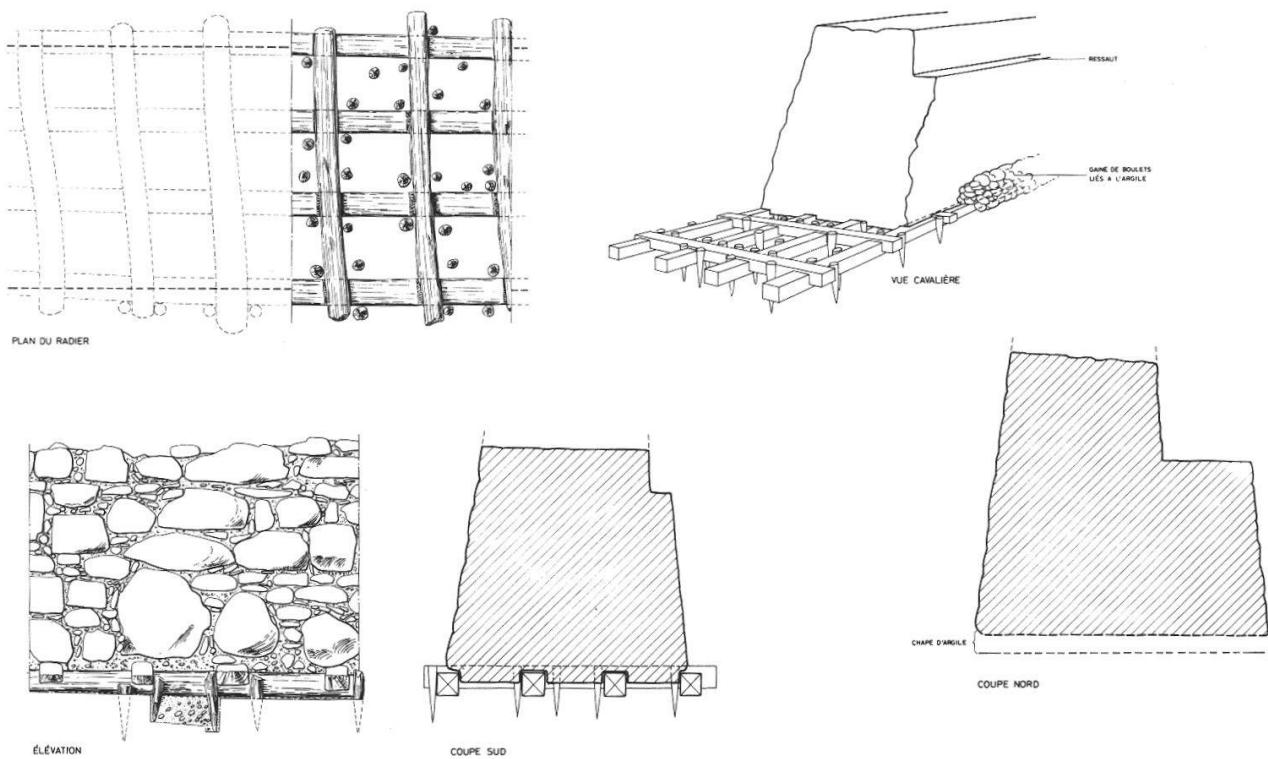
Fig. 18. Vevey – Saint-Antoine – Plan, élévation, coupe et vue cavalière de la structure de la digue de la Veveyse (1682-1683). Maçonnerie et radier de poutres.
Dessin: C. Grand.

Les digues étaient fondées dans des sédiments très hétérogènes du cône alluvionnaire de la Veveyse (lits de sables, graviers et galets entrecroisés). Cette situation incita les constructeurs à établir la fondation sur un radier de poutres de chêne équarries de 20 à 30 cm de côté, reliées par des traverses assemblées à mi-bois. Ces dispositifs étaient encore partiellement conservés dans le sol humide. Les assemblages longitudinaux sont particulièrement soignés et complexes, sous forme d'entures profilées avec tenons et clef, dont un exemple a pu être observé en détail.

Des datations dendrochronologiques ont été effectuées notamment sur les pièces du radier en chêne, qui ont donné une date d'abattage des bois en automne/hiver 1682-1683, ce qui corrobore parfaitement les données historiques.

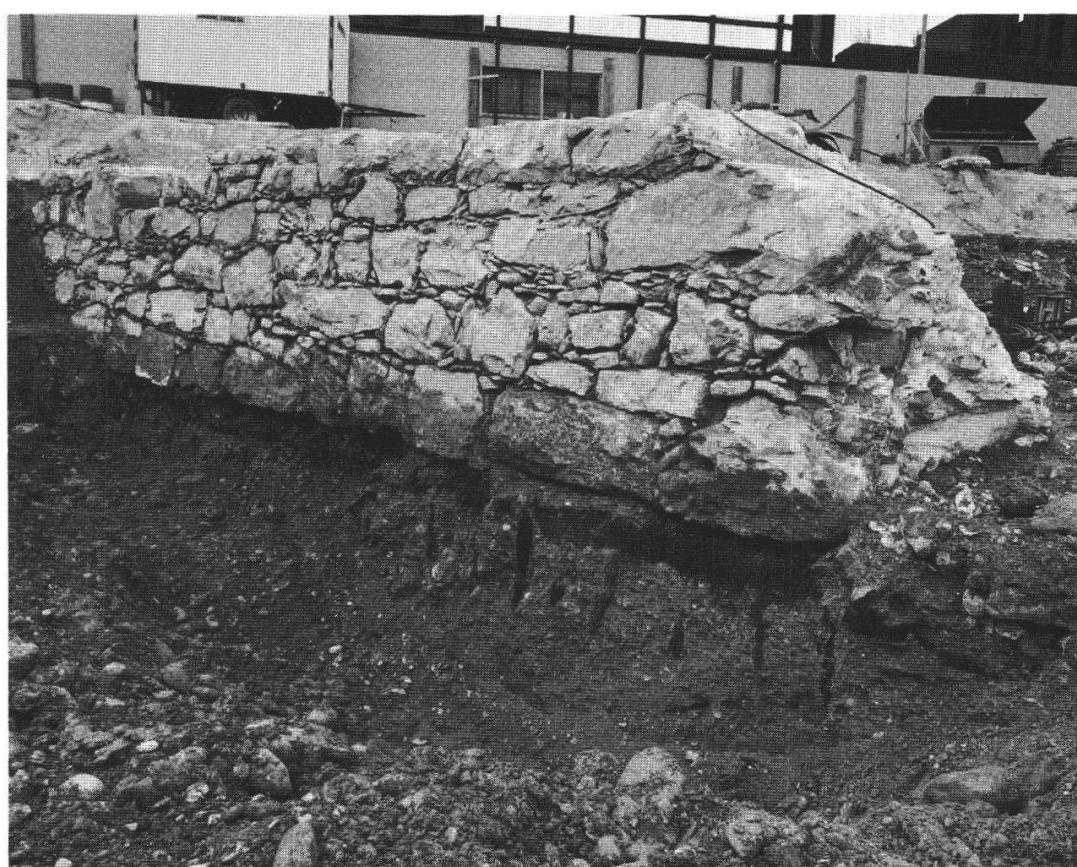
Fig. 19. Vevey – Saint-Antoine – Relevé des anciennes digues de la Veveyse.
Mars-juillet 1987, par F. Christe, 7 juillet 1987.
