**Zeitschrift:** Revue historique vaudoise  
**Herausgeber:** Société vaudoise d'histoire et d'archéologie  
**Band:** 96 (1988)

**Rubrik:** Chronique archéologique 1987

## Chronique archéologique 1987

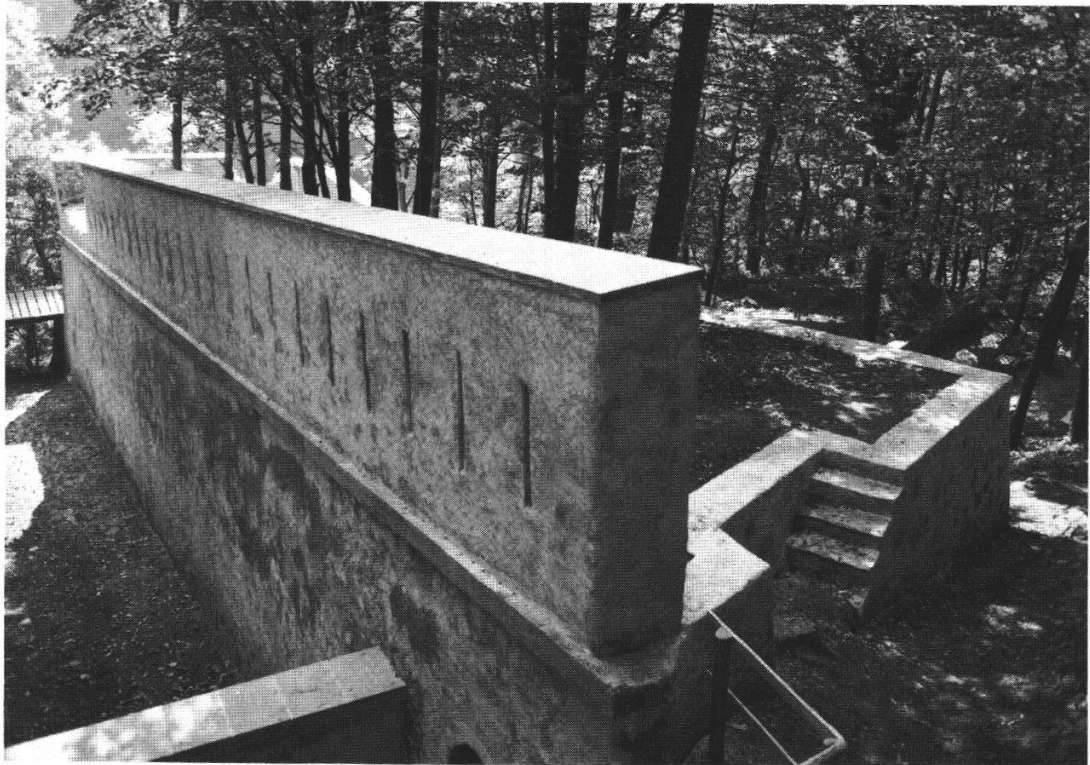
*Fig. 5. Bex – anciennes fortifications Dufour – la batterie de l'Arzillier (1831-1848), après les travaux de restauration.*

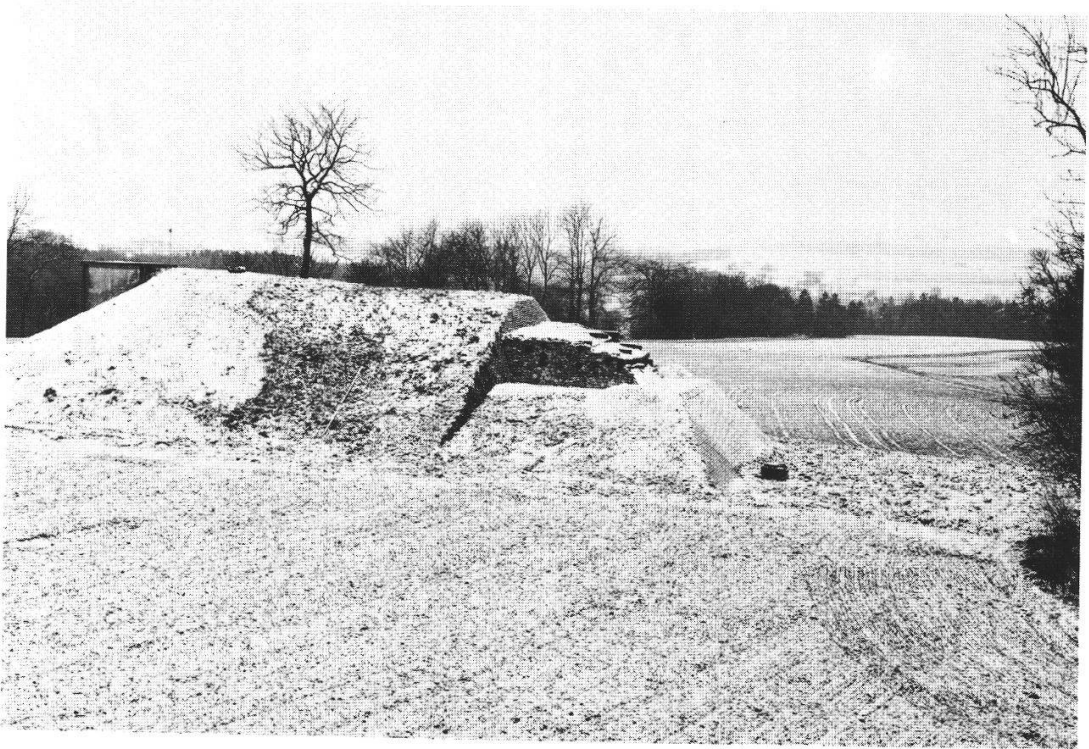
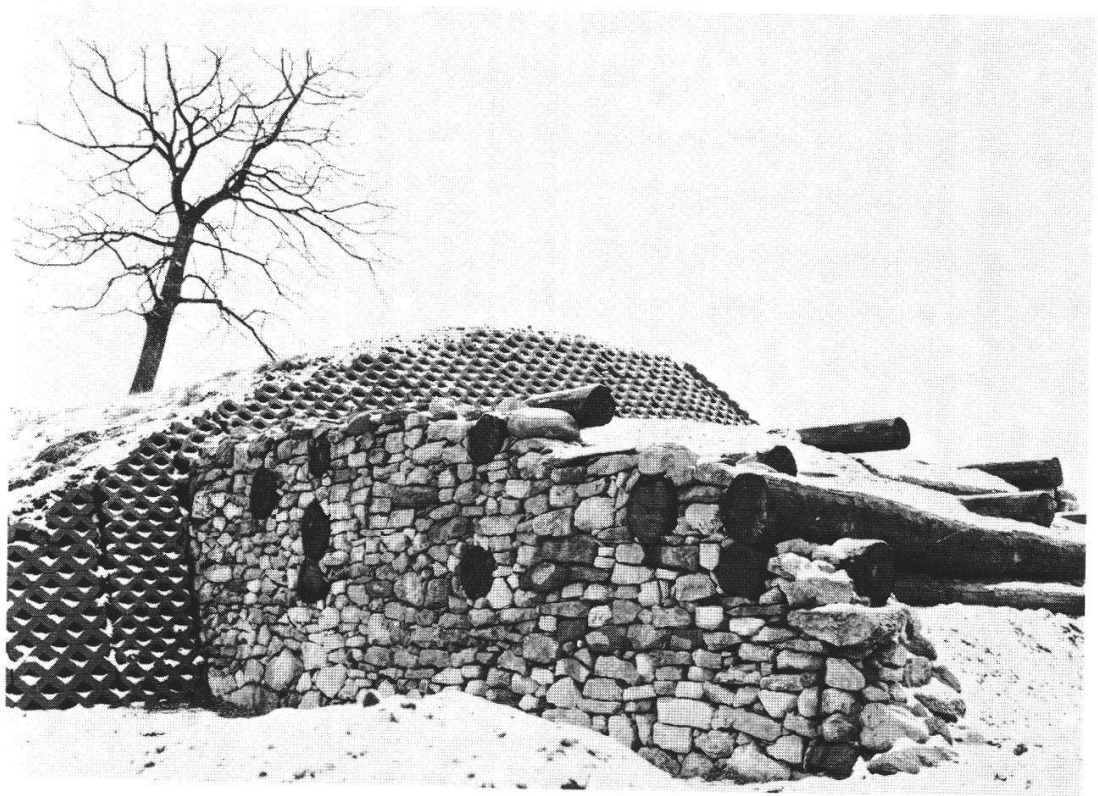
*Fig. 10 et 11: Gressy – Rempart de la fortification helvète de Sermuz.  
Reconstitution d'une partie de la structure en 1987.  
Photo: M. Klausener MHAVD.*

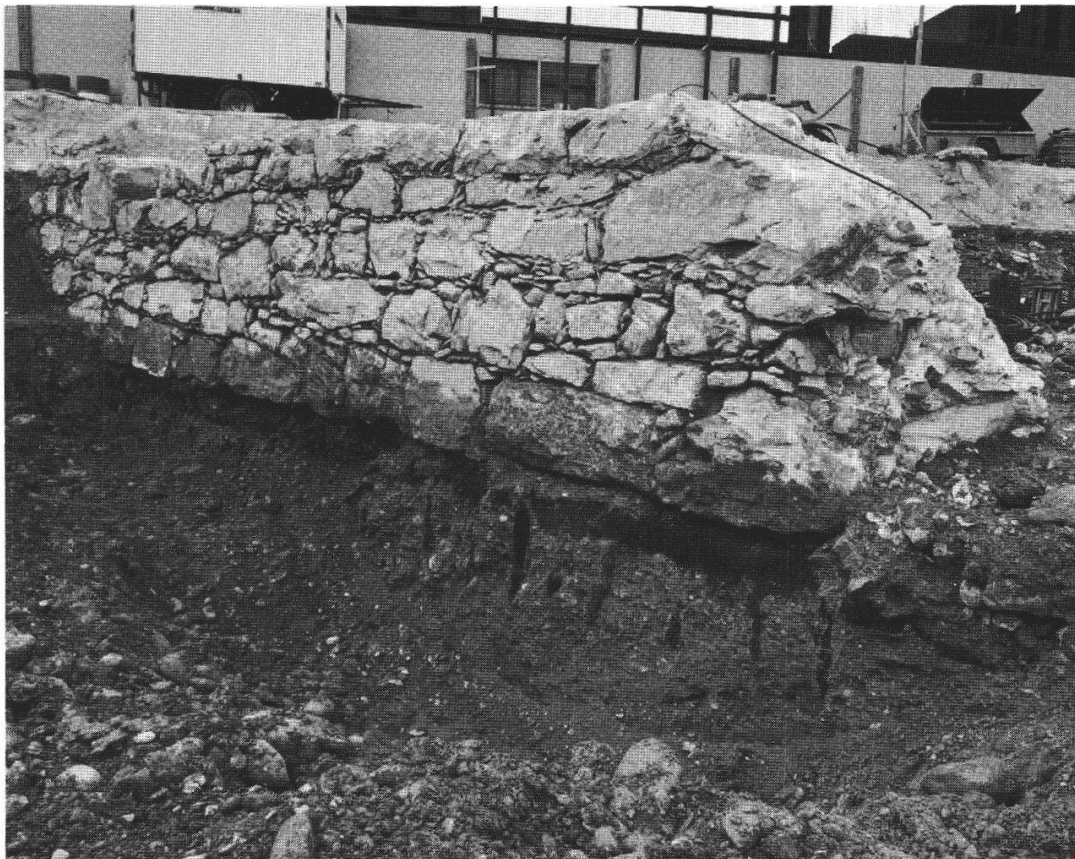
Fig. 19. Vevey – Saint-Antoine – Relevé des anciennes digues de la Veveysse.  
Mars-juillet 1987, par F. Christie, 7 juillet 1987.
