**Zeitschrift:** Revue historique vaudoise  
**Herausgeber:** Société vaudoise d'histoire et d'archéologie  
**Band:** 100 (1992)

**Rubrik:** Chronique archéologique 1991

## Chronique archéologique 1991

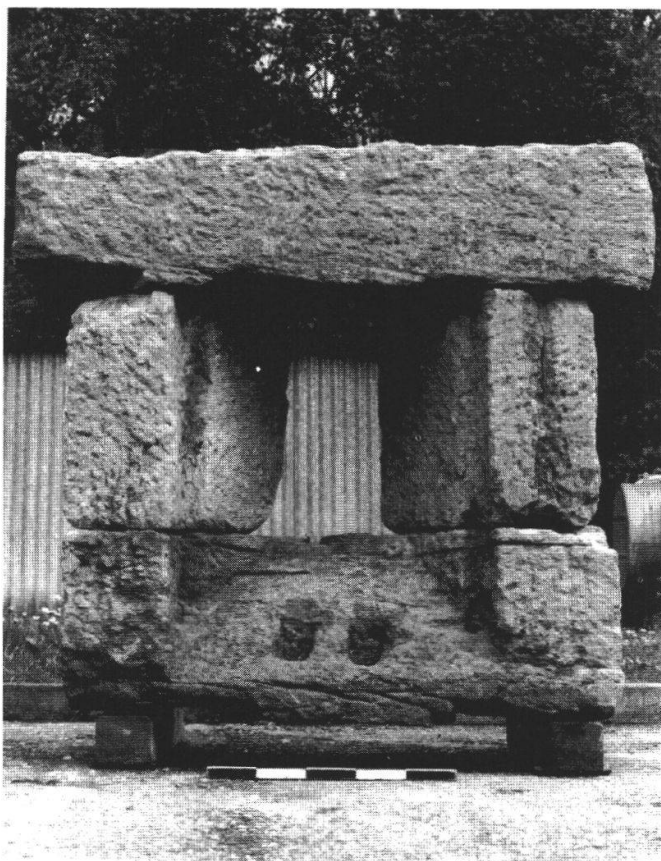
*Fig. 2. AVENCHES – insula 7. Les éléments en grès coquillier de la lucarne du bâtiment central remontés; dimensions de l'ouverture extérieure 53 x 21 cm. III<sup>e</sup> s. après J.-C.  
(Photo C. Chevalley – FPA)*

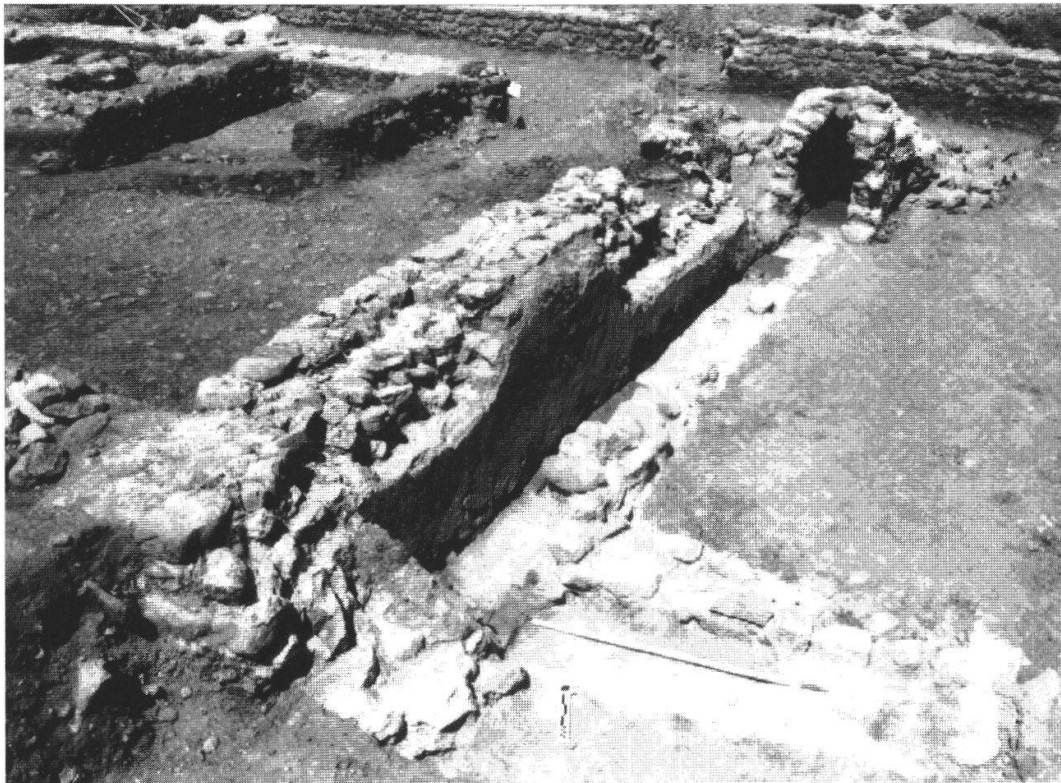
*Fig. 15. ORBE – Boscéaz.  
Latrines en forme de L, se  
déversant directement dans  
l'égout. (Photo IAHA)*

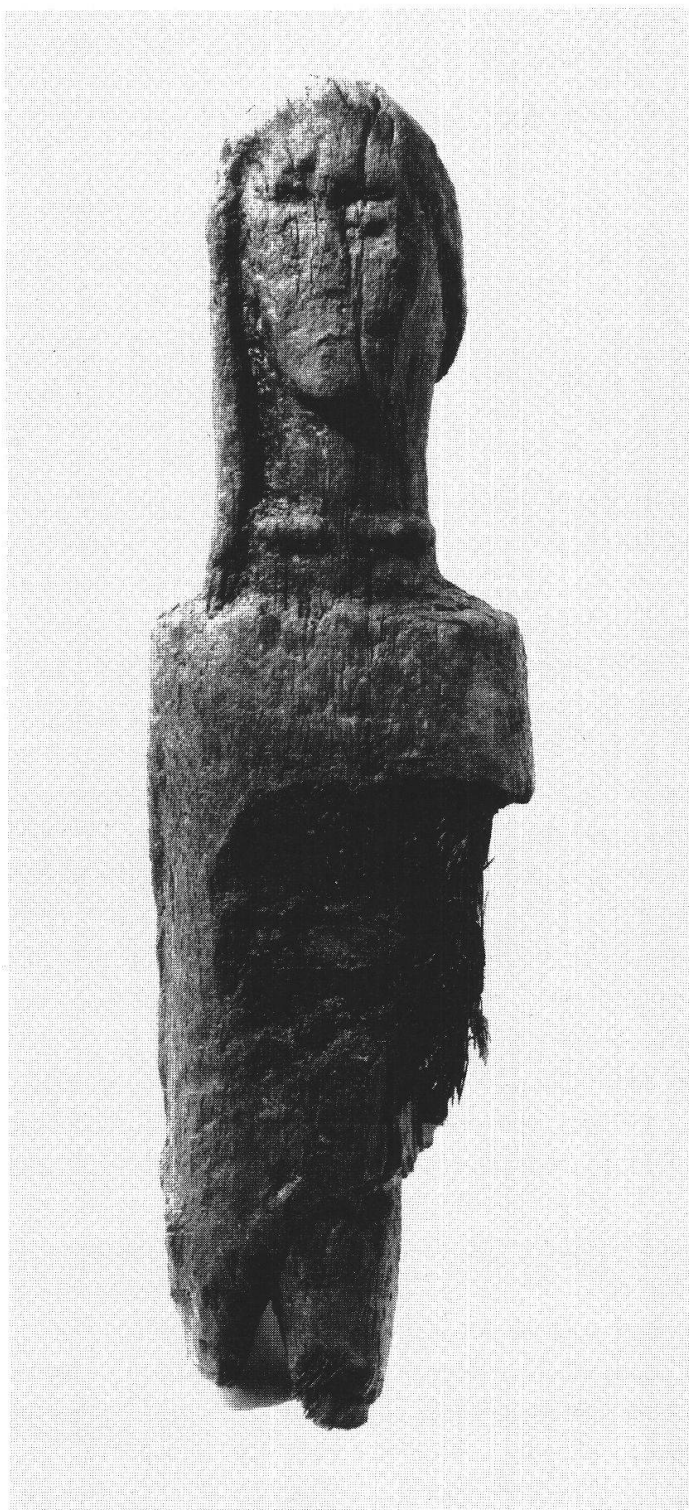
*Fig. 28. YVERDON-LES-BAINS – Rue des Philosophes 13. Eburodunum.  
Statuette en bois de chêne, figurant un personnage portant un torque.  
I<sup>er</sup> siècle avant J.-C. Hauteur environ 70 cm. (Photo Y. André – MCAH)*
