Zeitschrift: Revue historique vaudoise
Herausgeber: Société vaudoise d'histoire et d'archéologie
Band: 103 (1995)

Rubrik: Chronique archéologique 1994

Chronique archéologique 1994

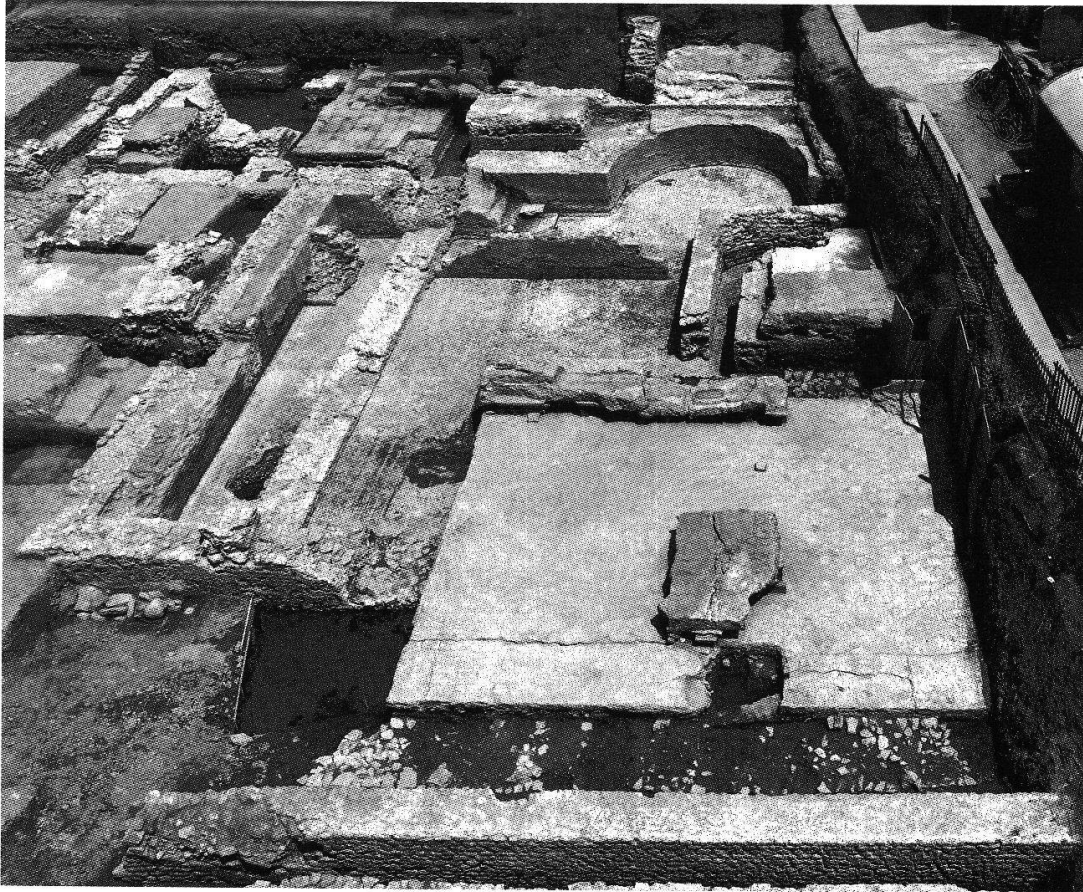
*Fig. 2. AVENCHES – Insula 19. Vue de la piscine à abside du premier édifice thermal. Au premier plan, les restes du bassin datant de la reconstruction des thermes.
(Photo Fibbi-Aeppli)*

L'*insula* 19 voisine, au sud de la 13, est occupée par un des quatre ensembles de bains publics connus à Avenches. Le dégagement de la partie nord-ouest de ce quartier a mis au jour de nombreuses structures des bains reconstruits dès l'an 137 après J.-C., ainsi que le fond d'une piscine de 10 x 18 m, remontant à la première phase de construction tibérienne (fig. 2). La remarquable conservation de plusieurs éléments, notamment le bassin *opus spicatum*, le plus ancien découvert à ce jour en Suisse, nous a incité à étudier la possibilité de la conservation et présentation des vestiges (cf. *BPA* 36, 1994, pp. 129-135).

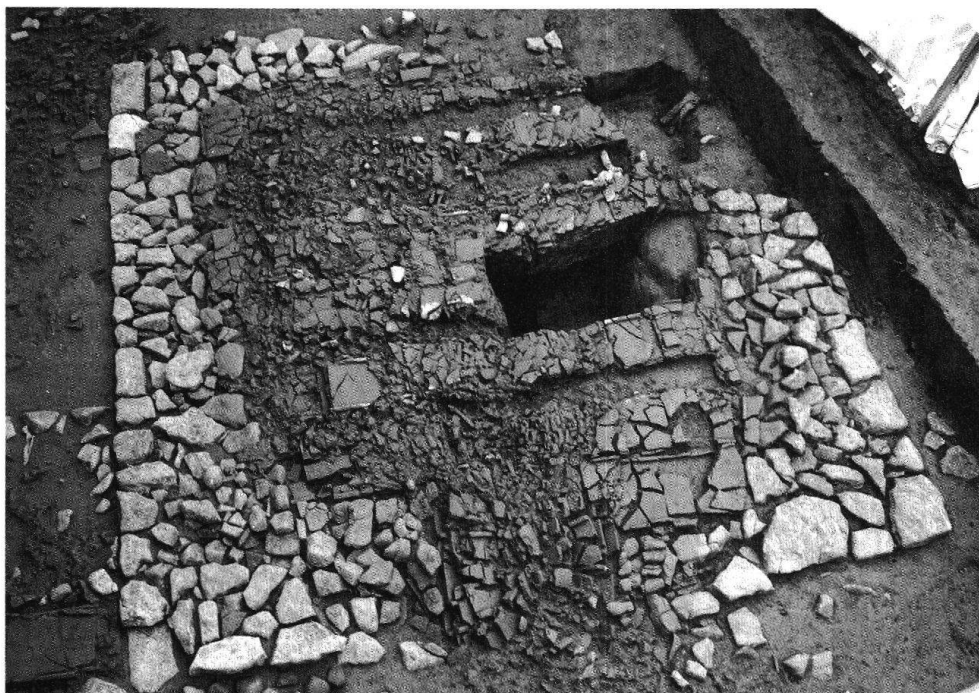
Fig. 3. AVENCHES – En Chaplix. Le four de tuiliers I en cours de dégagement. L'alandier se trouve au premier plan. (Photo Archéodunum)

De plan carré, mesurant 5 x 4.90 m (dim. ext.), bordée d'une assise de pierres en calcaire, la chambre de chauffe enterrée du four I (fig. 3) se

caractérise par un canal central et des murets de soutènement perpendiculaires à arcature centrale, constitués de fragments de tuiles. L'alandier s'ouvre au nord-ouest sur l'aire de chauffe. Celle-ci semble également utilisée pour l'alimentation en combustible du four II, accolé à l'angle du four I. Dégagé sur un quart de sa surface, ce second four se signale déjà par ses dimensions impressionnantes (largeur ext.: 8 m!) et par son excellent état de conservation (la sole est encore partiellement en place).

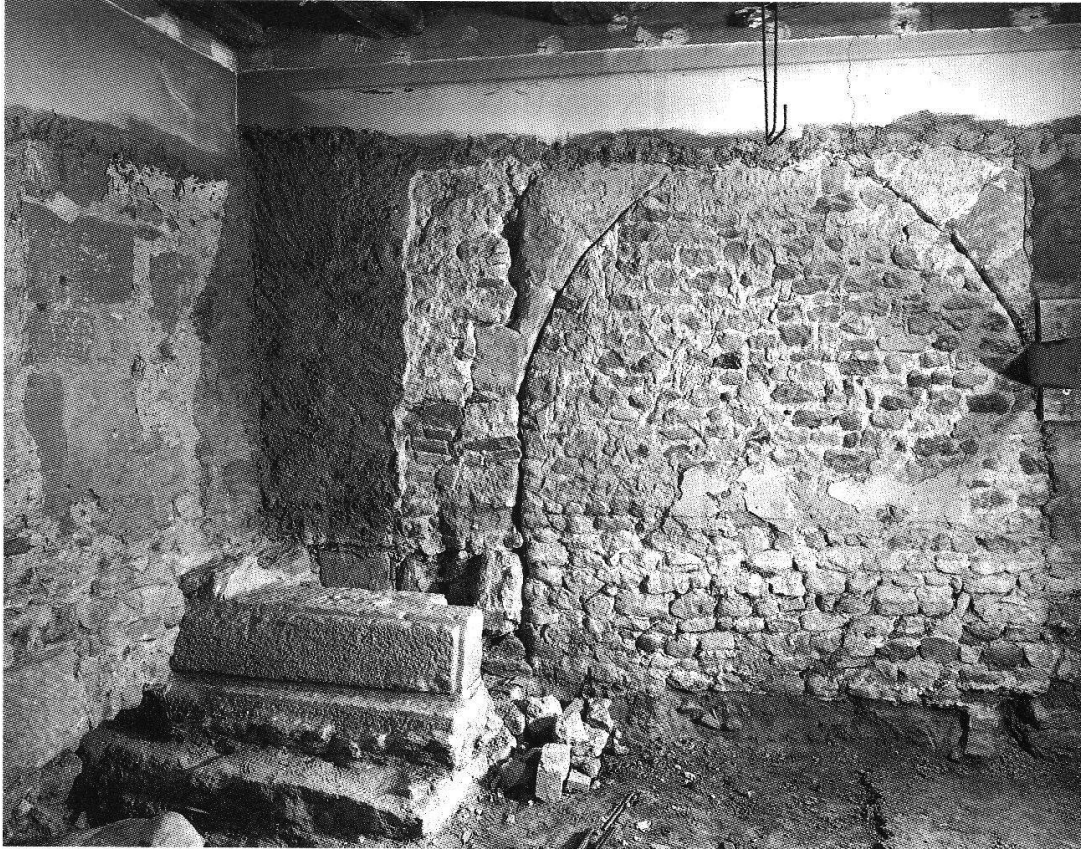
*Fig. 5. AVENCHES – Rue Centrale 31. Anciennes arcades. Vue de l'arc dans un mur mitoyen, avec, à gauche, la base du pilier côté rue.
(Photo R. Gindroz)*

Des arcs ont été découverts dans la façade sur rue et à l'angle nord-est du mur mitoyen (fig. 5). Si la façade originelle a été gravement défigurée par le percement des vitrines, il n'en va pas de même pour le mur mitoyen, où l'ouverture a simplement été bouchée. Le vide de passage, large de 2,20 et haut de 2,50 m, est couvert en arc brisé formé de claveaux de molasse, qui portait sur une base commune avec celui de la façade. Les deux blocs de calcaire blanc conservés permettent de restituer un talus sur sa face perpendiculaire à la rue, à la façon d'un contrefort; en outre le bloc supérieur, qui émergeait seul entièrement du sol ancien, est soigneusement taillé en bossage sur la même face.

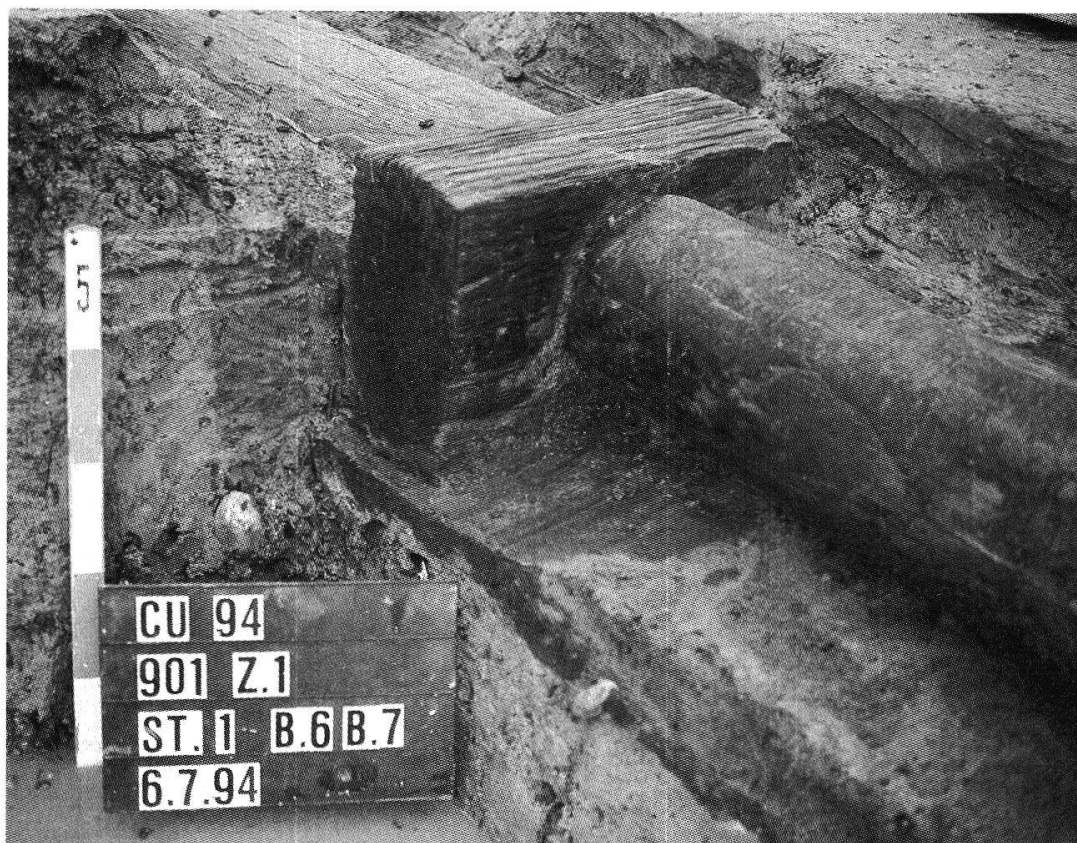
Fig. 9. CUARNY – La Maule. Canalisation gallo-romaine. Tuyaux en sapin et raccord en chêne. (Photo Archéodunum)

À l'époque romaine, une conduite en bois (fig. 9) a été implantée dans le site, recoupant le bâtiment 3 : elle est composée de tuyaux monoxyles de sapin blanc et de raccords de chêne, datés par dendrochronologie de 115 après J.-C. pour le sapin et de 112 après J.-C. pour le chêne. Le bois est conservé sur une cinquantaine de mètres, et il a été possible de suivre la « trace » de la tranchée d'implantation sur environ 275 m. La conduite, orientée est-ouest, amenait l'eau du coteau de Chaboleire vers le village de Pomy, au lieu-dit Froide Fontaine. Il est probable qu'elle alimentait une villa romaine qui a été fouillée partiellement à cet endroit au XIX^e siècle.

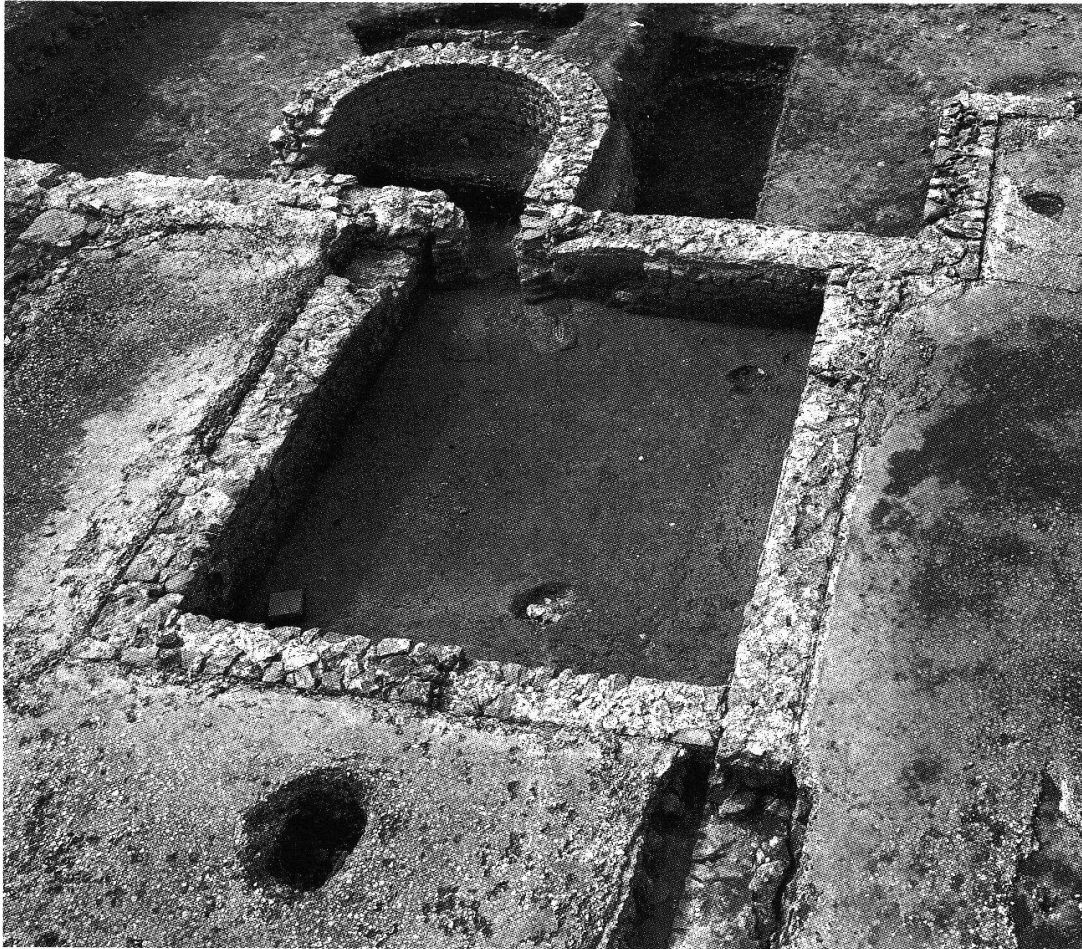
Fig. 14. ORBE - Boscéaz. Pièce chauffée par hypocauste et local de chauffe absidial (locaux L121 et L122) implantés dans l'aile sud du bâtiment B4 à l'occasion d'un réaménagement. (Photo Fibbi-Aeppli)

peu la pièce à mosaïque attenante. Dans la même aile du bâtiment, un peu plus à l'est, à l'angle d'une pièce pourvue d'un *terrazzo*, un autre petit local chauffé a été implanté après coup, dont le *praefurnium* était alimenté depuis un local de chauffe en fer à cheval, accolé à sa façade méridionale (fig. 13, L121/122 et fig. 14).
