Zeitschrift: Revue historique vaudoise
Herausgeber: Société vaudoise d'histoire et d'archéologie
Band: 103 (1995)

Rubrik: Chronique archéologique 1994

Chronique archéologique 1994

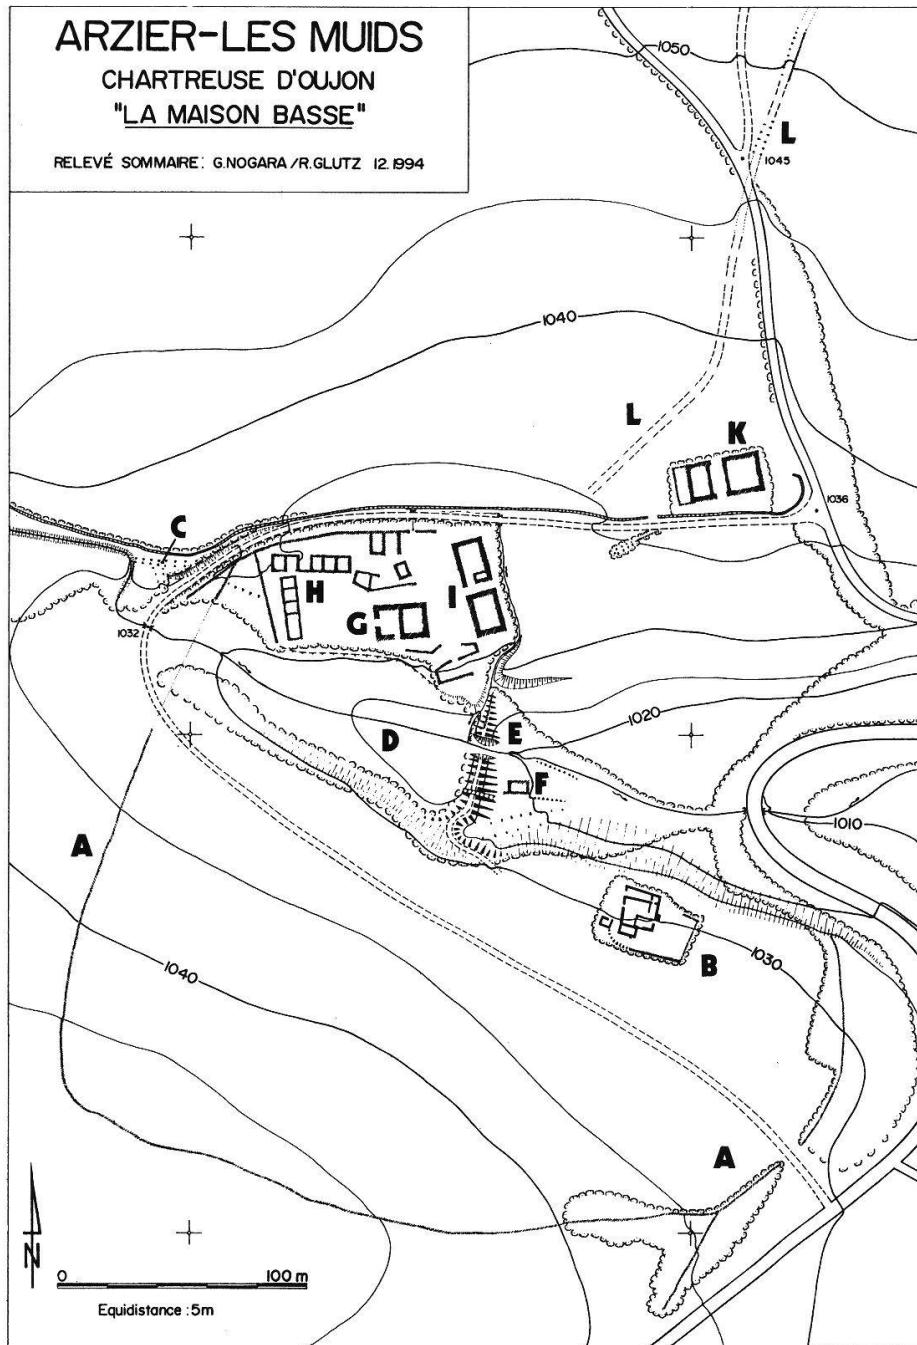
Fig. 1. ARZIER – Chartreuse d'Oujon. Plan des ruines de la maison basse.
A: enceinte; B: résidence et enceinte réduite (?); C: canal; D: ancien étang; E: barrage; F: moulin ou scie (?); G: église (?); H et I: logements, ateliers, bâtiments ruraux (?); K: granges isolées (?);
L: chemin conduisant à la maison haute.
(Dessin G. Nogara)

Des prospections au sol ont fait apparaître le plan de tout le dispositif de la maison basse de l'ancienne chartreuse, à environ 800 m en aval du monastère, près de la route d'Arzier à Saint-Cergue (fig. 1). Comme toutes les chartreuses des premiers temps, Oujon comprenait donc un établissement distinct pour les convers et domestiques, où se trouvaient aussi les bâtiments d'exploitation. L'ensemble, qui ne se présente plus que sous forme de tertres, comprenait une enceinte, l'église des convers, diverses maisons parmi lesquelles on peut reconstituer le logement des convers et des granges, ainsi qu'un moulin, alimenté par un canal dérivé d'un étang artificiel (servant à la pisciculture).

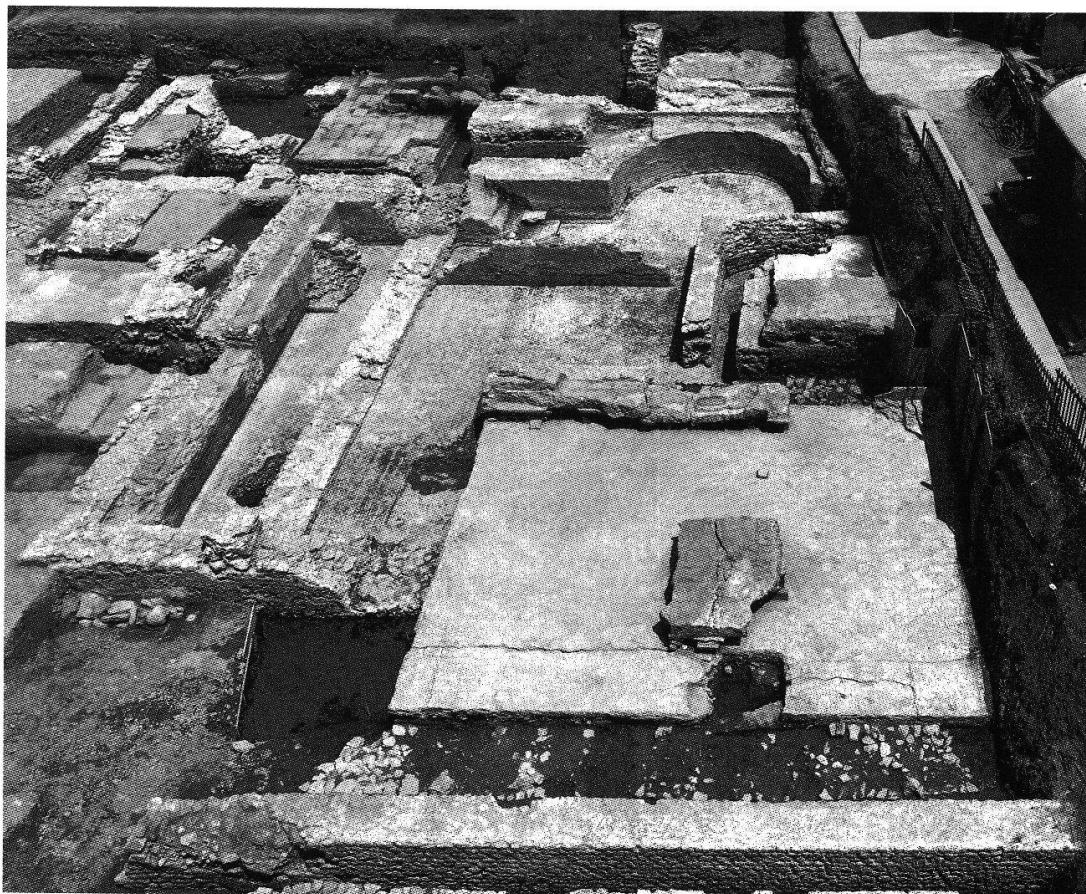
Fig. 2. AVENCHES – Insula 19. Vue de la piscine à abside du premier édifice thermal. Au premier plan, les restes du bassin datant de la reconstruction des thermes.
(Photo Fibbi-Aeppli)

L'*insula* 19 voisine, au sud de la 13, est occupée par un des quatre ensembles de bains publics connus à Avenches. Le dégagement de la partie nord-ouest de ce quartier a mis au jour de nombreuses structures des bains reconstruits dès l'an 137 après J.-C., ainsi que le fond d'une piscine de 10 x 18 m, remontant à la première phase de construction tibérienne (fig. 2). La remarquable conservation de plusieurs éléments, notamment le bassin *opus spicatum*, le plus ancien découvert à ce jour en Suisse, nous a incité à étudier la possibilité de la conservation et présentation des vestiges (*cf.* BPA 36, 1994, pp. 129-135).

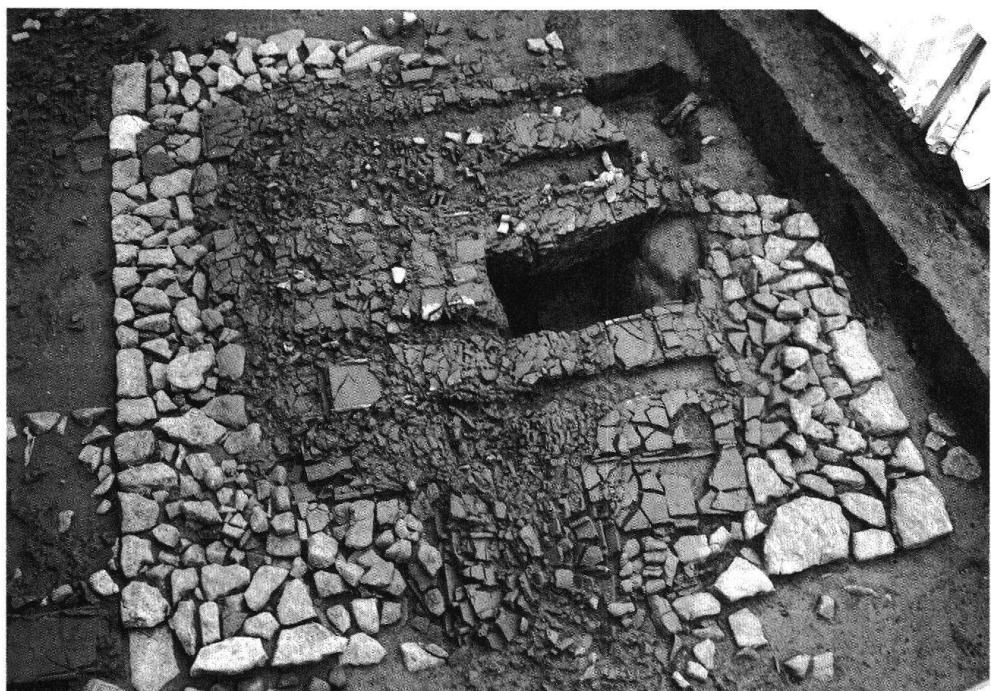
Fig. 3. AVENCHES – En Chaplix. Le four de tuiliers I en cours de dégagement. L'alandier se trouve au premier plan. (Photo Archéodunum)

De plan carré, mesurant 5 x 4.90 m (dim. ext.), bordée d'une assise de pierres en calcaire, la chambre de chauffe enterrée du four I (fig. 3) se

caractérise par un canal central et des murets de soutènement perpendiculaires à arcature centrale, constitués de fragments de tuiles. L'alandier s'ouvre au nord-ouest sur l'aire de chauffe. Celle-ci semble également utilisée pour l'alimentation en combustible du four II, accolé à l'angle du four I. Dégagé sur un quart de sa surface, ce second four se signale déjà par ses dimensions impressionnantes (largeur ext. : 8 m !) et par son excellent état de conservation (la sole est encore partiellement en place).

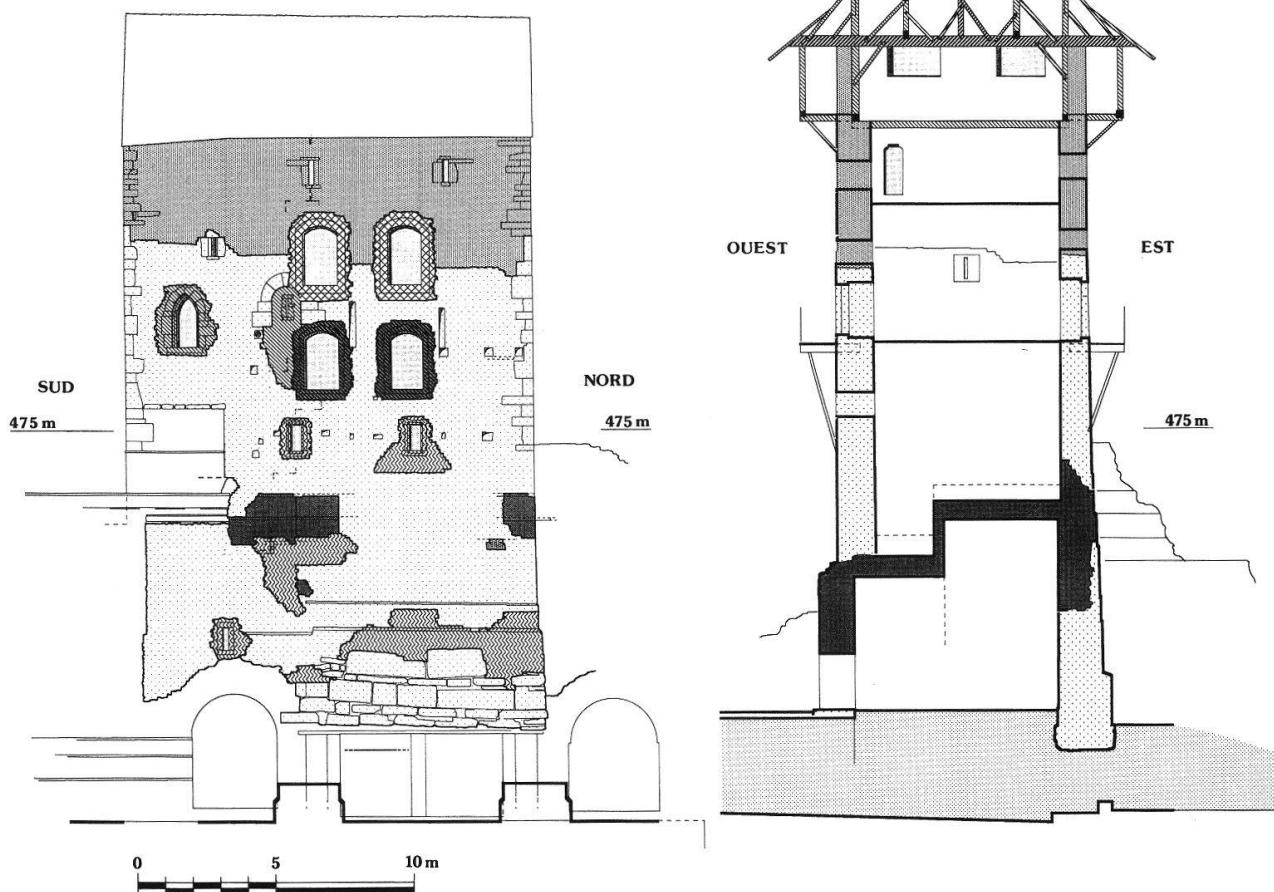
Fig. 4. AVENCHES – Tour de l'amphithéâtre. Élévation de la façade orientale. Coupe avec reconstitution de la superstructure médiévale, vers 1450. (Dessin J. Sarott, AAM)

Cette tour constitue encore deux bons tiers de l'élévation actuelle. Appuyée sur les deux couloirs méridionaux de l'entrée de l'amphithéâtre et sur les gradins, elle ne devait pas être beaucoup plus haute que la limite supérieure conservée de cette maçonnerie. Les percements conservés, notamment les portes, nous permettent de reconstituer des étages à des niveaux différents des actuels, et une porte d'entrée élevée donnant sur une galerie et accessible par une rampe (fig. 4). Les étages supérieurs pouvaient servir à l'habitation et à la défense, tandis que l'étage inférieur, accessible seulement depuis l'arène et sans communication avec les autres niveaux, a pu être un arsenal ou un dépôt. Une tête sculptée ornant un jambage de fenêtre offre un jalon chronologique pour la construction de la tour, qui doit se situer à la fin du XI^e siècle, sous l'épiscopat de Bourcard d'Oltigen¹. Une corrélation peut donc être établie avec les textes qui mentionnent des travaux de fortification urbaine entrepris par cet évêque en 1089. Autant qu'un élément de la défense urbaine, la tour nous paraît être une expression du pouvoir épiscopal, qui, sur ses terres d'Avenches, cherche à s'affirmer face à d'autres puissances seigneuriales. Dans ce sens, le choix d'une construction à l'emplacement de l'amphithéâtre antique a peut-être aussi une valeur symbolique. Il semble que l'on assiste dès lors à une confrontation, même discrète, entre le pouvoir de l'évêque et la bourgeoisie naissante, qui développera la ville neuve sur la colline. Si la construction de la tour a été voulue comme le point de départ d'une conception urbaine centrée sur l'amphithéâtre, elle est alors un échec urbanistique, car le bâtiment ne sera jamais intégré dans le tissu urbain médiéval, et même moderne. Le donjon roman a connu un incendie dont l'ampleur ne peut être déterminée précisément.

En nous fondant sur une datation dendrochronologique, nous situons le rehaussement de la tour au milieu du XIII^e siècle, vers 1251. Un étage d'habitation est ajouté, surmonté d'un crénelage. Divers indices sur les maçonneries et la charpente (même si les pièces de charpente ne sont que du XV^e siècle) et des exemples comparatifs nous permettent de reconstituer un houd autour du crénelage (fig. 4). Pour le reste, l'organisation intérieure du bâtiment n'est pas modifiée.

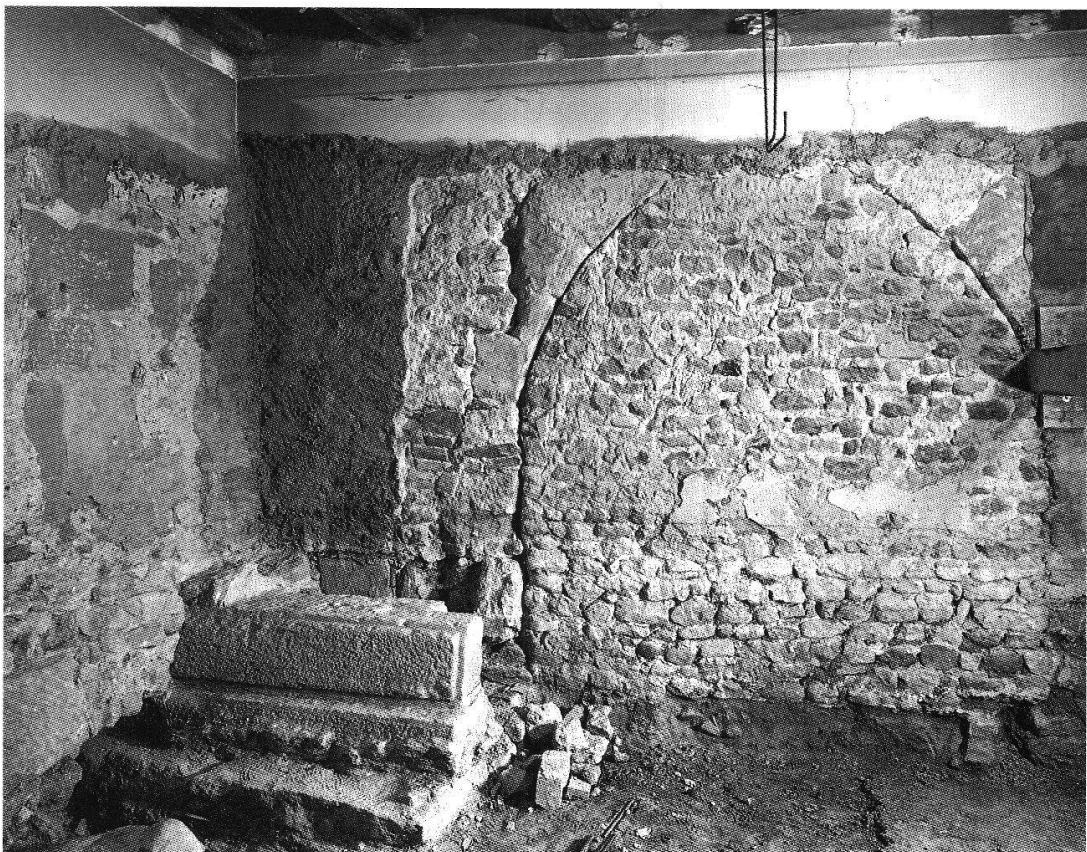
Fig. 5. AVENCHES – Rue Centrale 31. Anciennes arcades. Vue de l'arc dans un mur mitoyen, avec, à gauche, la base du pilier côté rue.
(Photo R. Gindroz)

Des arcs ont été découverts dans la façade sur rue et à l'angle nord-est du mur mitoyen (fig. 5). Si la façade originelle a été gravement défigurée par le percement des vitrines, il n'en va pas de même pour le mur mitoyen, où l'ouverture a simplement été bouchée. Le vide de passage, large de 2,20 et haut de 2,50 m, est couvert en arc brisé formé de claveaux de molasse, qui portait sur une base commune avec celui de la façade. Les deux blocs de calcaire blanc conservés permettent de restituer un talus sur sa face perpendiculaire à la rue, à la façon d'un contrefort; en outre le bloc supérieur, qui émergeait seul entièrement du sol ancien, est soigneusement taillé en bossage sur la même face.

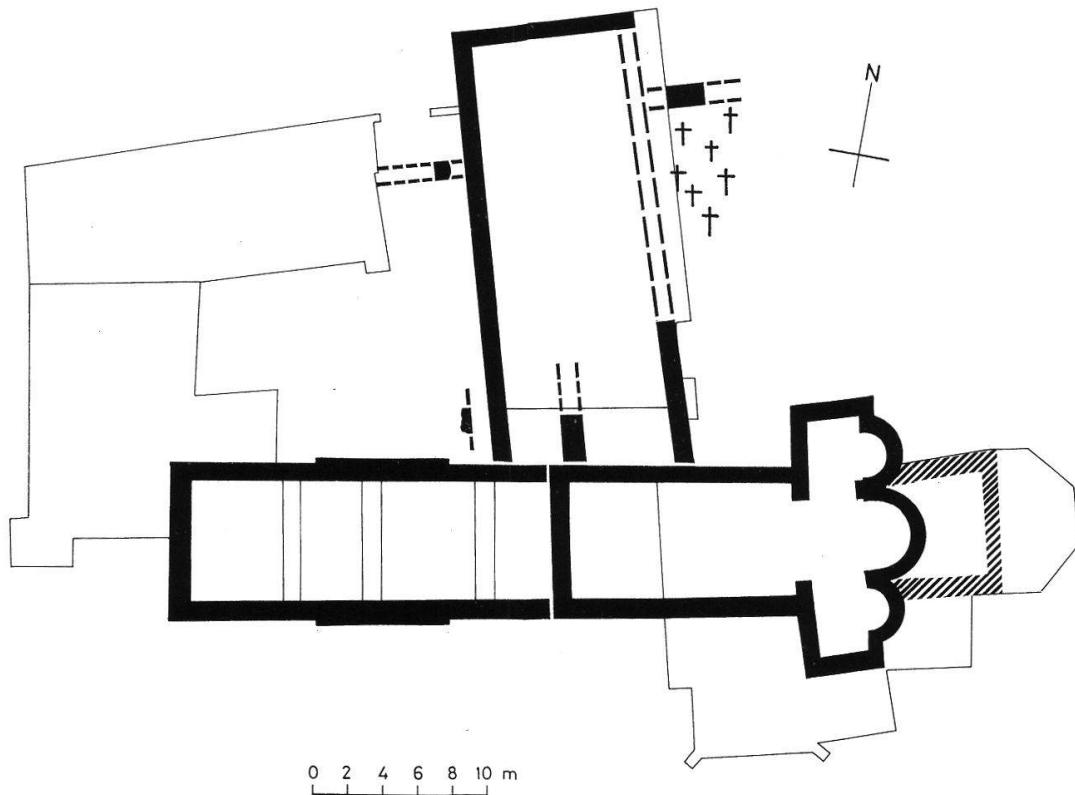
Fig. 6. BURSINS – Ancien prieuré. Plan des premiers états médiévaux, avec un cellier (?) au nord de l'église. (Dessin F. Wadsack, AAM)

Dans une seconde phase, le bâtiment est entièrement reconstruit pour faire place à un édifice de plan très allongé, toujours appuyé contre la nef de l'église (Fig. 6). Toute la partie inférieure de la façade occidentale actuelle se rattache à cette phase. La façade nord est également définie lors de ce chantier. La façade orientale correspondait alors au tracé actuel dans la partie sud, après le décrochement au niveau du perron. L'épaisseur des murs laisse supposer l'existence de caves, qui appellent une interprétation de la fonction de la maison comme cellier du prieuré. Ce constat s'accorde parfaitement avec ce que nous savons de la vie de ce petit prieuré. Il est un fait bien connu des historiens en effet que le prieuré de Bursins n'a jamais abrité une vie monastique très développée, mais que sa vocation était essentiellement l'exploitation d'un domaine viticole dont les revenus étaient jugés si importants par les prieurs de Romainmôtier qu'ils en ont assumé l'administration directe dès le

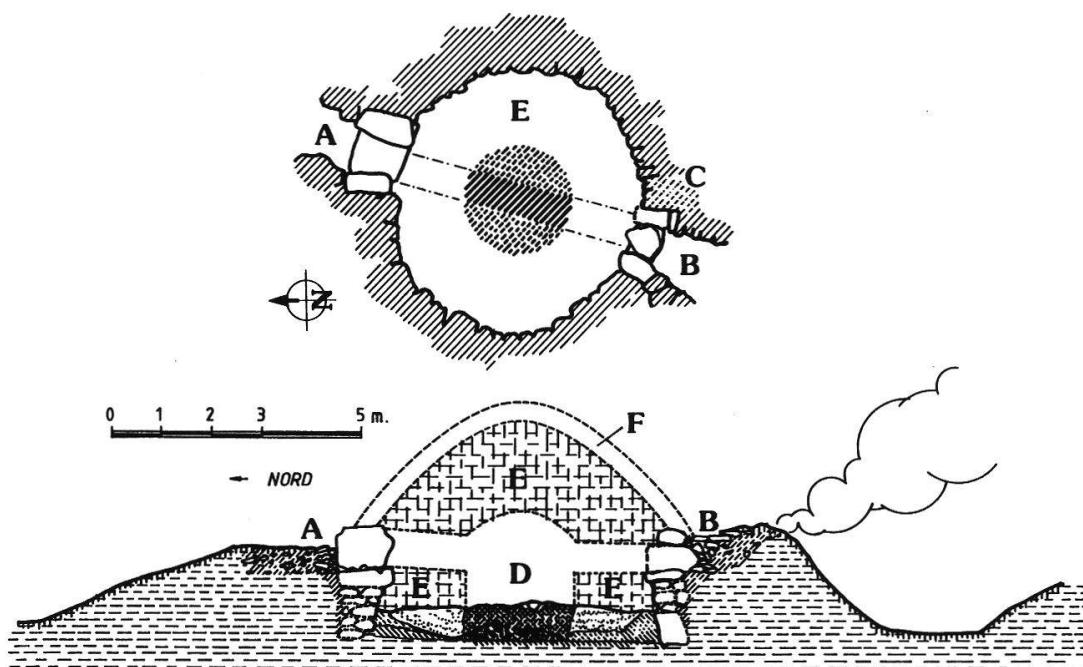
Fig. 7. CHAMPAGNE – Grand-Bois. Plan et coupe du four à chaux du milieu du XV^e siècle. A: embouchure d'alimentation; B: évent; C: évent primitif; D: dernier foyer; E: roche à calciner; F: chape extérieure.
(Dessin : M. Klausener)

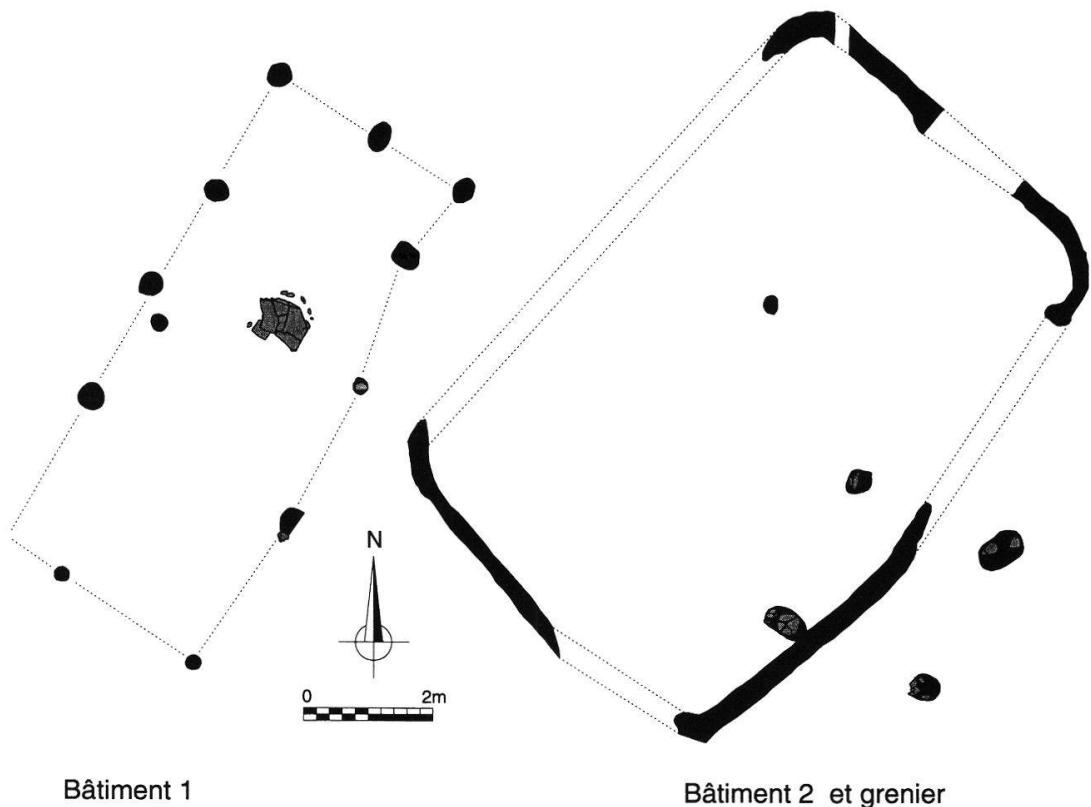
Fig. 8. CUARNY – La Maule. Plan des constructions de l'âge du Fer, La Tène D1. (Dessin Archéodunum)

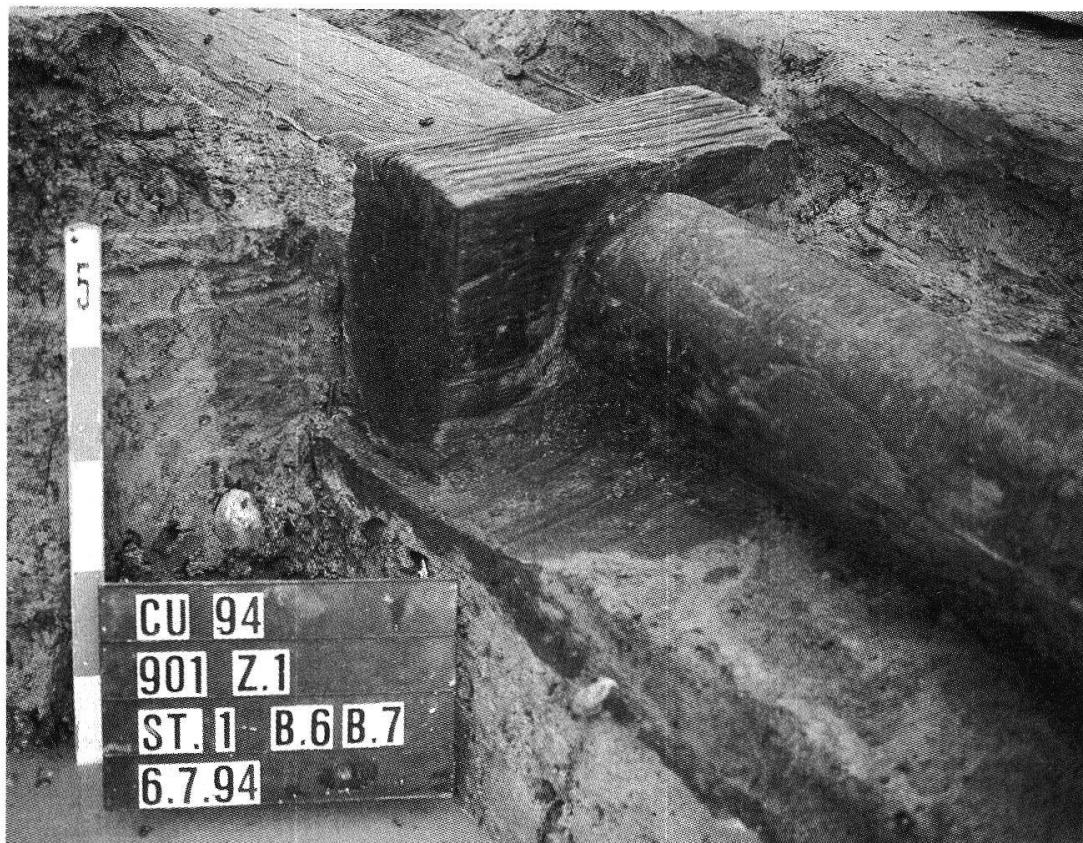
Fig. 9. CUARNY – La Maule. Canalisation gallo-romaine. Tuyaux en sapin et raccord en chêne. (Photo Archéodunum)

À l'époque romaine, une conduite en bois (fig. 9) a été implantée dans le site, recoupant le bâtiment 3 : elle est composée de tuyaux monoxyles de sapin blanc et de raccords de chêne, datés par dendrochronologie de 115 après J.-C. pour le sapin et de 112 après J.-C. pour le chêne. Le bois est conservé sur une cinquantaine de mètres, et il a été possible de suivre la «trace» de la tranchée d'implantation sur environ 275 m. La conduite, orientée est-ouest, amenait l'eau du coteau de Chaboleire vers le village de Pomy, au lieu-dit Froide Fontaine. Il est probable qu'elle alimentait une villa romaine qui a été fouillée partiellement à cet endroit au XIX^e siècle.

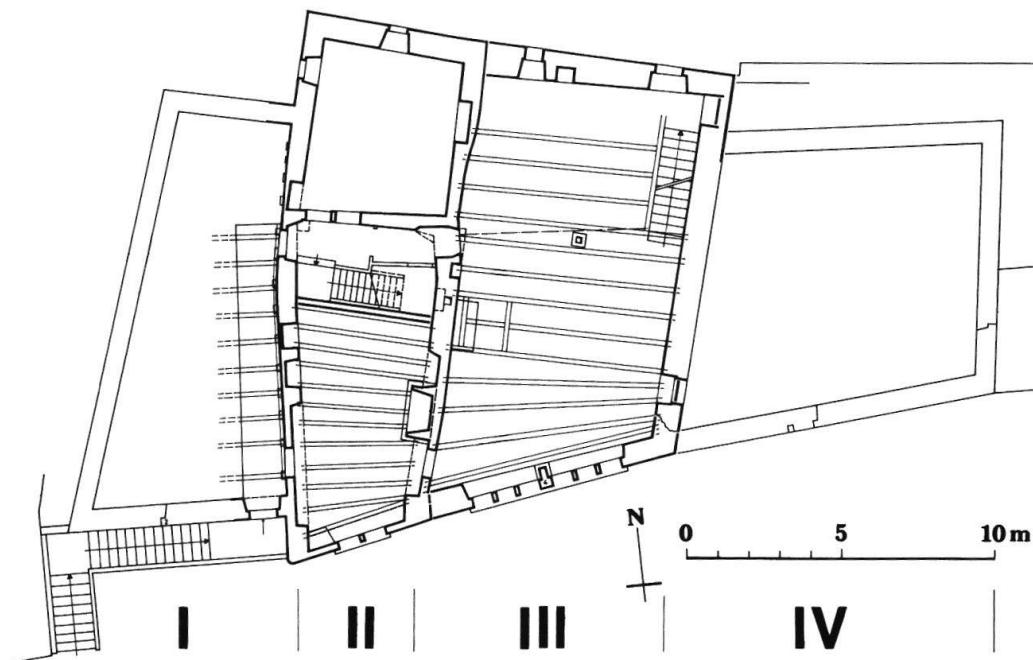
Fig. 10. GRANDVAUX – Maison «Maillardoz». Plan du 2^e niveau des constructions développées au cours du XVI^e siècle. (Dessin AAM)

1. Les deux maisons à l'ouest (I et II) ont été construites en même temps, dans la première moitié du XVI^e siècle.
2. La maison III a été appuyée contre la façade orientale de la maison II, encore dans la première moitié du XVI^e siècle.

3. Vers la fin du XVI^e siècle, les trois maisons I-III ont été transformées (en 1594), et la maison IV a été appuyée contre la façade orientale de la maison III (en 1599).
4. La façade méridionale de la maison III, et partiellement de la maison II, a été rénovée, et la belle charpente actuelle a réuni les quatre maisons en une seule bâtie, cela à la fin du XVII^e siècle (en 1696?).
5. Toutes les interventions ultérieures ont porté sur des transformations mineures – notamment sur les caves – dans le courant de ce siècle.

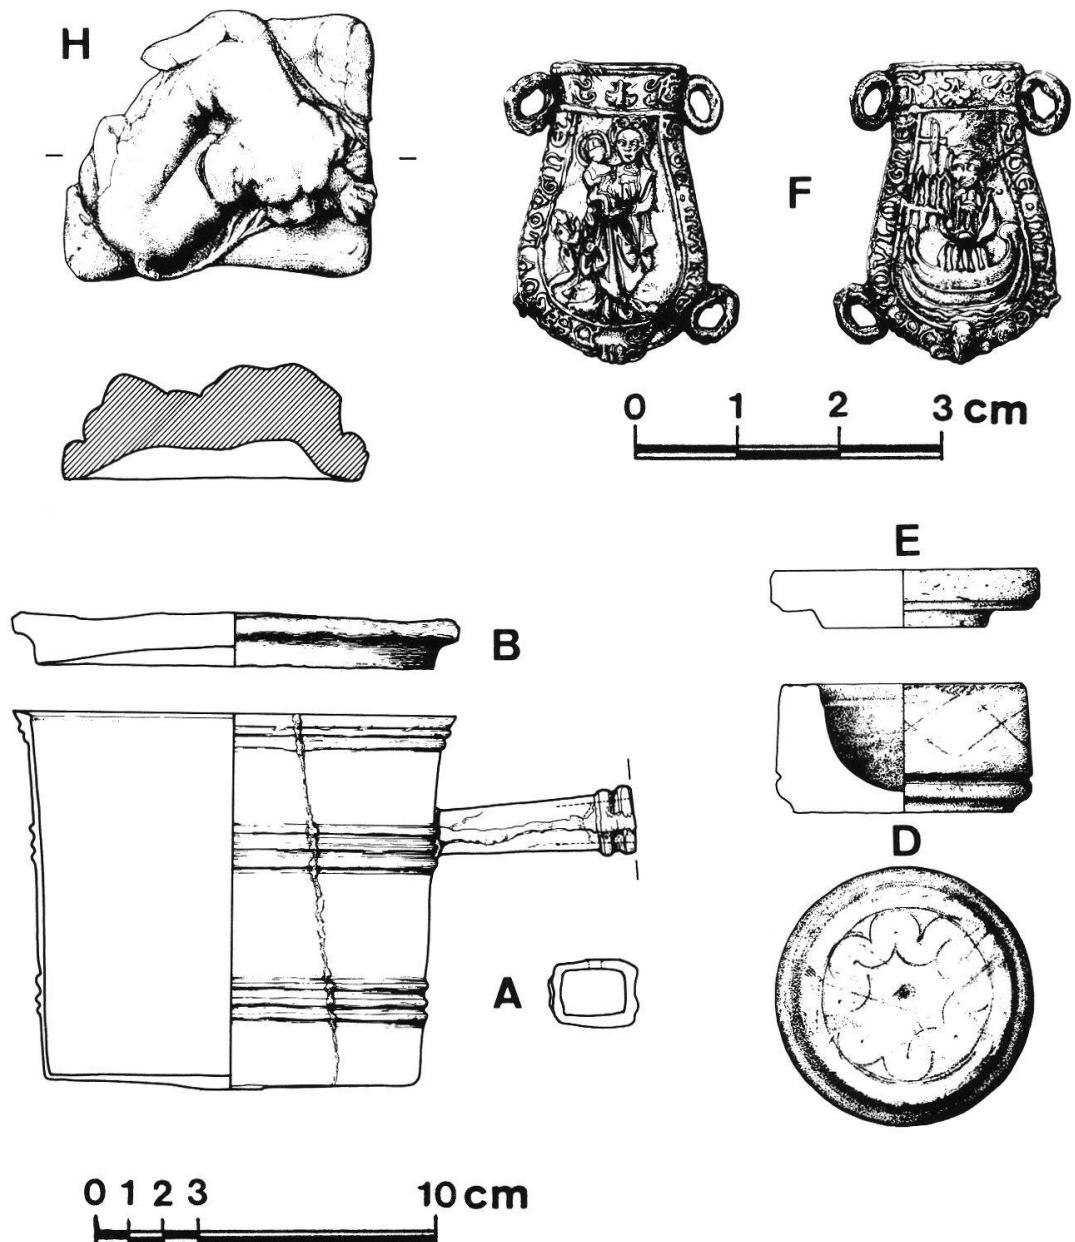
Fig. 11. LUCENS – Cachette du XV^e siècle. A: chaudron en bronze; B: opercule en plomb; D: boîte en molasse à fond décoré; E: couvercle en terre cuite; F: ampoule du pèlerinage de Boulogne-sur-Mer, XV^e siècle; H: chien sur un coussin, terre cuite. (échelle 1:3, sauf F, 1:1).
(Dessin M. Klausener)

un chaudron enfoui en position verticale contre un bloc erratique, à une vingtaine de centimètres de profondeur dans le sol forestier (fig. 11).

Le chaudron était fermé par un opercule de plomb ajusté (B), qui avait bien maintenu l'étanchéité. La corrosion de la mince paroi du récipient de bronze y a cependant laissé pénétrer l'humidité.

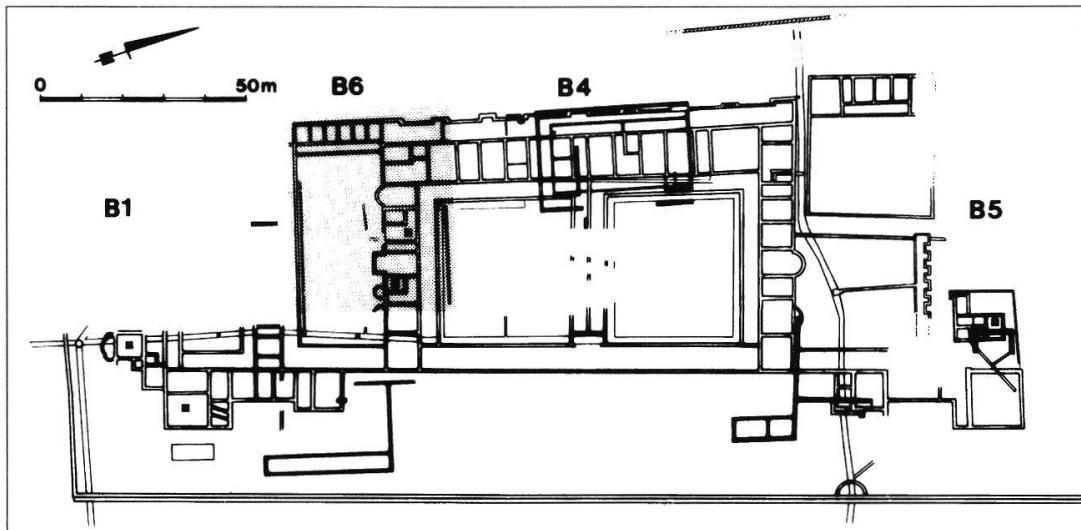
Fig. 12. ORBE – Boscéaz. Plan général de la pars urbana. En grisé: la surface fouillée en 1994; hachurés: les murs d'époques postérieures (B6, bâtiment tardif découvert en 1994; en noir: les vestiges d'un établissement antérieur. B1, B4, B5: les trois corps de bâtiment du palais.
(Dessin IAHA, J. Bernal)

architectural (fig. 12, grisé). Du point de vue chronologique, la mise en évidence, en 1993, d'une séquence s'étendant du Néolithique au IV^e siècle après J.-C. promettait beaucoup.

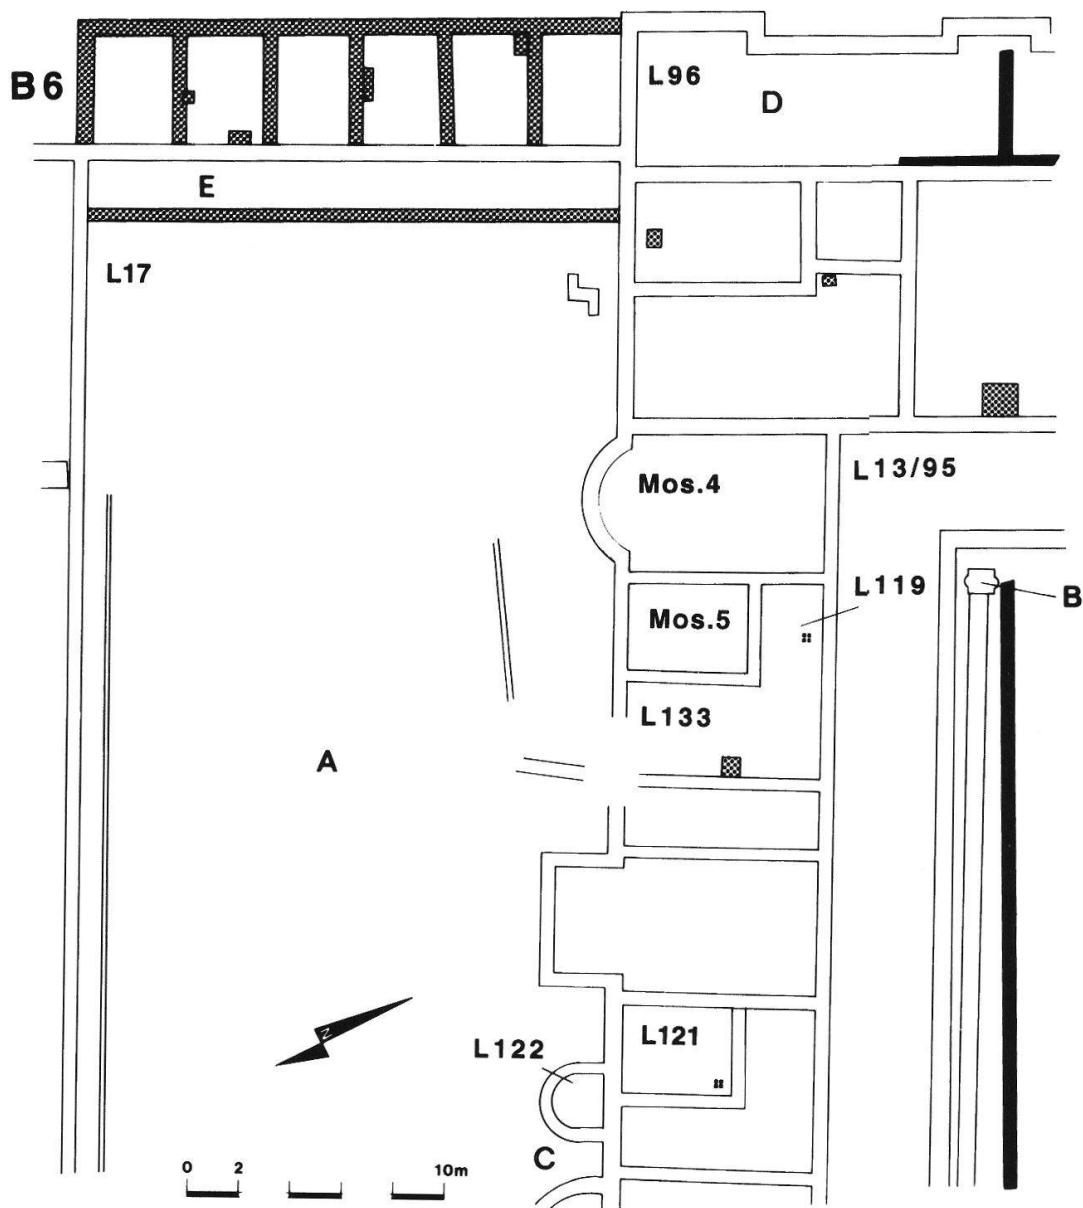
Fig. 13. ORBE – Boscéaz.

Plan schématique des vestiges découverts en 1994. En noir: les structures antérieures au palais; en grisé: les structures tardives; B6: petit bâtiment, probablement du IV^e siècle après J.-C.; A: emplacement de la structure préromaine comblée; B: fontaine à bassin octogonal; C: emplacement de la fosse d'extinction de chaux grasse; D: emplacement de l'installation de sciage de pierre; E: emplacement de l'inhumation d'enfant.

peu la pièce à mosaïque attenante. Dans la même aile du bâtiment, un peu plus à l'est, à l'angle d'une pièce pourvue d'un *terrazzo*, un autre petit local chauffé a été implanté après coup, dont le *praefurnium* était alimenté depuis un local de chauffe en fer à cheval, accolé à sa façade méridionale (fig. 13, L121/122 et fig. 14).

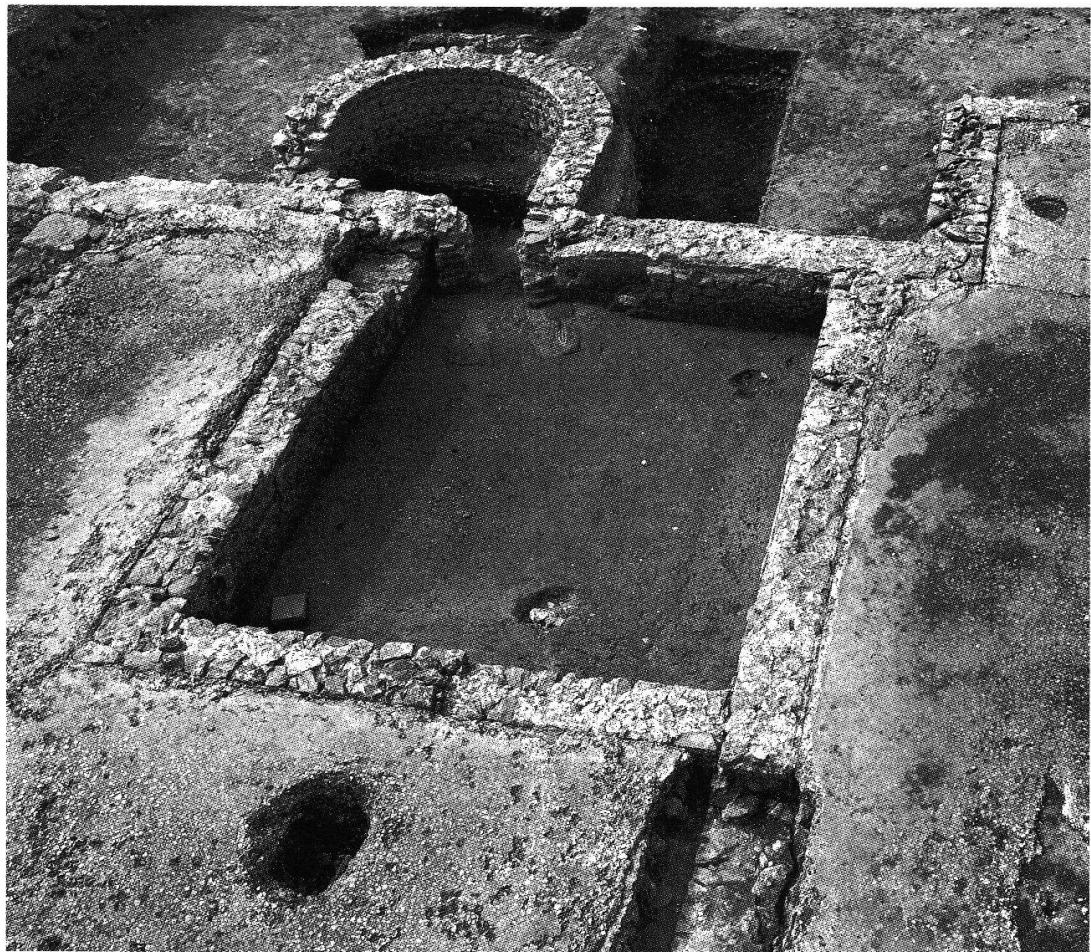
Fig. 14. ORBE - Boscéaz. Pièce chauffée par hypocauste et local de chauffe absidial (locaux L121 et L122) implantés dans l'aile sud du bâtiment B4 à l'occasion d'un réaménagement. (Photo Fibbi-Aeppli)

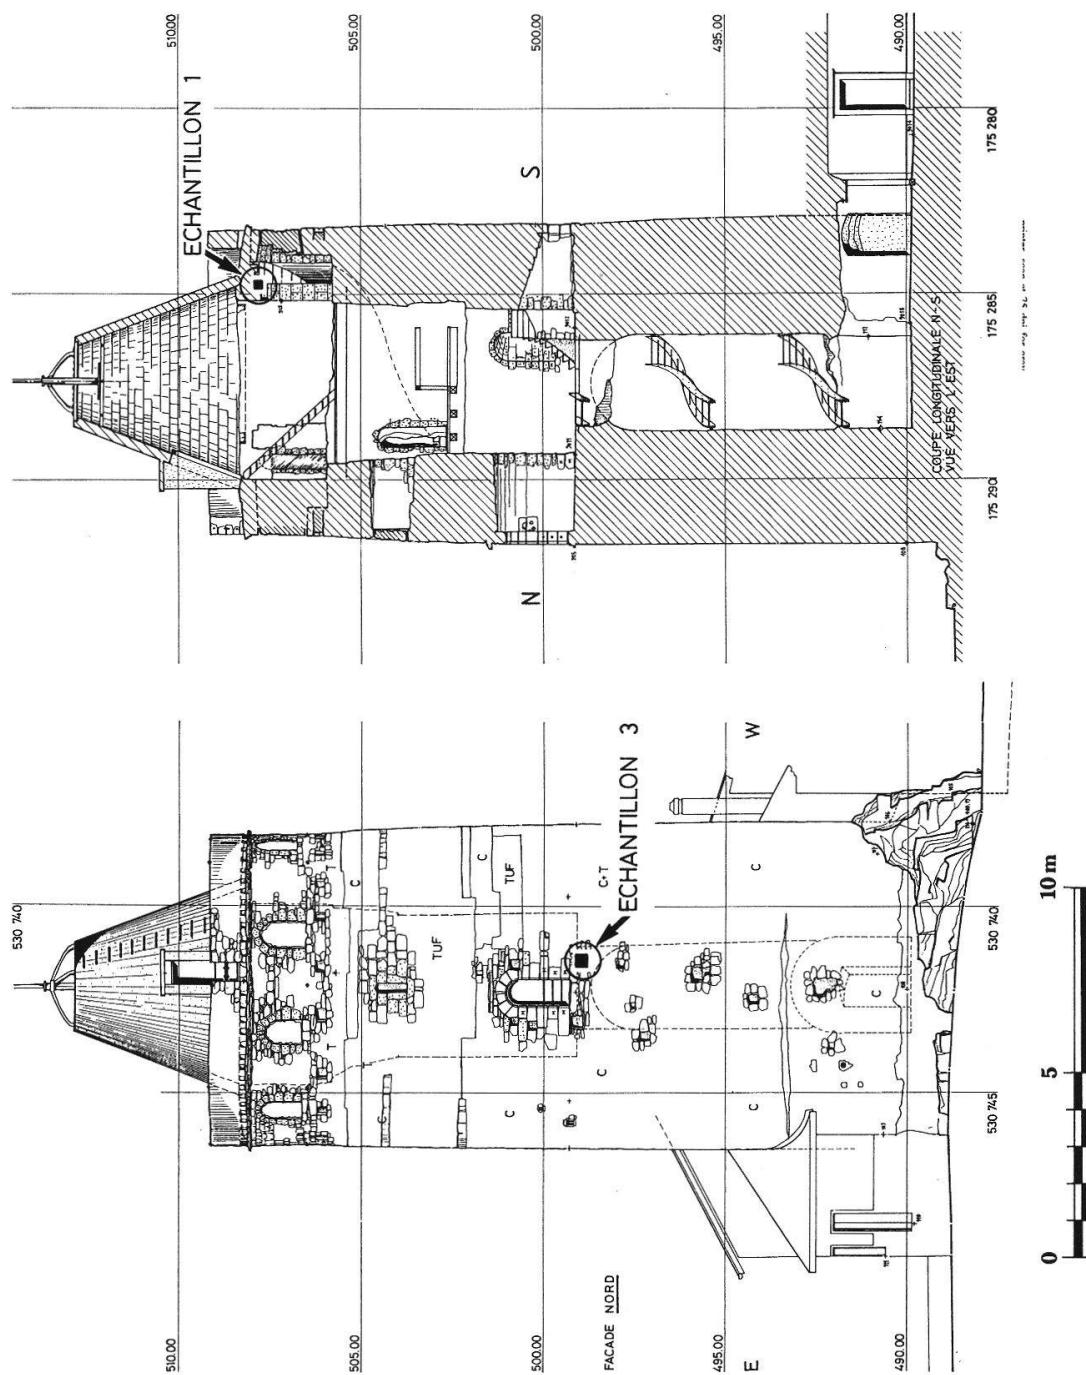
Fig. 15. ORBE - Donjon du château. Élevation extérieure nord et coupe nord-sud. (Dessin AAM)

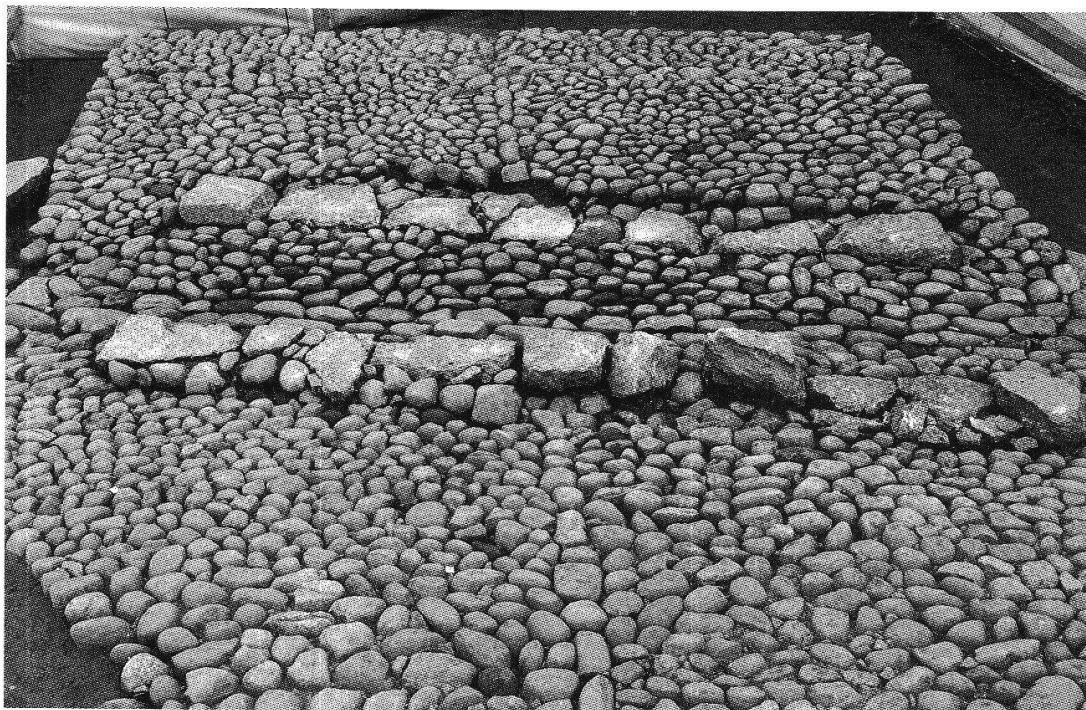
Fig. 16. PAYERNE - Route de Bussy. Le fond pavé du passage à gué, remplacé ensuite par un canal dallé. (Photo Archéodunum)

Un intéressant ouvrage de voirie moderne, à savoir un gué aménagé, a été dégagé dans le même secteur au printemps 1994 (fig. 16). La structure se signalait par deux dalles de grès coquillier de la Molière affleurant au niveau du sol actuel sur le tracé d'un chemin agricole, perpendiculaire à

la route de Bussy. Les deux dalles quadrangulaires (env. 1,8 x 2 m) sont disposées à plat et bout à bout selon un axe sud-est/nord-ouest. Elles reposent sur deux pieds-droits constitués de blocs du même grès, dont seules les faces internes semblent avoir été taillées. Cette construction délimite un canal de 1,2 m de large pour une hauteur de 40 cm dont les rampes d'accès jusqu'au niveau des dalles de couverture sont constituées de galets et de déchets de taille mêlés. Elle se situe au centre d'un niveau de galets de rivière bien ajustés composant une sorte de radier, dans une dépression affectant toute la largeur de celui-ci. Ce radier, en forme de losange régulier de 6 x 7,3 m, comprend des bordures rectilignes et bien nettes constituées de galets de diamètre plus important que le reste du pavage, ainsi que d'autres alignements décoratifs. On notera le soin particulier apporté à la facture de l'ensemble et sa largeur extraordinaire pour un simple chemin de desserte. Les galets du pavage sont «fichés» dans le sens de la grande longueur dans un remblai d'assainissement de gravier sableux.

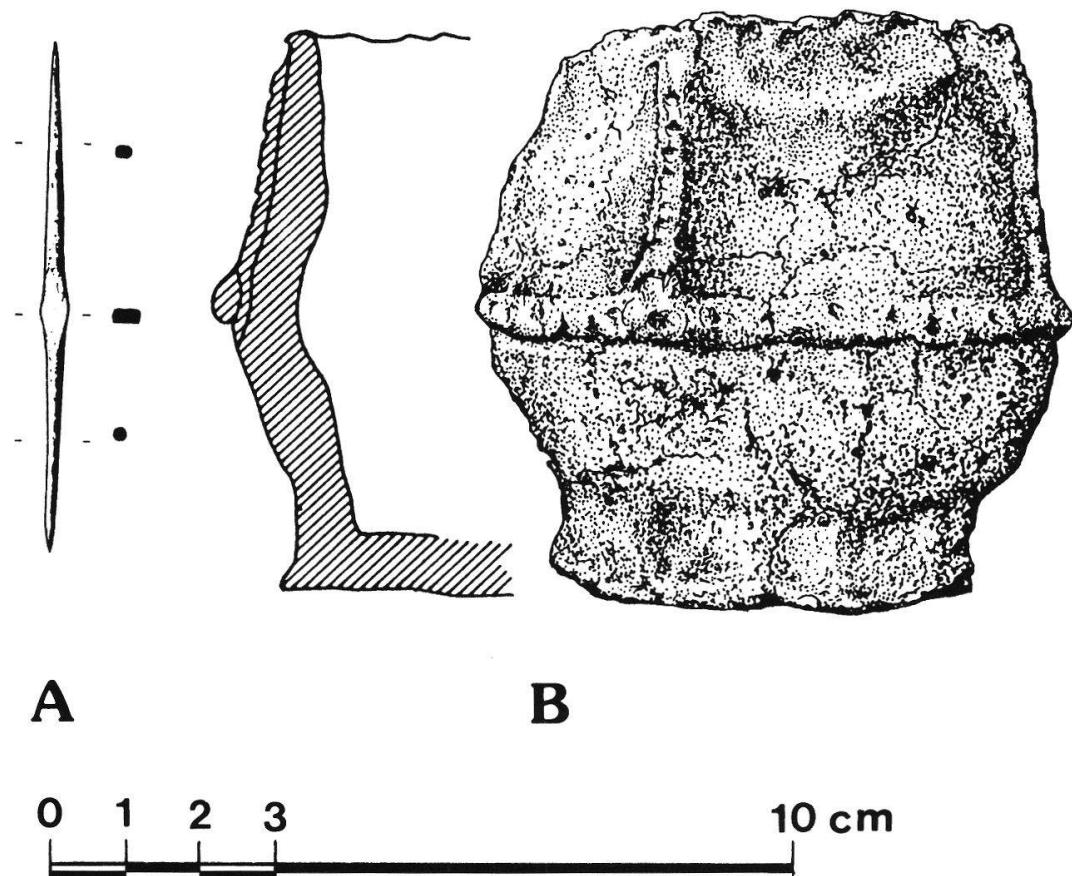
Fig. 18. VUFFLENS-LA-VILLE – Tumulus. Mobilier déposé dans l'inhumation de l'âge du Bronze ancien. A: alène losangique en bronze; B: gobelet en céramique à cordons décorés. Ech. 1:3. (Dessin M. Klausener)

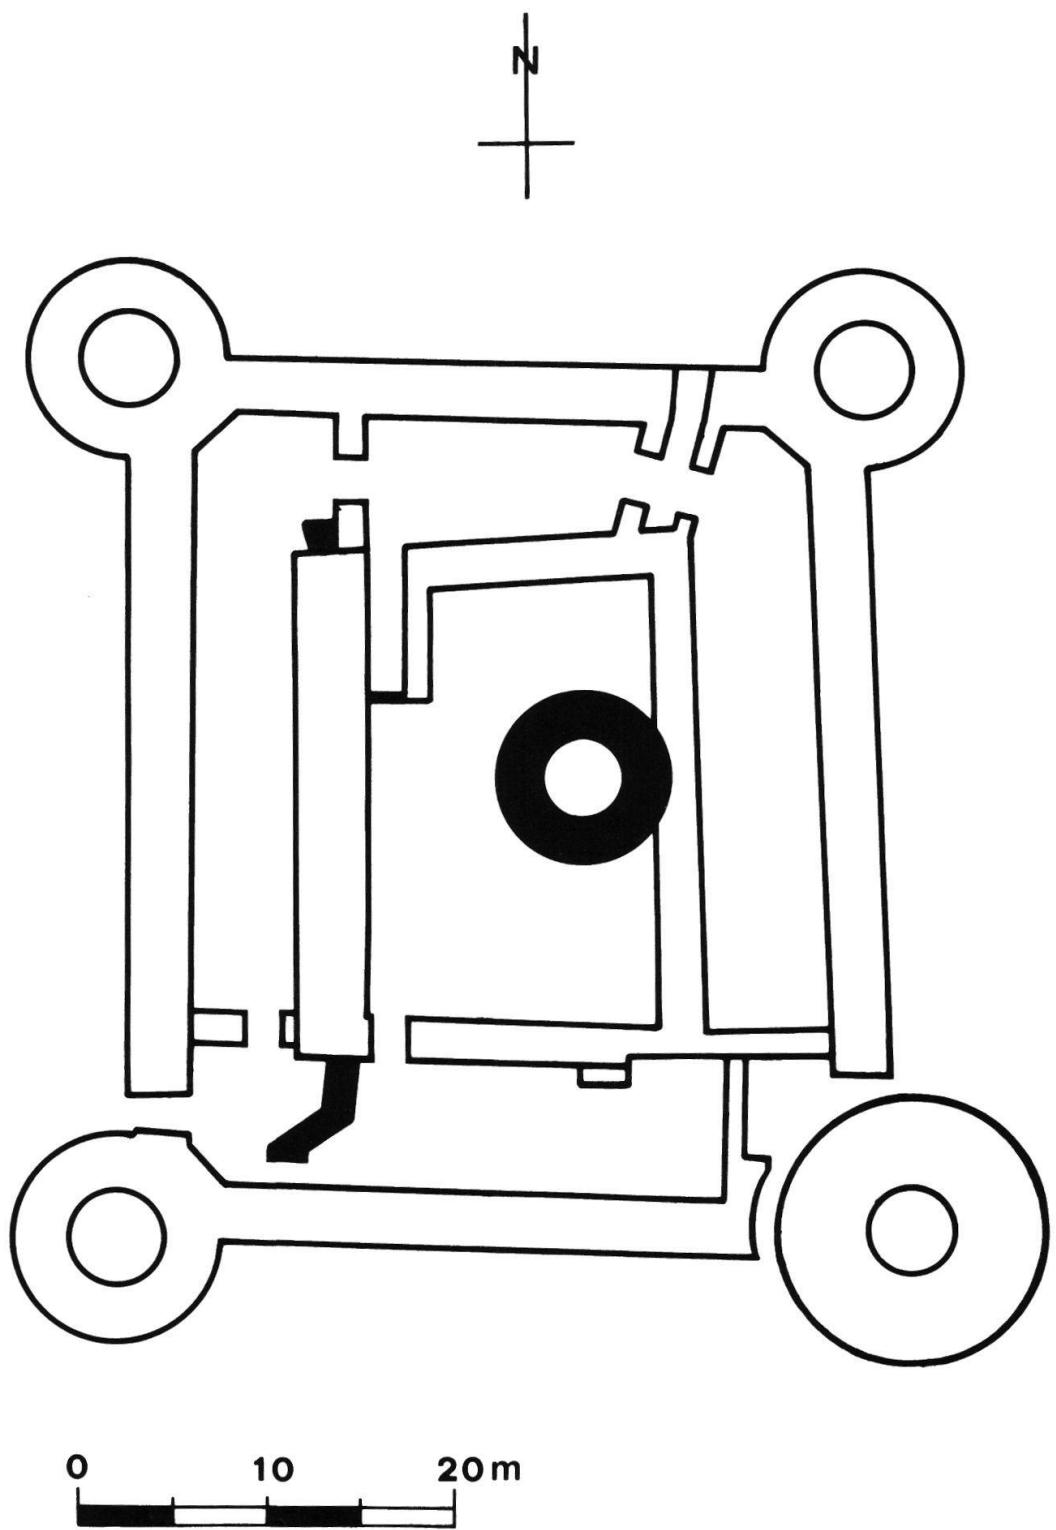
*Fig. 19. YVERDON-LES-BAINS - Château. En noir, les vestiges du château de 1235 : la tour circulaire fouillée en 1943 et les murs dégagés en 1994.
(Dessin A. Pedrucci - V. Chaudet, Archéotech)*
