**Zeitschrift:** Revue Militaire Suisse  
**Herausgeber:** Association de la Revue Militaire Suisse  
**Band:** 56 (1911)  
**Heft:** 6

**Artikel:** Le génie aux inondations de 1910  
**Autor:** [s.n.]  
**DOI:** <https://doi.org/10.5169/seals-339264>

## Le Génie aux inondations de 1910.

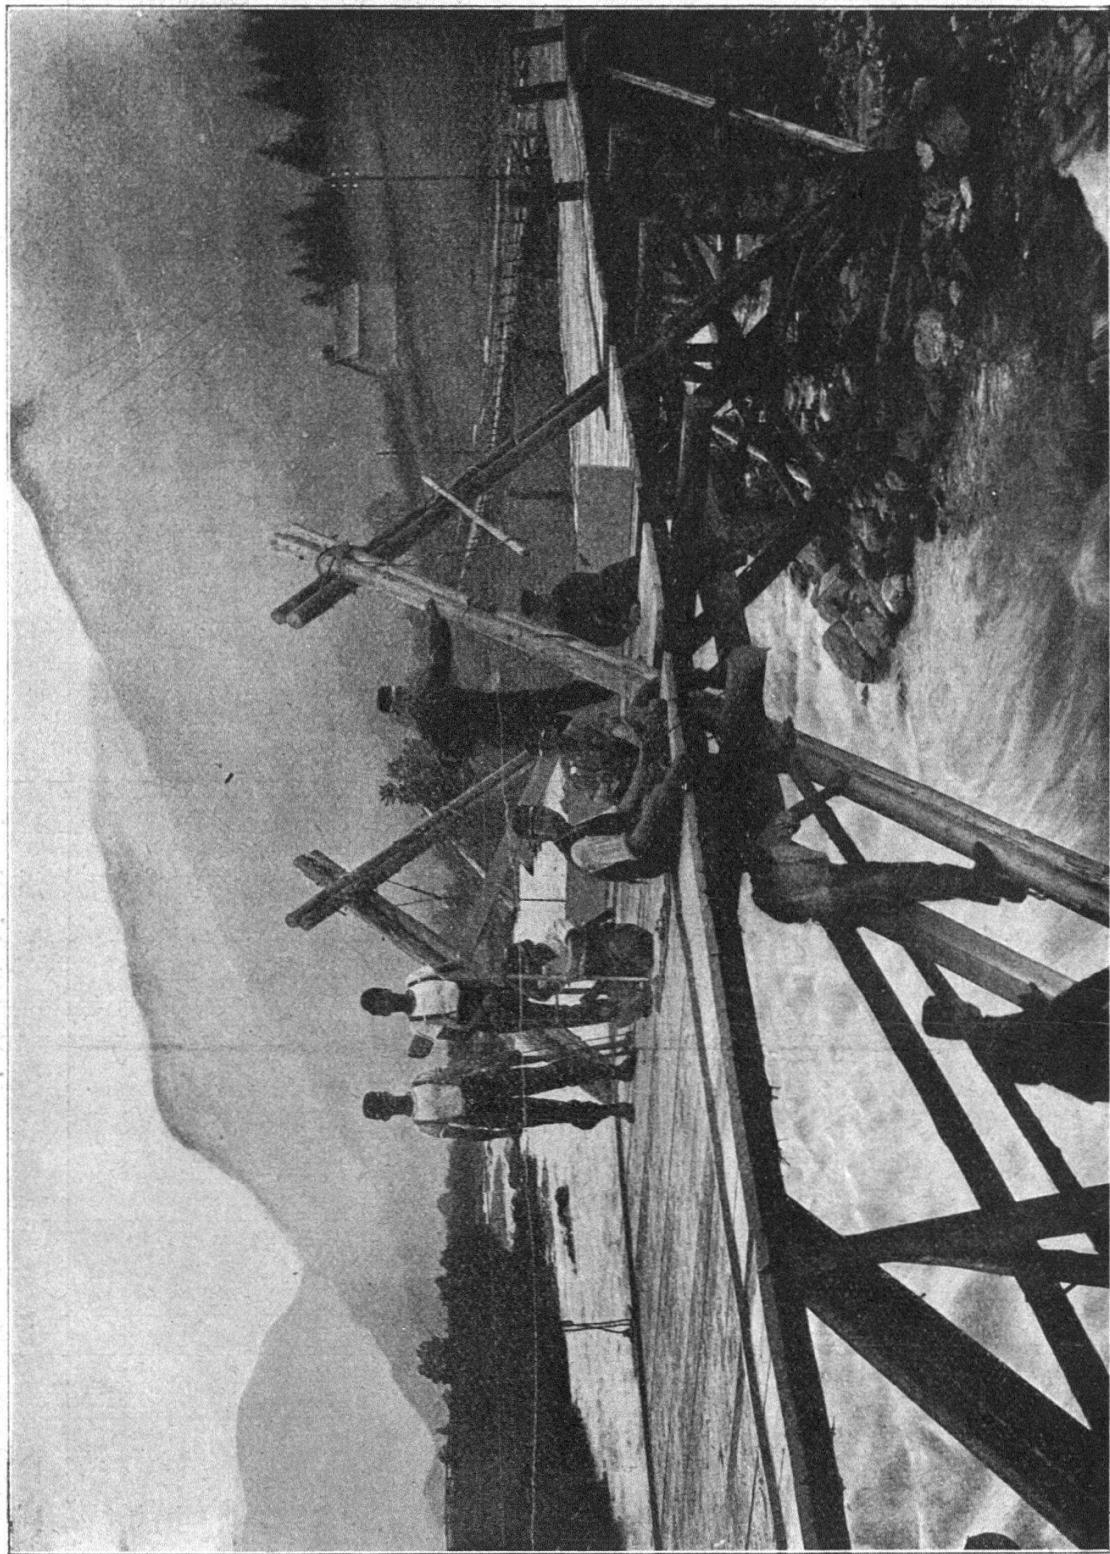
2. Rambach. Pont sur la Muota. Largeur de la voie : 4,5 m.  
Travees : 19 m. + 5,5 + 5,5 + 5,5 + 5,5 = 41 m.

A Rambach ils jettent sur la Muota un pont, devant servir pour la route, d'une largeur de voie de 4,5 m. avec 4 travées de 5,5 m. et une travée principale de 19 m. (fig. 2) ; tel qu'il est, ce pont représente assez bien le pont de circonstance que que l'on jette en campagne.

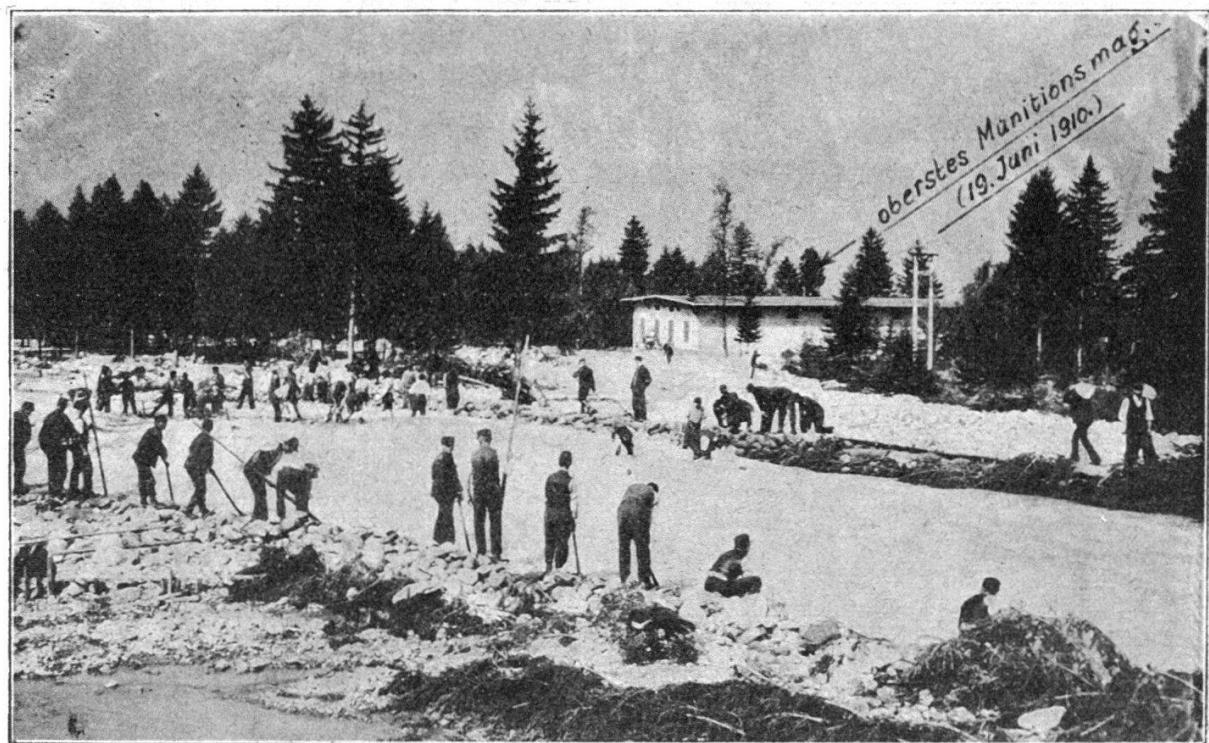
3. Altorf. Curage du nouveau lit du Schächen.

Le Schächen a formé sur plusieurs points des bras irréguliers qu'il faut réunir et qui obligent à modifier considérablement le lit projeté. En aval du pont, on débarrasse le nouveau lit du Schächen des obstacles qui l'encombrent et l'on consolide encore les berges, de façon que le fleuve puisse s'écouler dans la Stille Reuss (fig. 3, 4, 5, 6).

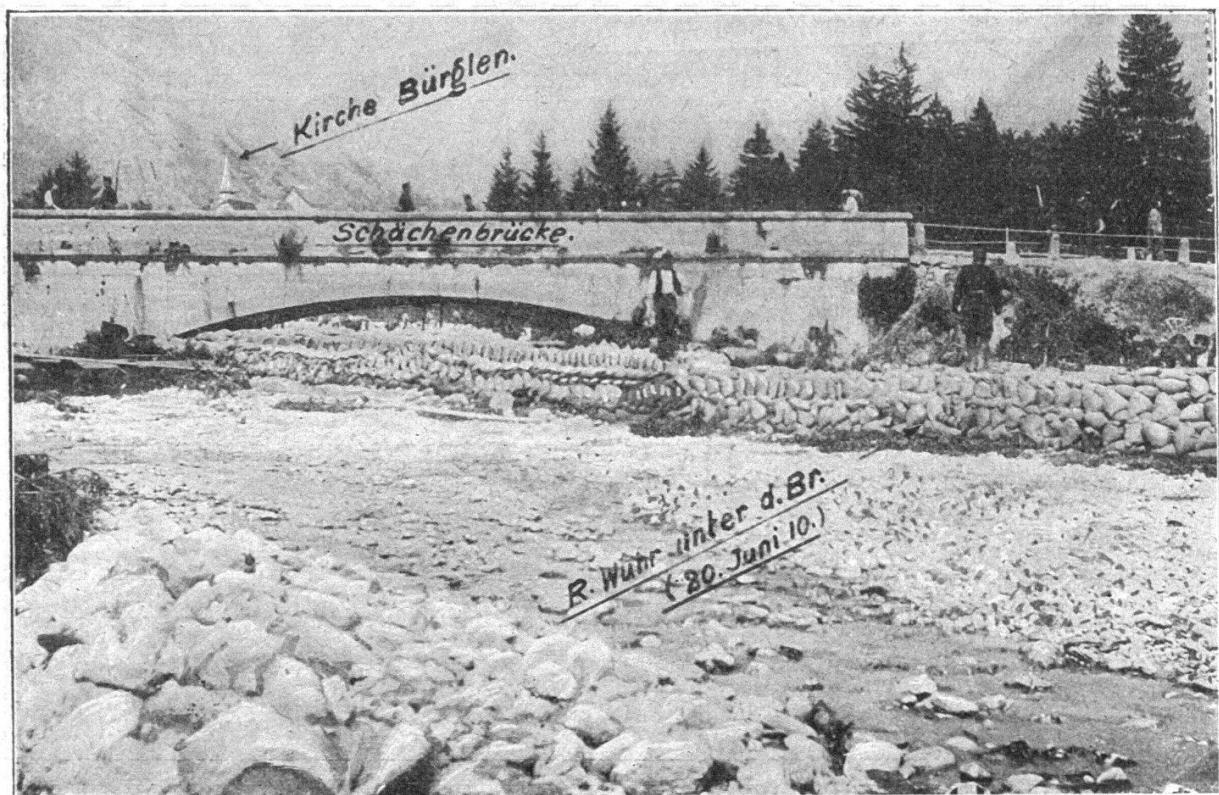
6. Altorf. Travaux de défense en aval du pont du Schächen.

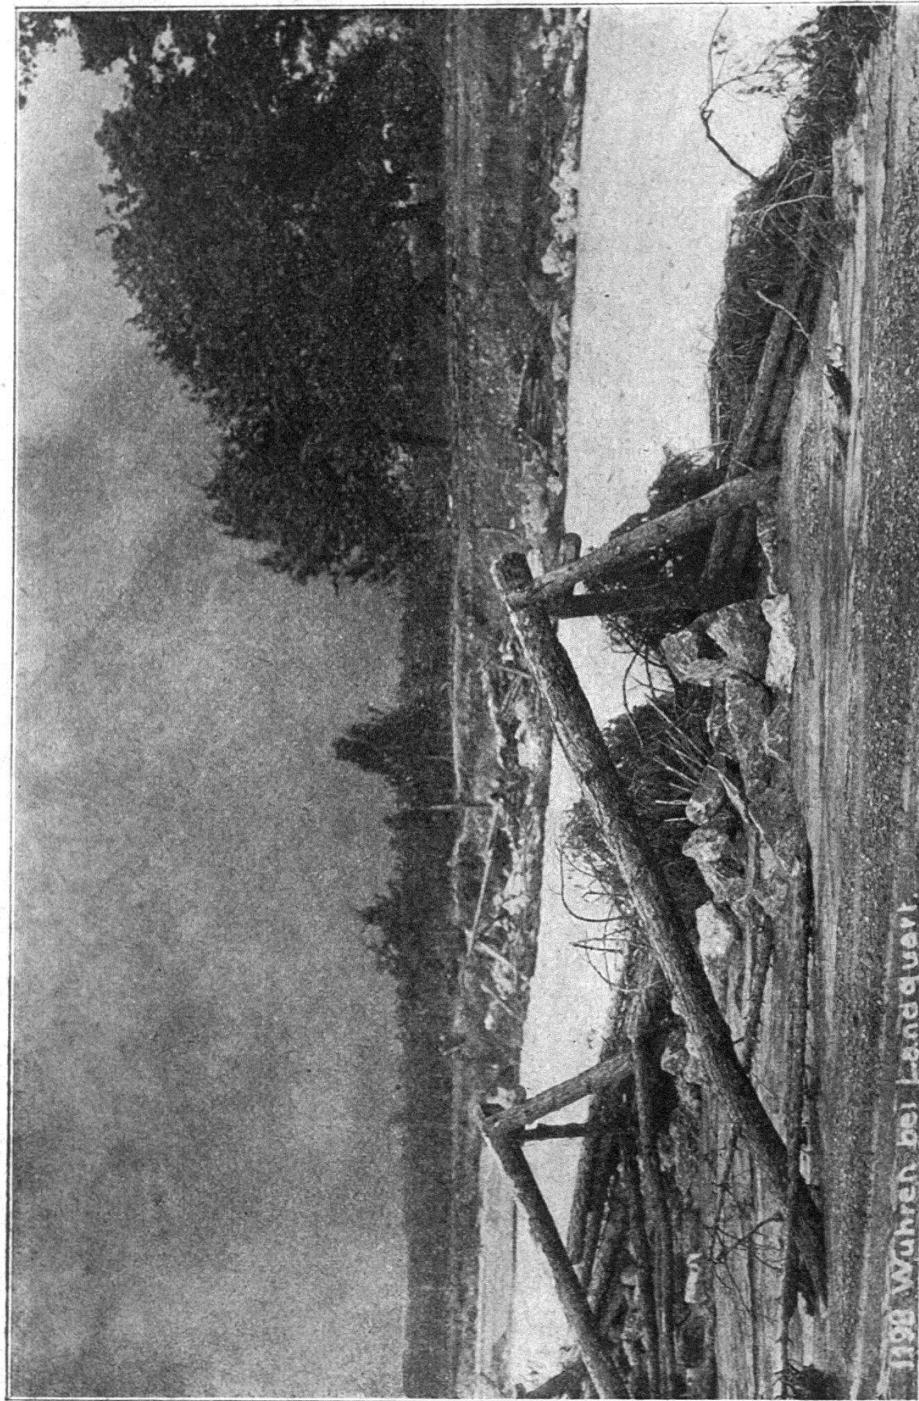
9. Landquart. Travaux de défense. Emploi de demi-chevalets pour établir des défenses provisoires.

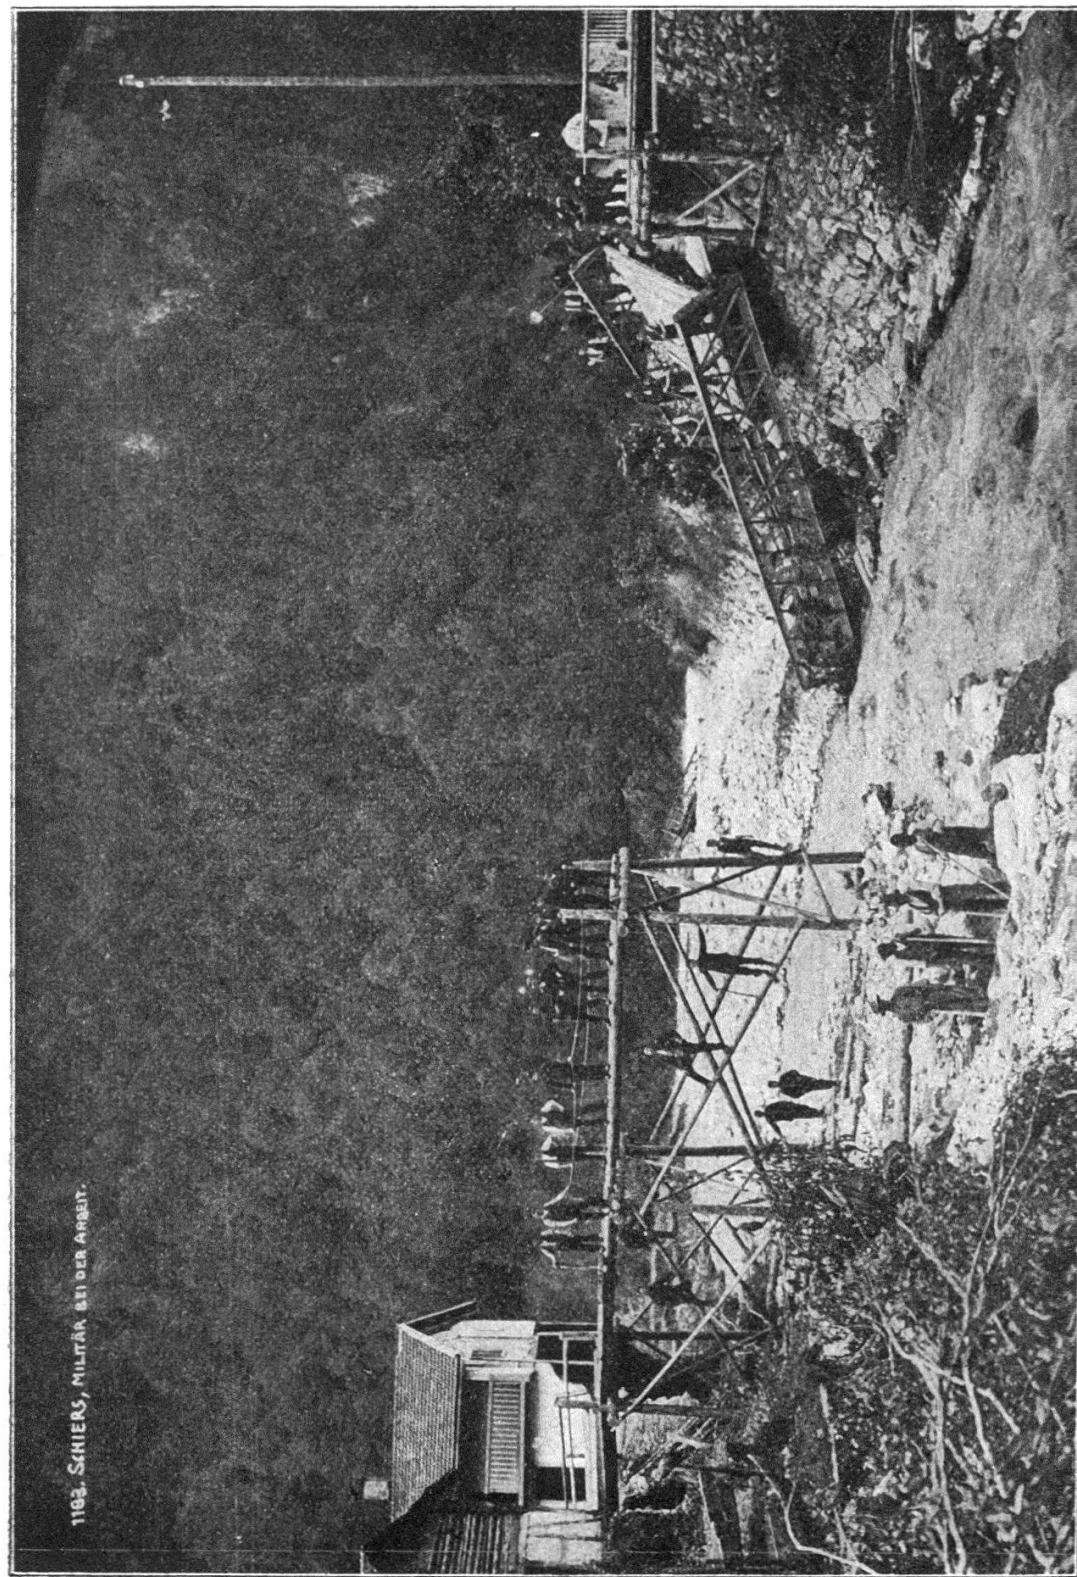
17. **Construction du pont de circonstance à Schiers.**  
Longueur totale du pont une fois terminé : 35,6 m. Portée de la ferme à conrefiches constituant le milieu du pont : 11 m.  
Hauteur des chevalets : 5,5 m. A droite viaduc des chemins de fer rhétiens, détruit.

A Schiers, le Schraubach a emporté le pont de la rue principale, de même que le pont du chemin de fer, situé à 200 m. environ en aval (fig. 17). On rétablit les communications au moyen d'un pont de 35,6 m. de longueur totale, composé de 4 chevalets et d'une ferme à contrefiches de 11 m. de portée environ. On a construit également les installations nécessaires pour que les bois flottants ne viennent pas causer de dégâts.

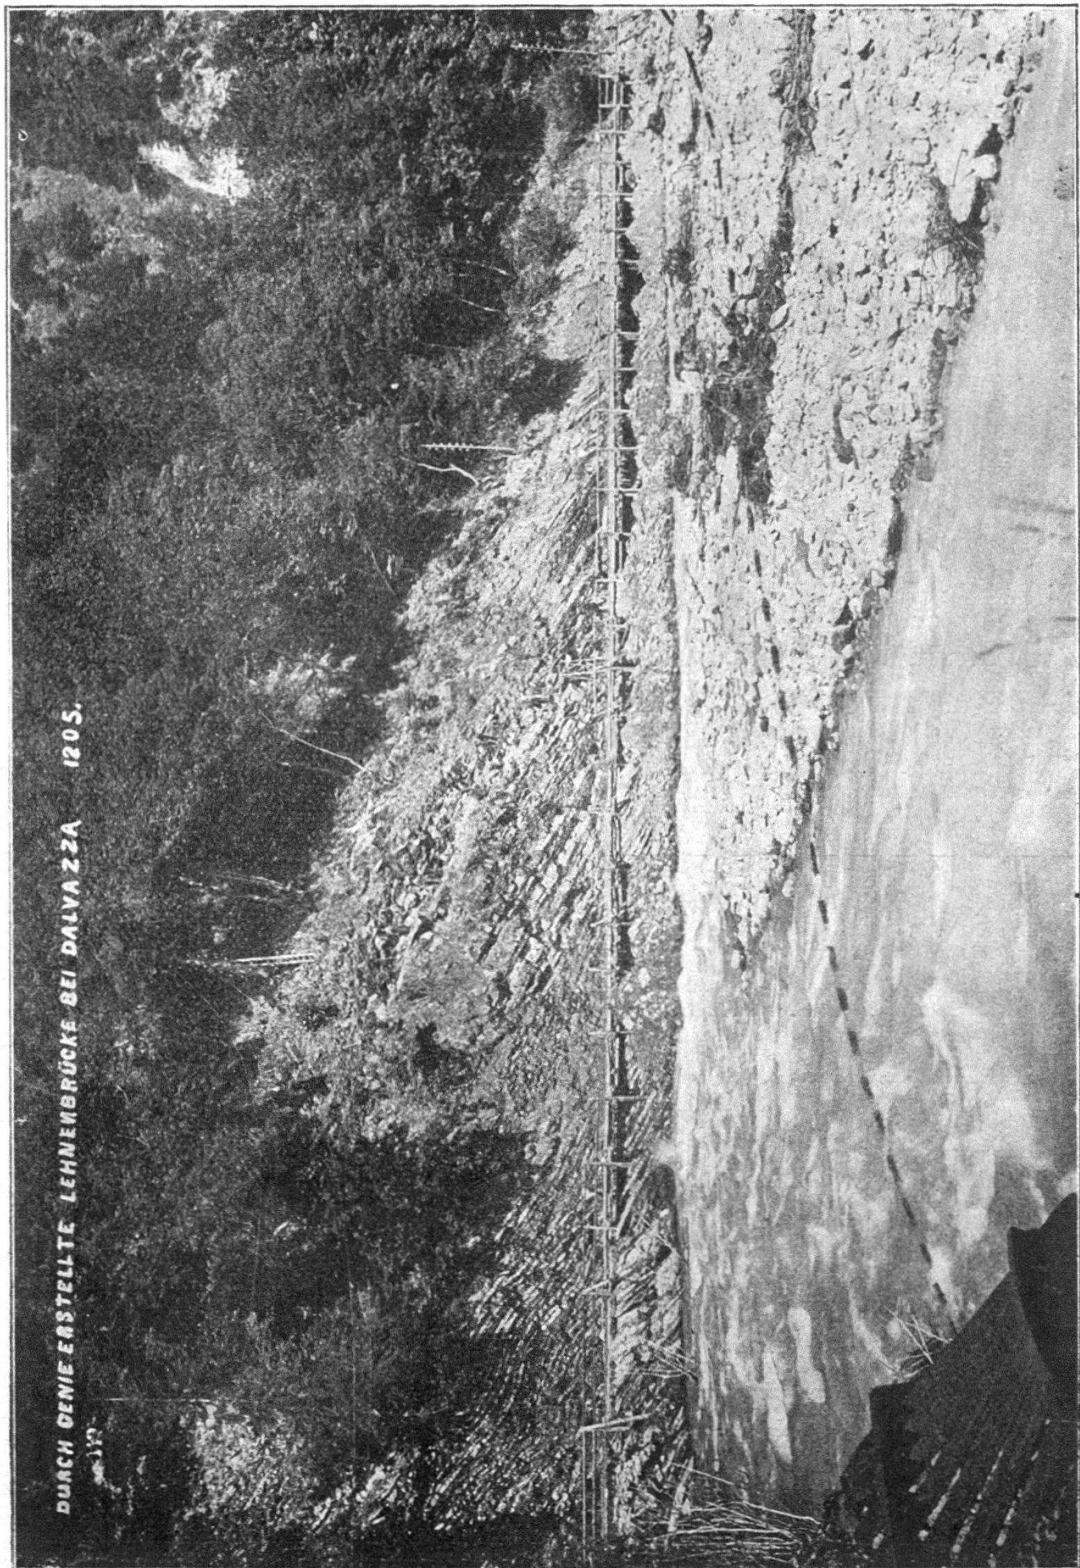
18. Galeries près de Dalvazza. Longueur totale : 100 m. Largeur de la voie : 3,2 m.  
Où coule la Landquart se trouvait un remblai de 6 m. de haut pour la voie ferrée (pointille).

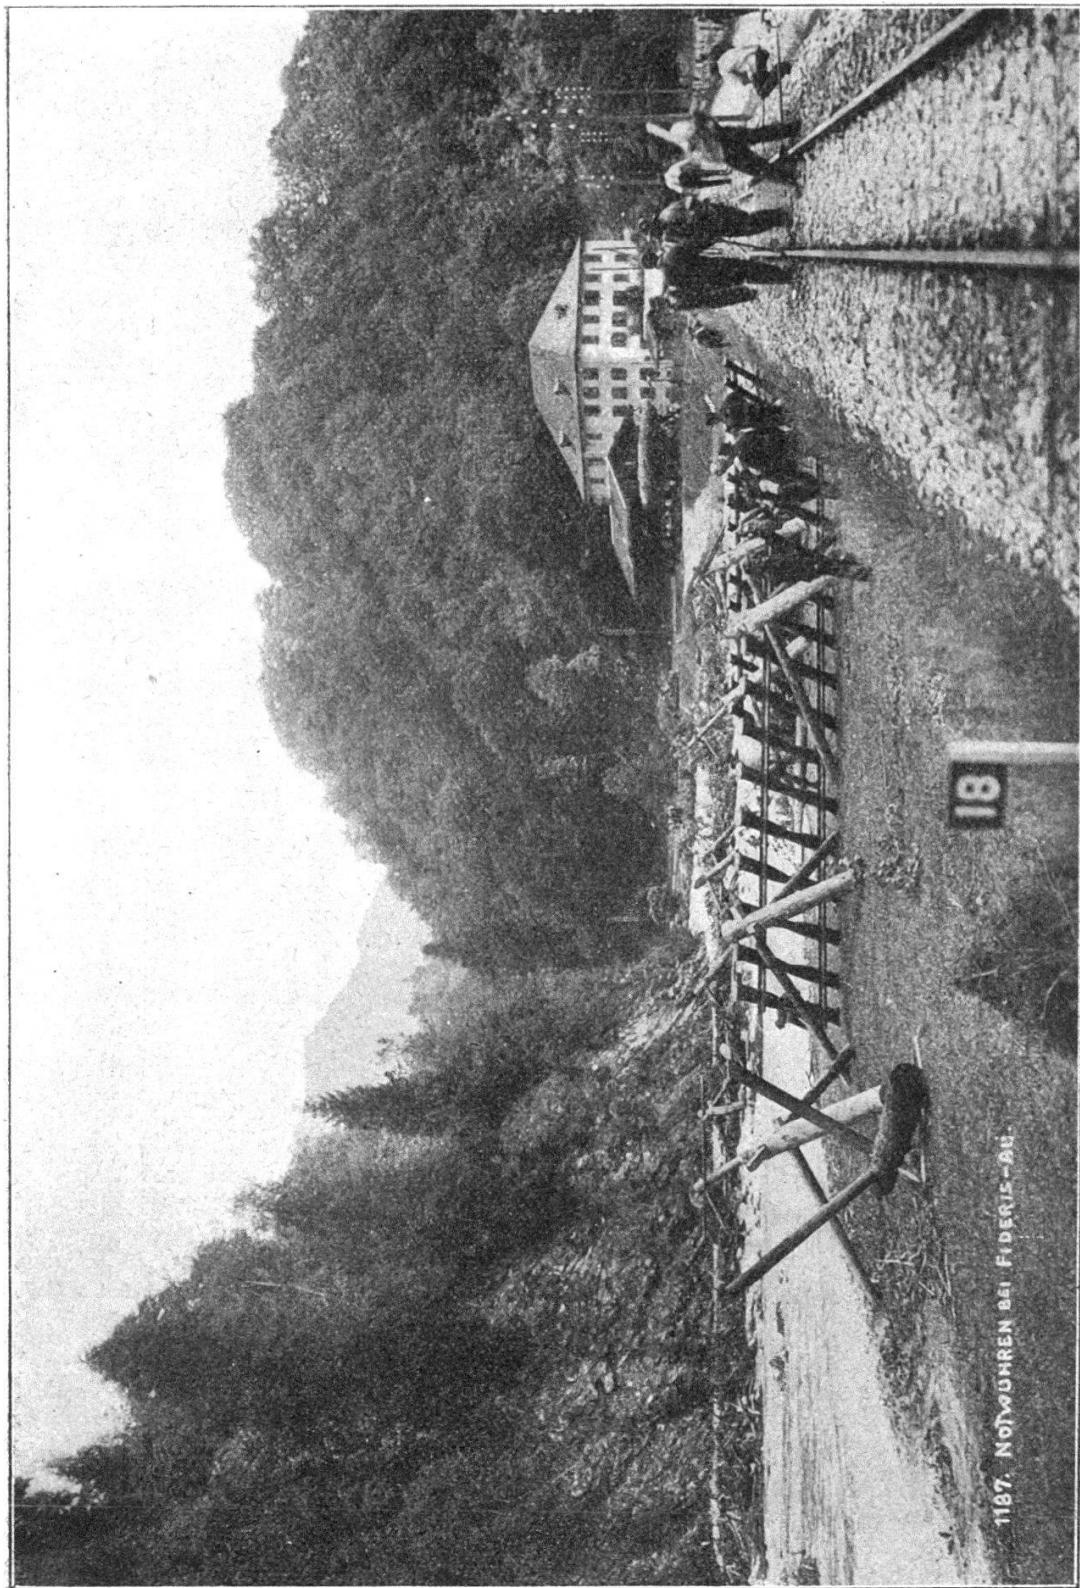
19. Travaux de protection des rives près de la station de Fideris.  
On employa pour protéger la voie ferrée et la route du matériel d'infrastructure.

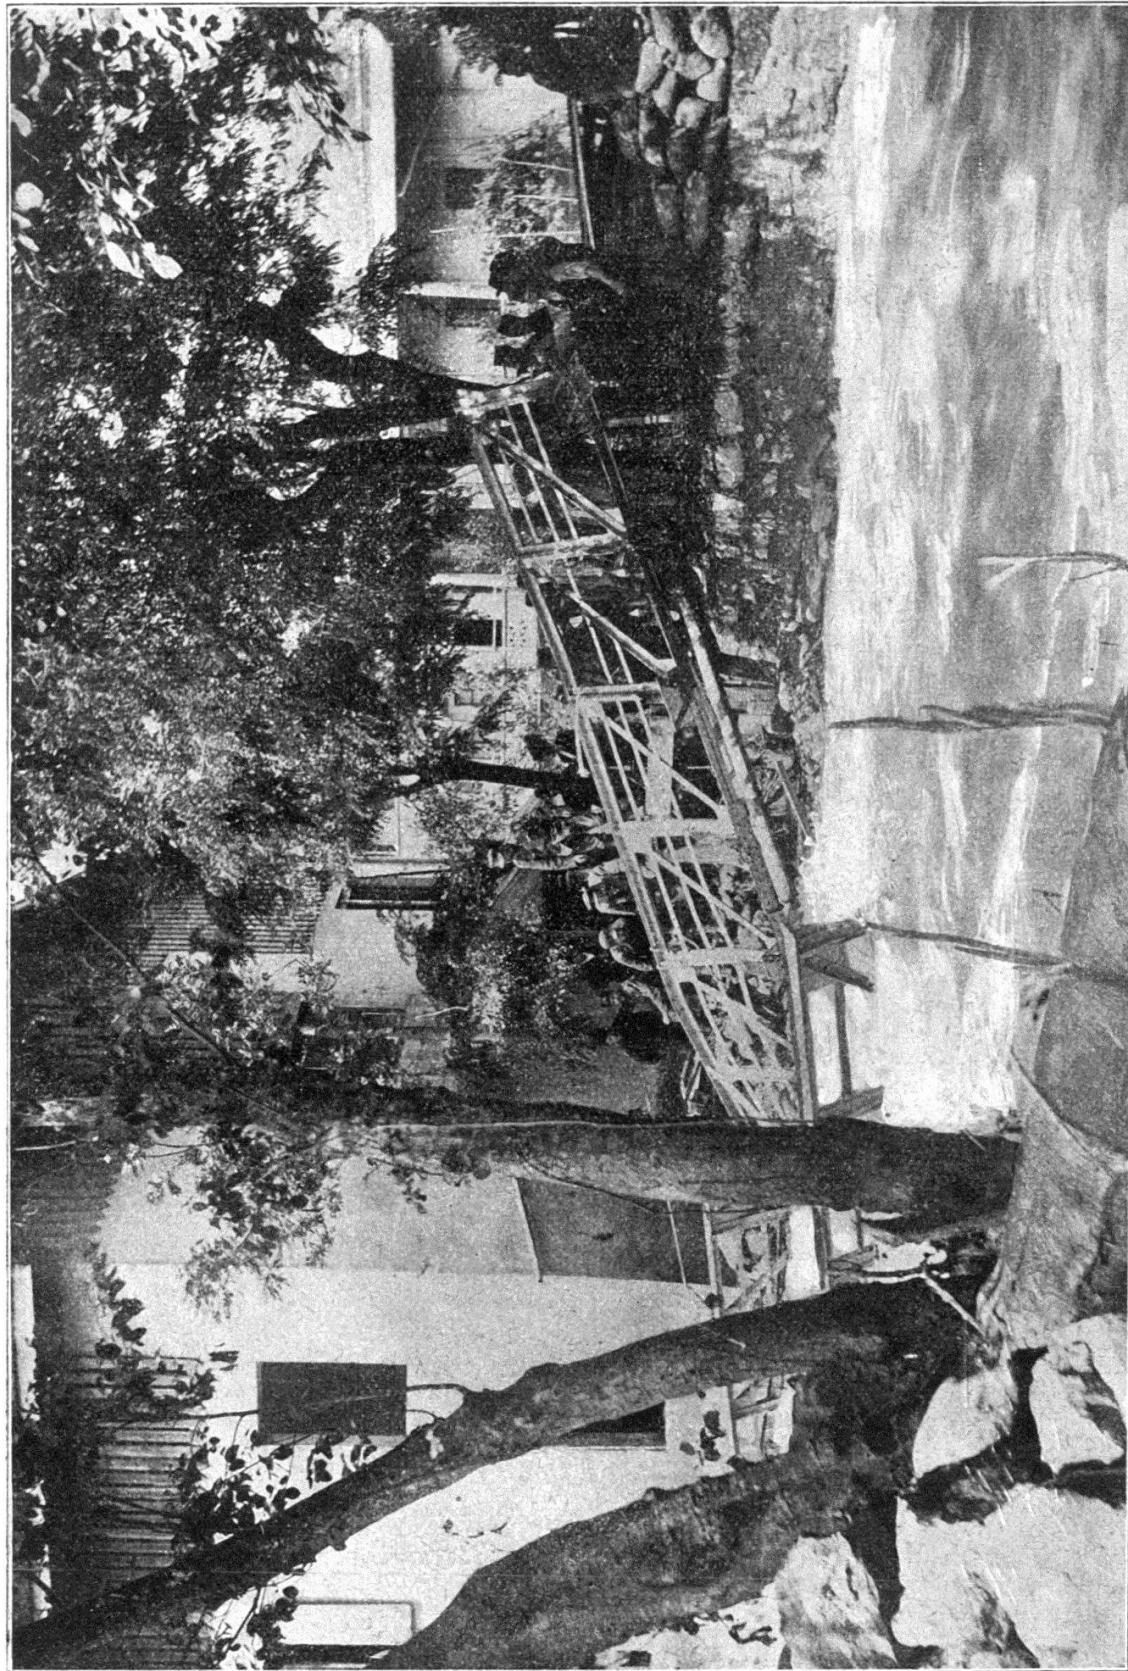
21. Pont en fer, emporté par l'Avançon.
