Zeitschrift: Rapport de gestion / Musée national suisse
Herausgeber: Musée national suisse
Band: 127 (2018)

Rubrik: Extension et rénovation du Musée national Zurich

Extension et rénovation du Musée national Zurich.

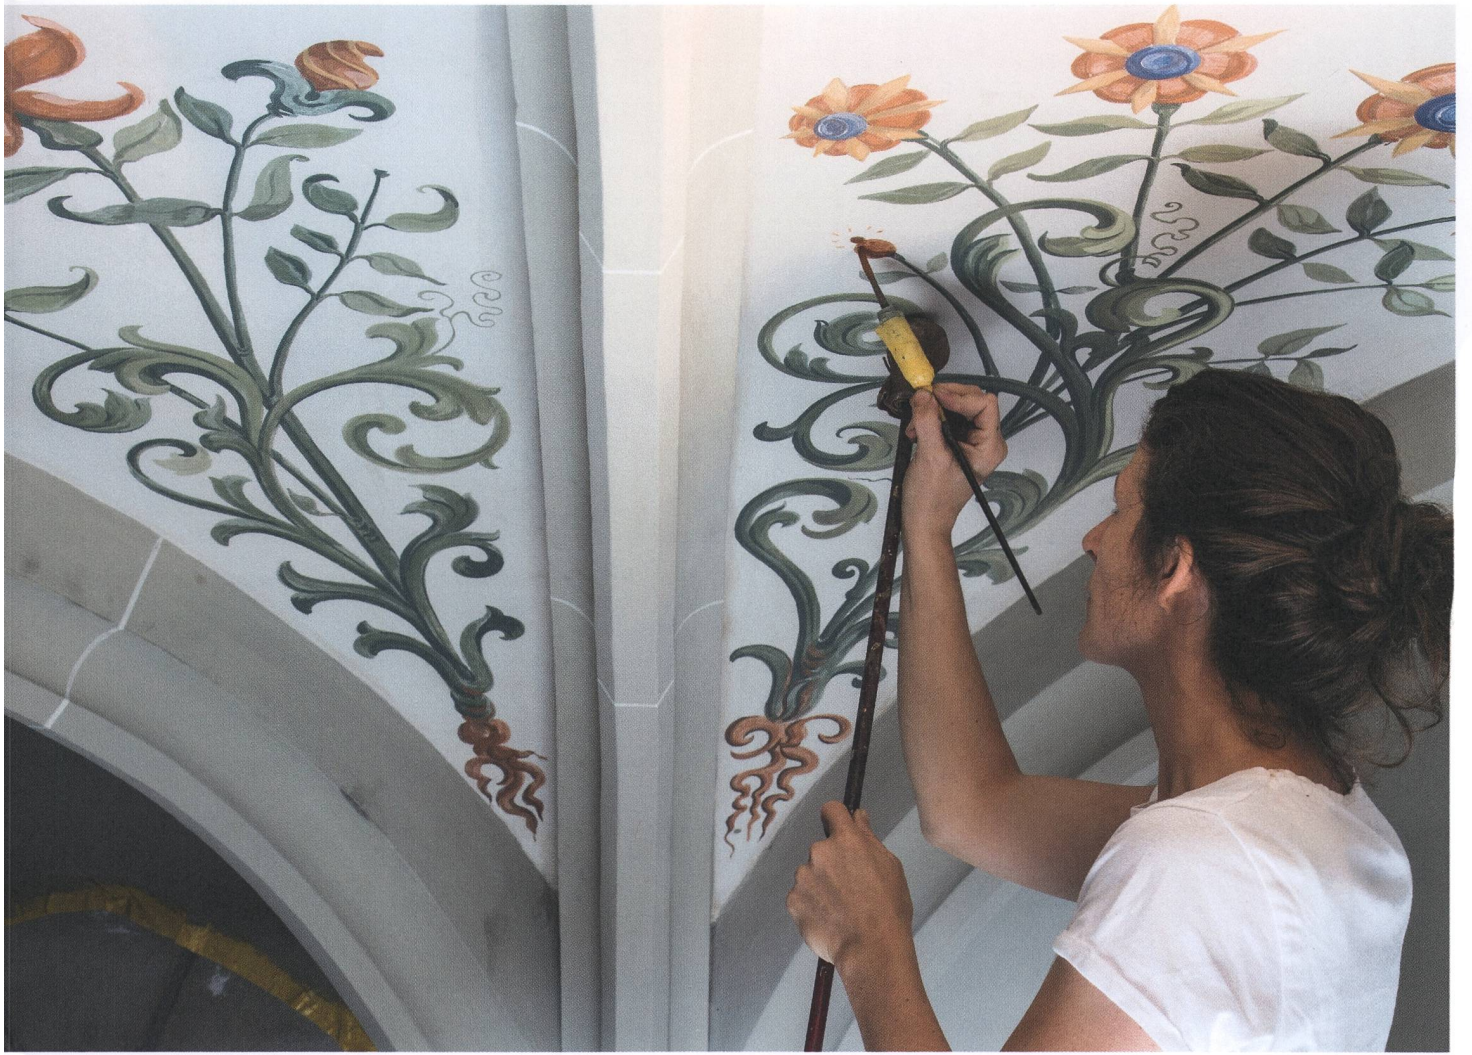
1 Reconstitution des peintures ornant le plafond de la chapelle inférieure.

Lorsque c'était possible, les fenêtres, plafonds et sols ont également été restaurés ou modifiés pour renouer avec leur aspect initial. Pour cela, les restaurateurs se sont appuyés d'une part sur les éléments historiques conservés, et d'autre part sur des photographies anciennes. Les peintures au plafond de la chapelle inférieure avaient par exemple été recouvertes au fil du temps. Elles ont été reconstituées d'après d'anciens clichés et à l'aide d'objets de référence. La voûte de la chapelle a retrouvé son état d'origine, avec des clés de voûte colorées et des motifs floraux.

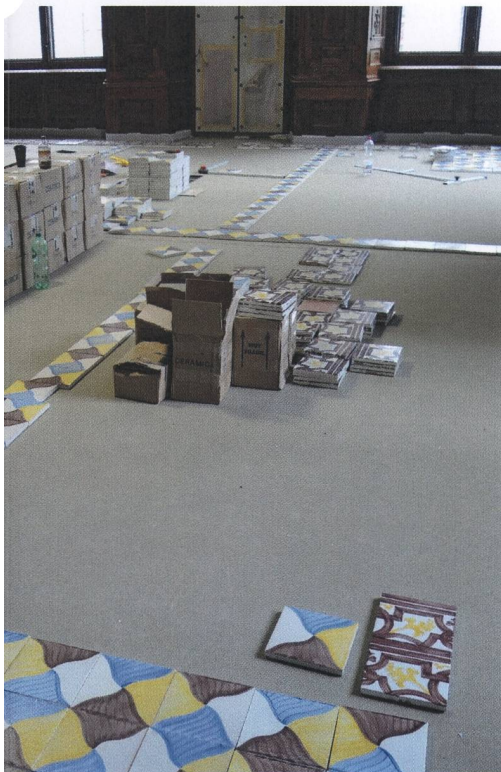
3 Pose des carreaux dans la salle Lochmann.

Les sols anciens en bois, en pierre ou en granito ont également été restaurés et posés sur un revêtement en béton dur. À certains endroits, ils n'ont toutefois pas pu être conservés, car ils n'auraient pas supporté la charge importante liée à l'exploitation du musée. Dans ce cas, les planchers historiques ont été retirés et apportés au Centre des collections. Ils ont été remplacés par de nouveaux sols solides et capables de supporter la charge quotidienne.

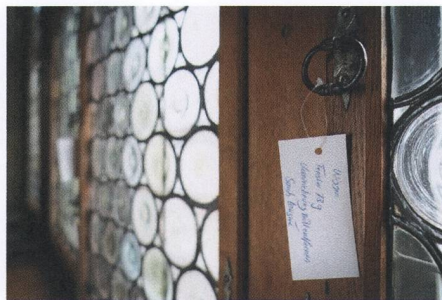
2 Vitres en cul-de-bouteille restaurées dans une salle historique.

Construit en 1898, le bâtiment de l'aile ouest a dû être adapté aux normes en vigueur en ce qui concerne la charge admissible, les règles de sécurité parasismique et les systèmes de sécurité incendie. Les fenêtres historiques, comme celles dont les vitres sont en cul-de-bouteille, ont été restaurées. Elles sont protégées par des vitres de sécurité modernes placées à l'extérieur.
