Zeitschrift: Rapport de gestion / Musée national suisse

Rubrik: Extension et rénovation du Musée national Zurich

Extension et rénovation du Musée national Zurich.

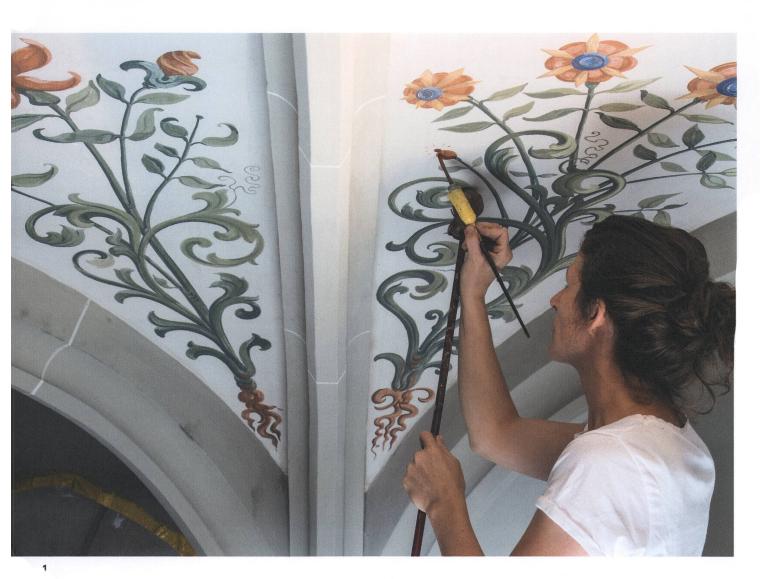
- Reconstitution des peintures ornant le plafond de la chapelle inférieure.
- Vitres en cul-de-bouteille restaurées dans une salle historique.
- Pose des carreaux dans la salle Lochmann.

Lorsque c'était possible, les fenêtres, plafonds et sols ont également été restaurés ou modifiés pour renouer avec leur aspect initial. Pour cela, les restaurateurs se sont appuyés d'une part sur les éléments historiques conservés, et d'autre part sur des photographies anciennes. Les peintures au plafond de la chapelle inférieure avaient par exemple été recouvertes au fil du temps. Elles ont été reconstituées d'après d'anciens clichés et à l'aide d'objets de référence. La voûte de la chapelle a retrouvé son état d'origine, avec des clés de voûte colorées et des motifs floraux.
