Zeitschrift: Rapport de gestion / Musée national suisse

Rubrik: Extension et rénovation du Musée national Zurich

Extension et rénovation du Musée national Zurich.

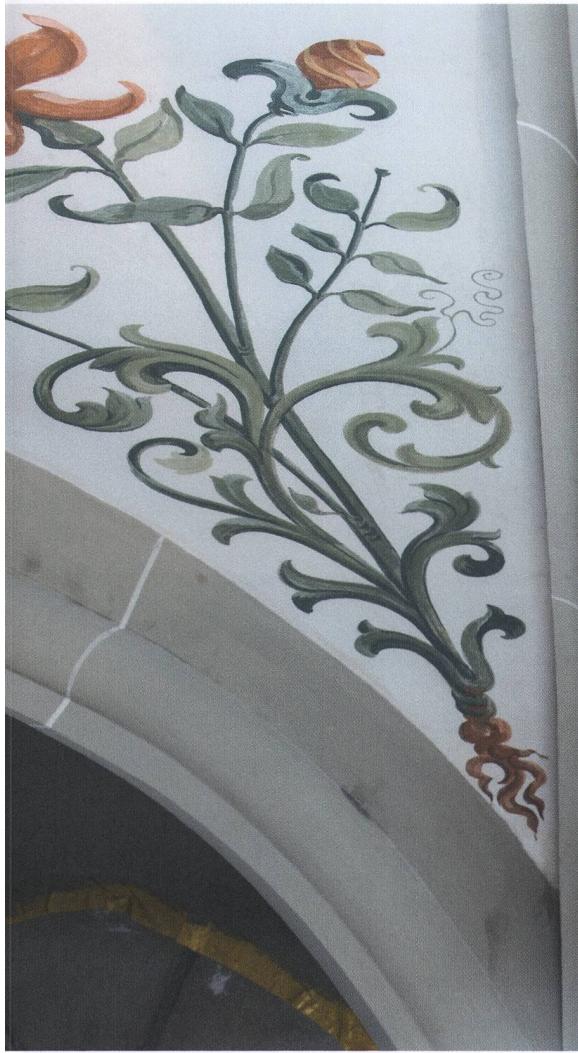
1 Reconstitution des peintures ornant le plafond de la chapelle inférieure.

Lorsque c'était possible, les fenêtres, plafonds et sols ont également été restaurés ou modifiés pour renouer avec leur aspect initial. Pour cela, les restaurateurs se sont appuyés d'une part sur les éléments historiques conservés, et d'autre part sur des photographies anciennes. Les peintures au plafond de la chapelle inférieure avaient par exemple été recouvertes au fil du temps. Elles ont été reconstituées d'après d'anciens clichés et à l'aide d'objets de référence. La voûte de la chapelle a retrouvé son état d'origine, avec des clés de voûte colorées et des motifs floraux.

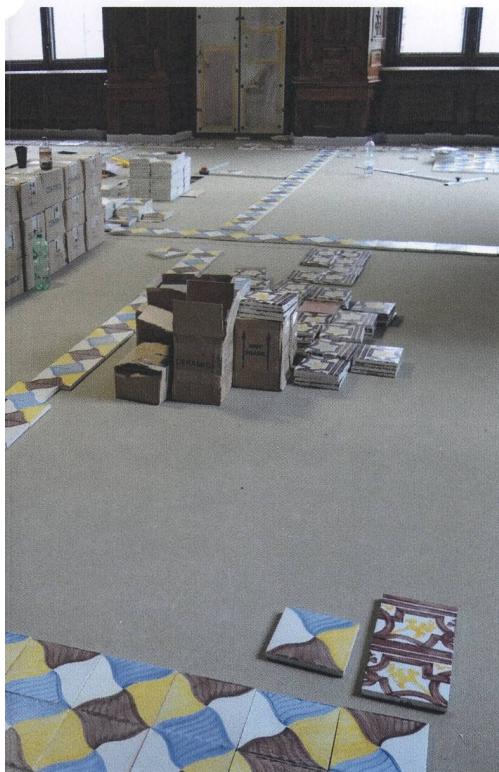
3 Pose des carreaux dans la salle Lochmann.

Les sols anciens en bois, en pierre ou en granito ont également été restaurés et posés sur un revêtement en béton dur. À certains endroits, ils n'ont toutefois pas pu être conservés, car ils n'auraient pas supporté la charge importante liée à l'exploitation du musée. Dans ce cas, les planchers historiques ont été retirés et apportés au Centre des collections. Ils ont été remplacés par de nouveaux sols solides et capables de supporter la charge quotidienne.
