Zeitschrift: Rorschacher Neujahrsblatt
Band: 40 (1950)

Artikel: Das Haus "Im Hof"
Autor: Wahrenberger, J.
DOI: <https://doi.org/10.5169/seals-947629>

Das Haus «Im Hof»

Von J. Wahrenberger

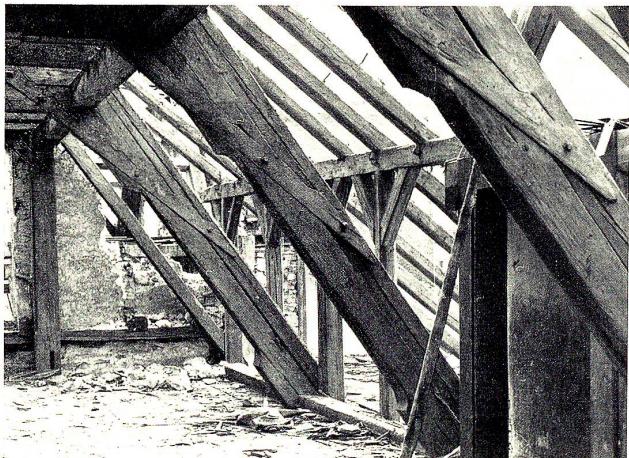
Dachstuhl im Haus «Im Hof»

Auffallend war der äußerst starke Dachstuhl des Hauses «Im Hof». Mit den eingezähnten Verstrengungen und Holznägeln erinnerte er stark an Grubenmann'sche Brückenbauten. Da diese Konstruktion schon vor Grubenmann bekannt war, kann sie keinen Anhaltspunkt für die Datierung geben. Ohne Zweifel haben wir aber die ursprüngliche Gestaltung vor uns. Vor einer späteren Abänderung wird noch zu sprechen sein. Auffallend sind die gegenüber dem Dachstuhl des Hauptgebäudes äußerst leicht erscheinenden Dachstühle des Nordwestflügels und des «Centrals».
