Zeitschrift: Rorschacher Neujahrsblatt
Band: 40 (1950)

Das Haus «Im Hof»

Von J. Wahrenberger

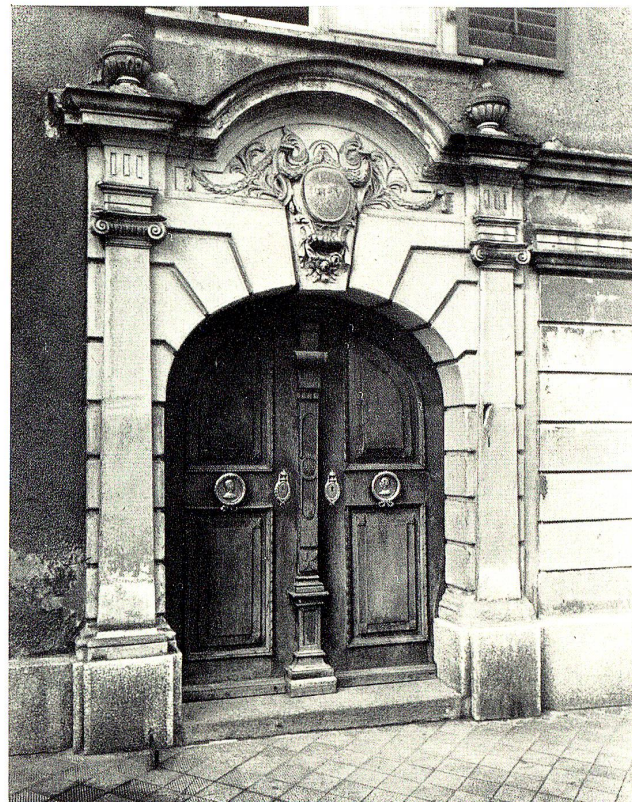
Klassizistisches Portal des Hauses «Im Hof»

Zum klassizistischen Stil gehört auch das Portal zum Haus «Im Hof» mit den beiden aufgesetzten Säulen mit an jonische Formen erinnernden Kapitellen. Das messingene Beschläge finden wir in gleicher Form auch an der Türe des Rathauses.
