**Artikel:** Aussenrestauration der Pfarrkirche St. Kolumban in Rorschach  
**Autor:** Hasler, Heinrich  
**DOI:** <https://doi.org/10.5169/seals-947485>

# Außenrestauration der Pfarrkirche St.Kolumban in Rorschach

Heinrich Hasler

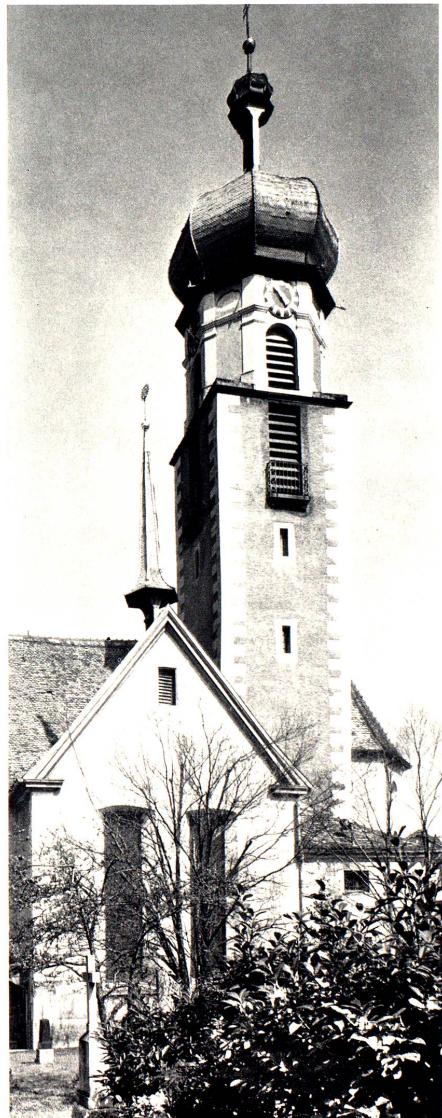
Der Turm der Pfarrkirche vor der Restauration  
Foto Walter Fietz.

Der Turm bis auf die Höhe von ca. zwanzig Meter stammt aus der Zeit der Gotik (erbaut 1438). Der Turmaufbau mit dem Oktogon, der wunderschönen Kuppel und der eigenartigen Abschlußzwiebel erfolgte 1694. Die Gesimsprofile am Oktogon weisen eher in die Zeit des Spätbarocks, doch ist es möglich, daß sie erst später bei einer Renovation neu gestaltet wurden. Über dem gotischen Bauteil zeigte sich eine andere Art Mauerwerk. Auf dreizehn Meter Höhe kamen die gotischen, zugemauerten Schalluken zum Vorschein.

ein Geschoß höher kleine gotische Fenstereinfassungen und darüber die ehemalige Glockenstube. Hier setzte die eigentliche Überraschung ein. Die Nachforschungen ergaben, belegbar durch Fotos der Herren Labhart, Fotograf, und Wahrenberger, Kustos des Heimatmuseums, daß die Schallluken auf der West- und Ostseite einen Doppelrundbogen, diejenigen auf der Süd- und Nordseite nur einen einfachen Bogen aufwiesen. Beim Zumauern nach 1890 wurden von diesen Öffnungen nur noch kleine Schlitze über dem Gurt belassen. Bei der Renovation von 1921 sind die Gurten entfernt worden. Große bauliche Veränderungen hatte die Anschaffung des schweren Geläutes im Jahre 1930 erfordert. Es bestand die Auffassung, daß für die volle Klangwirkung der Glocken größere Schallluken notwendig seien, weshalb schlitzartige Luken bis zur untern Glockenstube (ganze Höhe ca.  $6\frac{1}{2}$  m) weitergeführt wurden, wofür das Oktogon-Gesims durchbrochen werden mußte. Dieser Eingriff war nicht nur in statischer Hinsicht sehr gewagt, sondern auch eine Verunstaltung der einst so reizvollen Turmfassade. Um die allzu langen Schlitze zu verkleinern, wurden Balkone vorgesetzt. Bekanntlich hat der Turm sehr schwere und starke Schwingungen zu ertragen, weshalb sich besonders am Chorbogen mit der Zeit große Risse bildeten. Wenn das schwere Geläute und die baulichen Eingriffe sich auch nicht katastrophal auswirkten, führten sie doch zu unliebsamen Erscheinungen. Nach dieser Neugestaltung dürfte die Gefahr für solche Schäden bedeutend geringer sein. Besondere Aufmerksamkeit verlangten die Eckquaderisenen. Diese waren bei der letzten und schon vorletzten Renovation zugedeckt, verputzt und nur farblich hervorgehoben worden. Sicher ist, daß am gotischen Turmteil die Quader ursprünglich sichtbar waren und es darum wieder sein

sollten. Die Quader des Aufbaues von 1694/95 dagegen wurden auch bei dieser Renovation nur farblich behandelt wie damals. Die einst sichtbaren Quader befanden sich jedoch in so schlechtem Zustand, daß alle ersetzt werden mußten, wie auch jene bei den Querschiffen und der Schatzkammer. Diese kunsthistorischen Fragen wurden in Zusammenarbeit mit der Denkmalpflege, mit den Herren Dr. Knöpfli und W. Fietz eingehend studiert. Reifliche Überlegungen führten zur Wiederherstellung des ursprünglichen Zustandes. Die Turmkuppel, die mit Zinkschindeln eingedeckt und deren Schalung gänzlich zerstört war, mußte mit Kupfer neu eingedeckt werden. Zur Freude der Einwohner und Gäste Rorschachs ist sie mit ihrer Krönungszwiebel nun wieder weithin sichtbar.
