**Zeitschrift:** Rorschacher Neujahrsblatt

**Band:** 61 (1971)

## Außenrestauration der Pfarrkirche St.Kolumban in Rorschach

Heinrich Hasler

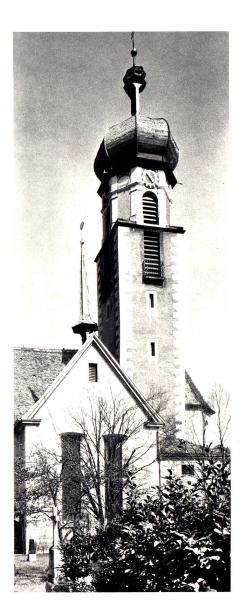
Der Turm der Pfarrkirche vor der Restauration Foto Walter Fietz. der eleganten Haube auf. Um 1760 wurde die Kirchenbaufrage akut, da der bestehende Bau mit 850 Plätzen der auf 1800 Seelen angewachsenen Gemeinde nicht mehr genügte. In gewohnt großzügiger Weise schlug Offizial P. Iso Walser einen Neubau vor. In Rorschach war man jedoch der Ansicht, daß eine Erweiterung der Kirche ebenso geeignet sei, der Platznot zu steuern. Daß die Meinungsverschiedenheiten stark gewesen sein müssen, geht aus der Tatsache hervor, daß P. Iso Walser die Leitung des 1782 begonnenen Umbaus nicht selber übernahm, sondern dem Ortspfarrer P. Gerold Brandenberg, die finanzielle Verwaltung P. Honorat Peyer überließ. Die Kirche wurde von Baumeister Johannes Haag von Rorschach um 24 Fuß verlängert und erhielt eine geschweifte Fassade. Im Innern zog man anstelle der Flachdecke eine Stichbogentonne ein, welche Andreas Brugger aus Langenargen in 15wöchiger Arbeit ausmalte.

Der Turm bis auf die Höhe von ca. zwanzig Meter stammt aus der Zeit der Gotik (erbaut 1438). Der Turmaufbau mit dem Oktogon, der wunderschönen Kuppel und der eigenartigen Abschlußzwiebel erfolgte 1694. Die Gesimsprofile am Oktogon weisen eher in die Zeit des Spätbarocks, doch ist es möglich, daß sie erst später bei einer Renovation neugestaltet wurden. Über dem gotischen Bauteil zeigte sich eine andere Art Mauerwerk. Auf dreizehn Meter Höhe kamen die gotischen, zugemauerten Schalluken zum Vorschein.

ein Geschoß höher kleine gotische Fenstereinfassungen und darüber die ehemalige Glockenstube. Hier setzte die eigentliche Überraschung ein. Die Nachforschungen ergaben, belegbar durch Fotos der Herren Labhart, Fotograf, und Wahrenberger, Kustos des Heimatmuseums, daß die Schalluken auf der West- und Ostseite einen Doppelrundbogen, diejenigen auf der Süd- und Nordseite nur einen einfachen Bogen aufwiesen. Beim Zumauern nach 1890 wurden von diesen Öffnungen nur noch kleine Schlitze über dem Gurt belassen. Bei der Renovation von 1921 sind die Gurten entfernt worden. Große bauliche Veränderungen hatte die Anschaffung des schweren Geläutes im Jahre 1930 erfordert. Es bestand die Auffassung, daß für die volle Klangwirkung der Glocken größere Schalluken notwendig seien, weshalb schlitzartige Luken bis zur untern Glockenstube (ganze Höhe ca. 61/2 m) weitergeführt wurden, wofür das Oktogon-Gesims durchbrochen werden mußte. Dieser Eingriff war nicht nur in statischer Hinsicht sehr gewagt, sondern auch eine Verunstaltung der einst so reizvollen Turmfassade. Um die allzu langen Schlitze zu verkleinern, wurden Balkone vorgesetzt. Bekanntlich hat der Turm sehr schwere und starke Schwingungen zu ertragen, weshalb sich besonders am Chorbogen mit der Zeit große Risse bildeten. Wenn das schwere Geläute und die baulichen Eingriffe sich auch nicht katastrophal auswirkten. führten sie doch zu unliebsamen Erscheinungen. Nach dieser Neugestaltung dürfte die Gefahr für solche Schäden bedeutend geringer sein. Besondere Aufmerksamkeit verlangten die Eckquaderlisenen. Diese waren bei der letzten und schon vorletzten Renovation zugedeckt, verputzt und nur farblich hervorgehoben worden. Sicher ist, daß am gotischen Turmteil die Quader ursprünglich sichtbar waren und es darum wieder sein

sollten. Die Quader des Aufbaues von 1694/95 dagegen wurden auch bei dieser Renovation nur farblich behandelt wie damals. Die einst sichtbaren Quader befanden sich jedoch in so schlechtem Zustand, daß alle ersetzt werden mußten, wie auch jene bei den Ouerschiffen und der Schatzkammer. Diese kunsthistorischen Fragen wurden in Zusammenarbeit mit der Denkmalpflege, mit den Herren Dr. Knöpfli und W. Fietz eingehend studiert. Reifliche Überlegungen führten zur Wiederherstellung des ursprünglichen Zustandes. Die Turmkuppel, die mit Zinkschindeln eingedeckt und deren Schalung gänzlich zersetzt war, mußte mit Kupfer neu eingedeckt werden. Zur Freude der Einwohner und Gäste Rorschachs ist sie mit ihrer Krönungszwiebel nun wieder weithin
