**Artikel:** Aussenrestauration der Pfarrkirche St. Kolumban in Rorschach  
**Autor:** Hasler, Heinrich  
**DOI:** <https://doi.org/10.5169/seals-947485>

# Außenrestauration der Pfarrkirche St.Kolumban in Rorschach

Heinrich Hasler

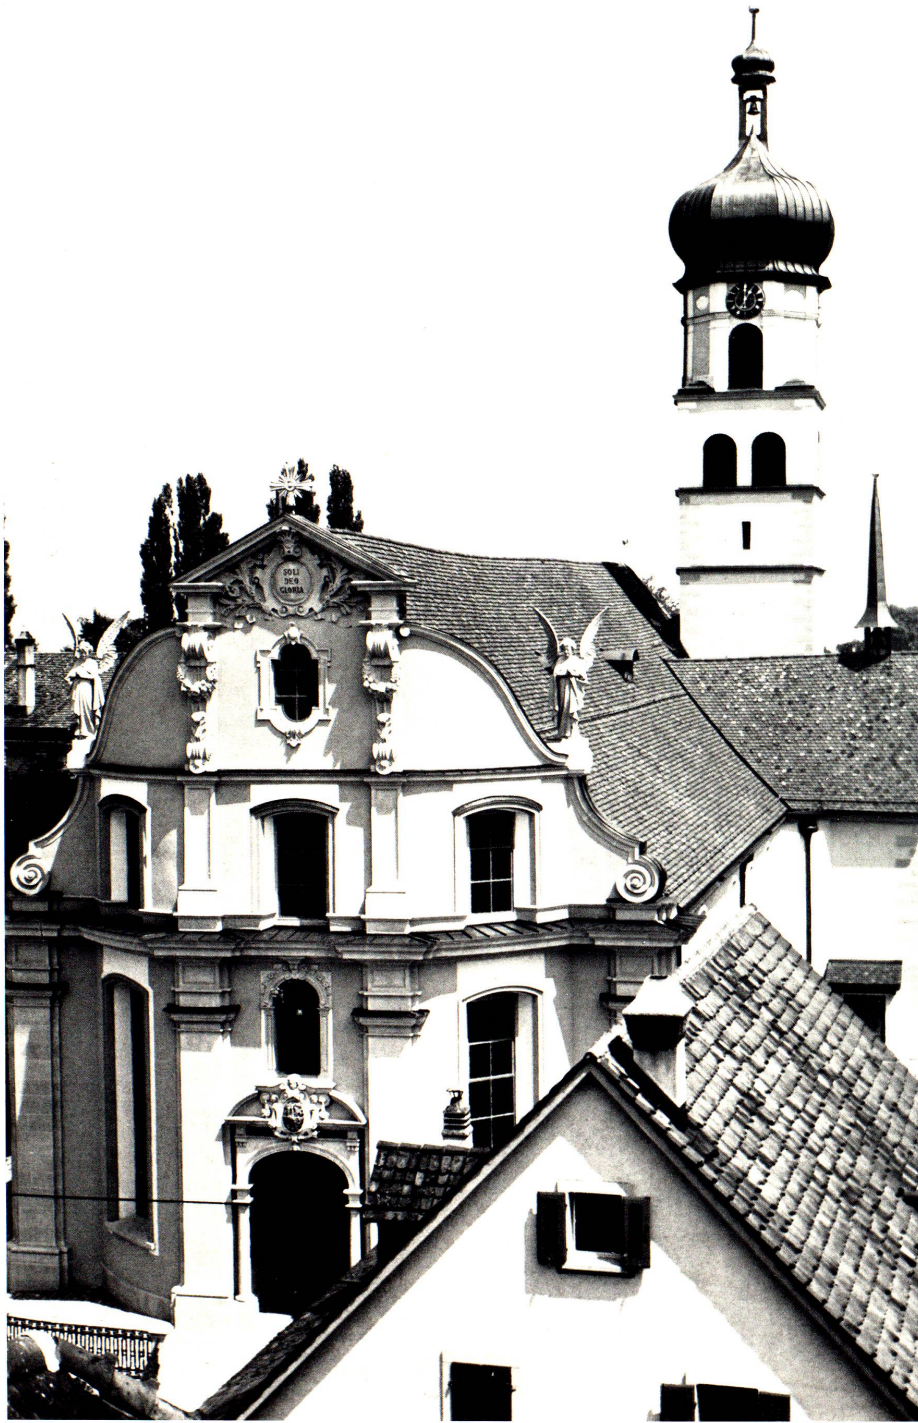
Die Prunkfassade der Kirche ist – abgesehen von der Kathedrale in St.Gallen – in der Ostschweiz wohl einmalig, war aber wie das ganze Äußere der Pfarrkirche sehr renovationsbedürftig. Sie war nicht, wie zuerst angenommen, original. Bei einer Renovation 1885/86 hatte Architekt Hardegger mit der Umgestaltung des Giebelrisalits einen Eingriff in den ursprünglichen Bestand gewagt, ein Eingriff in diesem Fall zugunsten und zur Bereicherung der Fassade. Die form-schönen Abschlüsse mit den Engelsfiguren und dem von Heiligenfiguren flankierten Aufgang der Monumentaltreppe geben dem Gotteshaus und zugleich dem Kirchplatz ein feudales Gepräge. Leider wurde bei dieser

Fassaden-Neugestaltung nicht das ursprünglich verwendete Material, nämlich Sandstein, sondern für die Sockelpartien Granit gewählt. Mit dem Guntliweider Sandstein stand ein wetterbeständiger Sandstein zur Verfügung, der für die Erneuerung durchwegs Verwendung fand, so auch an Stelle der alten verwitterten, bei einer «Blitz»-Renovation mit Blech abgedeckten Gesimse. Große Ansprüche stellte die Rekonstruktion der wettergeschädigten Bildhauerarbeiten. Eine unliebsame Änderung wurde seinerzeit an der Eingangspartie vorgenommen. Heute ist der Windfang richtigerweise nach innen verlegt, wodurch das schöne Portal so recht zur Geltung kommt.
