Artikel: Vorbereitung und Durchführung der Restaurationsarbeiten am

Mariaberg

Autor: Bayer, Albert

# Vorbereitung und Durchführung der Restaurationsarbeiten am Mariaberg

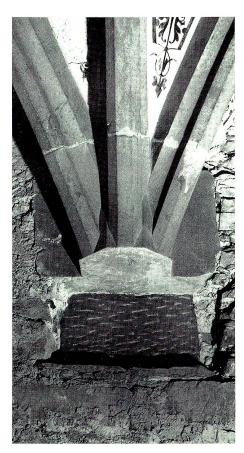
Wo der Schaden zu gross ist, müssen einzelne Partien ersetzt werden.

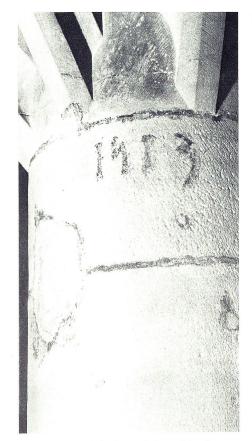
Unsachgemässe Flickarbeiten früherer Jahrzehnte müssen nach den heutigen Richtlinien der Denkmalpflege ersetzt werden.

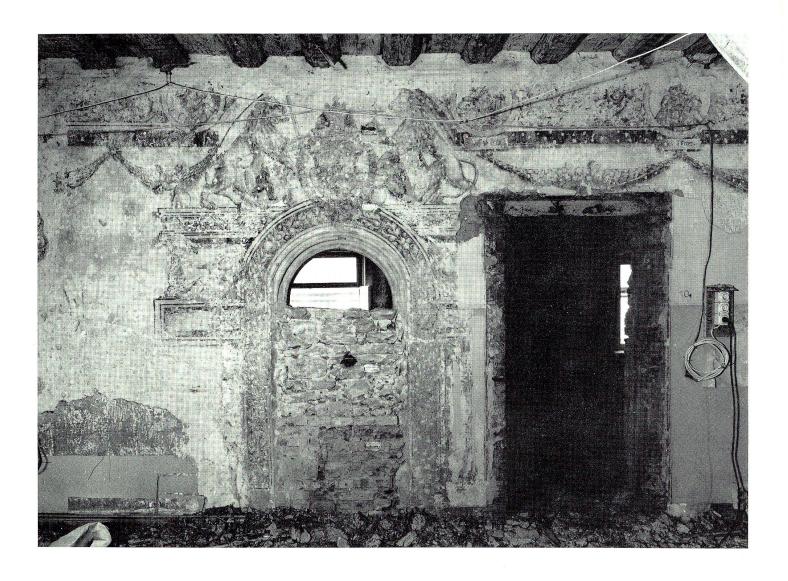
Freilegung von Renaissancemalereien und Rundbogenportal im Korridor West des Obergeschosses.

Da zur gleichen Zeit im Obergeschoss ganz überraschend unter den Putzflächen der Korridorwände grössere Partien von Renaissance-Malereien freigelegt werden konnten, ferner geschnitzte Holzsäulen, allerdings zum Teil in schlechtem Zustand, sowie bemalte Balkendeckenpartien zum Vorschein kamen, konnte man sich ein Bild vom Raumzustand vor den Umbauten des 18. Jahrhunderts machen. Die entdeckten Malereien erwiesen sich von einer Qualität und Bedeutung, dass Denkmalpfleger und

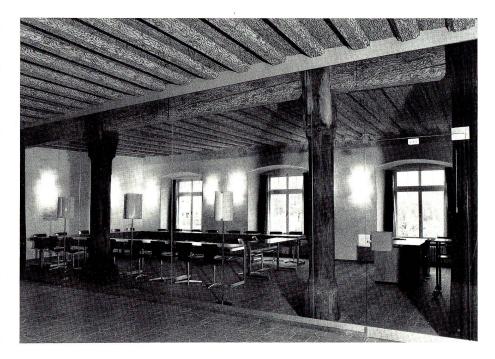
Die frühere Raumform der Halle wieder hergestellt. Um die nötigen Schulräume nicht zu verlieren, wurde die abgebrochene Korridorwand durch eine Glasfront ersetzt.

Kunsthistoriker zur weitgehenden Freilegung und sorgfältigen Restaurierung rieten (siehe Dr. Bernhard Anderes in «Rorschacher Neujahrsblätter 1973»). Der Raumcharakter der früher zweiachsigen Hallen mit Holzstützen musste möglichst wieder hergestellt werden; man ersetzte die eine Korridorwand der zwei Schulzimmer durch eine Glasfront, womit einerseits die Klassenzimmer nicht verloren gingen und andererseits ein bauhistorisch bedeutender Raumteil wieder gezeigt werden kann.

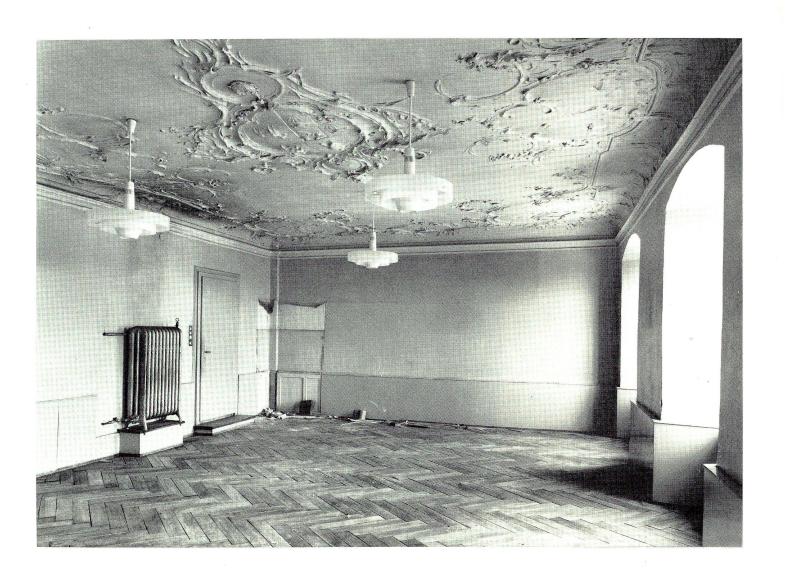
Mit Lampen «gezierte» Stukkdecke im Obergeschoss West, eines der ehemaligen Fürstenzimmer.

Im Obergeschoss des Westflügels sind vor allem in den nördlichen kleineren Räumen wertvolle Stukkarbeiten aus dem letzten Drittel des 18. Jahrhunderts vorhanden, die ebenfalls eine sorgfältige Überarbeitung erfuhren. Ich verweise hier auch auf die entsprechenden Abbildungen.

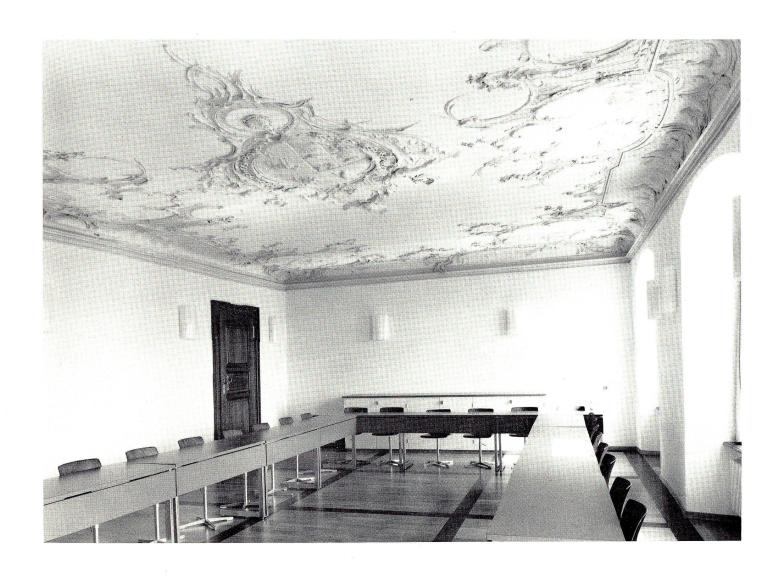
Die schönen Stukkarbeiten von 1767 nach der Restauration.
