Artikel: Vorbereitung und Durchführung der Restaurierungsarbeiten am Mariaberg
Autor: Bayer, Albert
DOI: <https://doi.org/10.5169/seals-947438>

Vorbereitung und Durchführung der Restaurationsarbeiten am Mariaberg

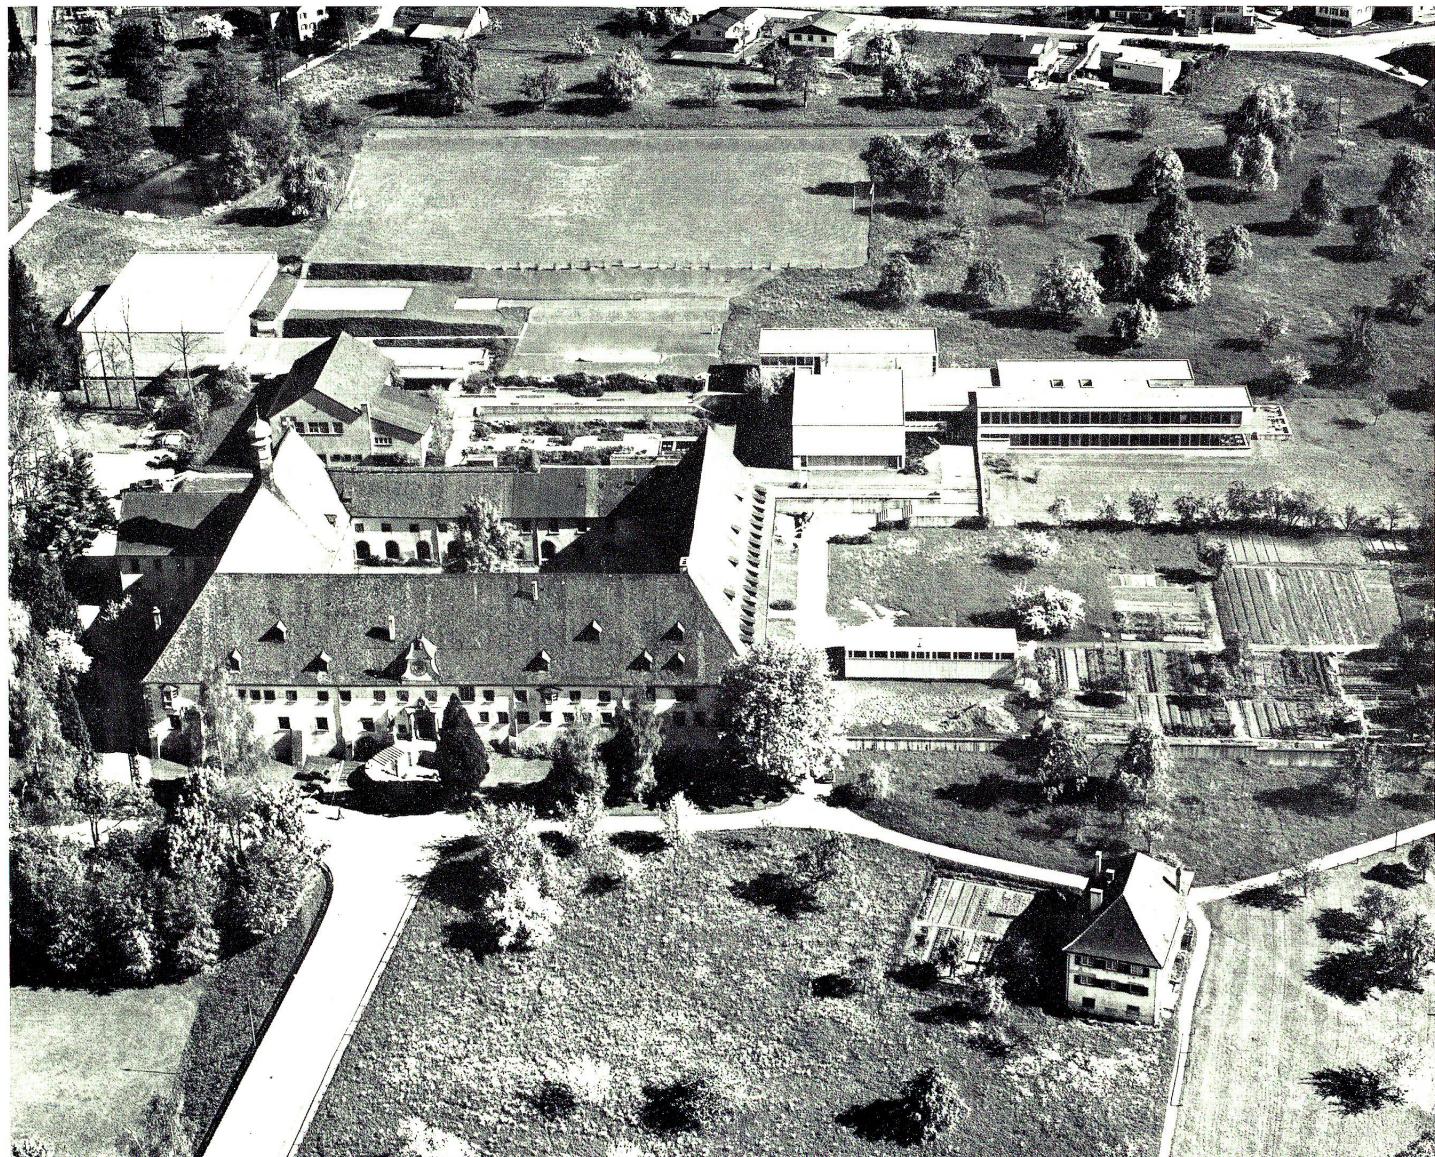
Luftbildaufnahme Seminaranlage vor Inangriffnahme
der Restaurierungsarbeiten und Erweiterungsbauten;
oben rechts der 1962/63 errichtete Neubau der Aula
und für vorwiegend naturwissenschaftlichen
Unterricht.

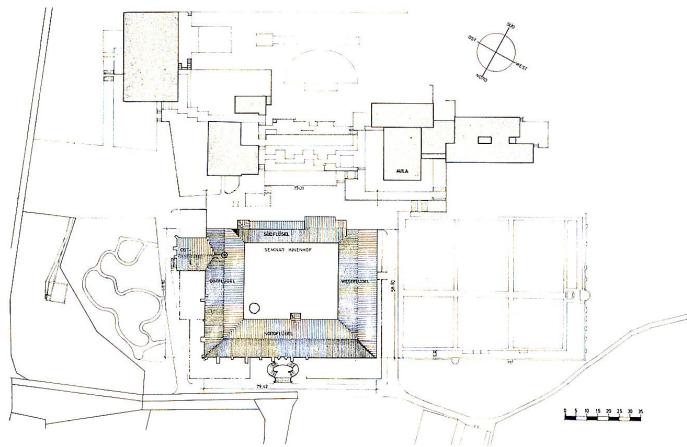
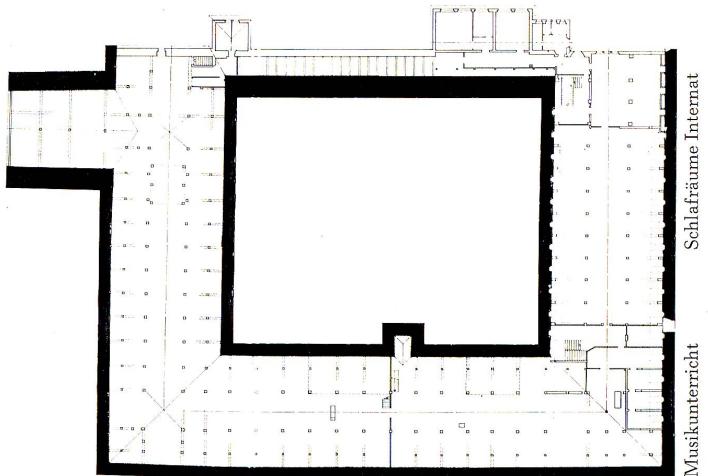
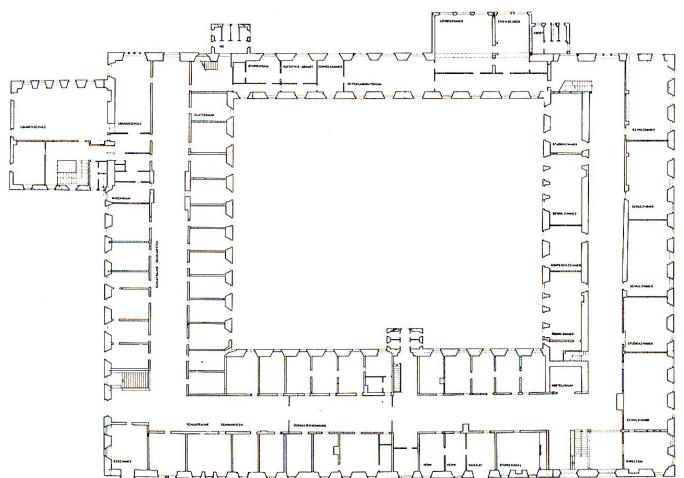
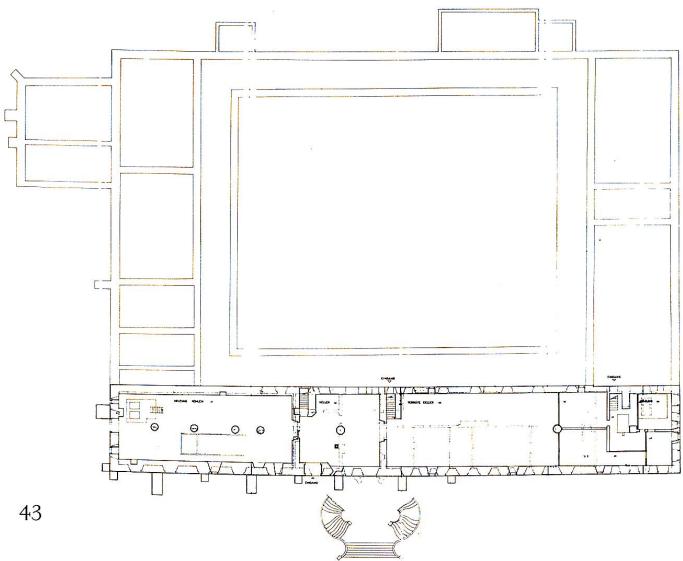
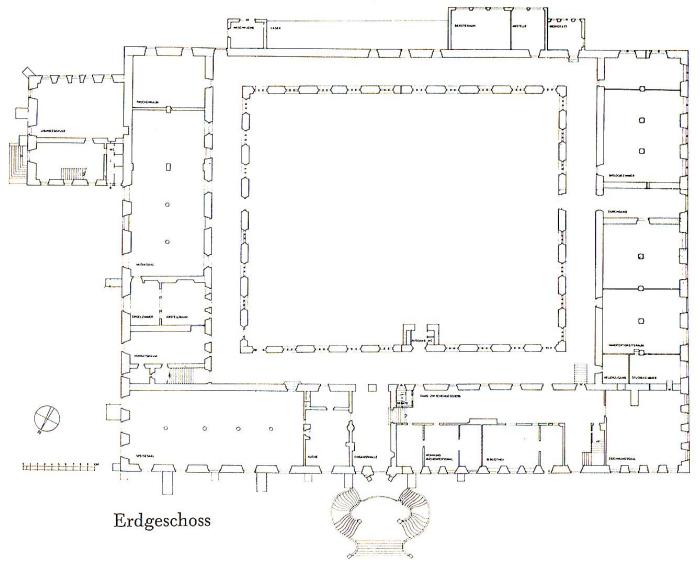
Situation

Gesamtsituation und Grundriss aller Geschosse;
Bestandesaufnahme vor Baubeginn. Die Pläne der
neuen Raumfolgen werden im Rorschacher
Neujahrsblatt 1978 erscheinen.

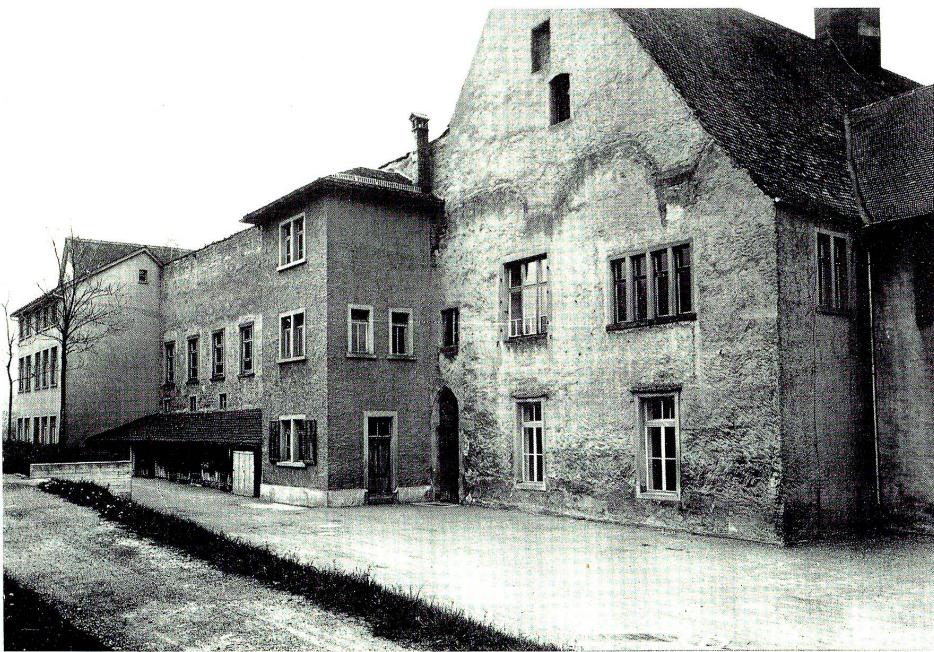
Alter Zustand der Südfassade mit den Anbauten aus dem 19. Jahrhundert.

riges Pultdach, gegen den Innenhof abfallend und so an die seinerzeit vorgesehene Kirchenmauer angeschmiegt, ausgeführt worden war. Es war eindeutig, dass bis auf den Kreuzgang und die darüber liegende Hofmauer alles abgebrochen werden sollte, um einer neuen, zweckmässigen Raumkonzeption für zeitgemäss Schulräume Platz zu schaffen.

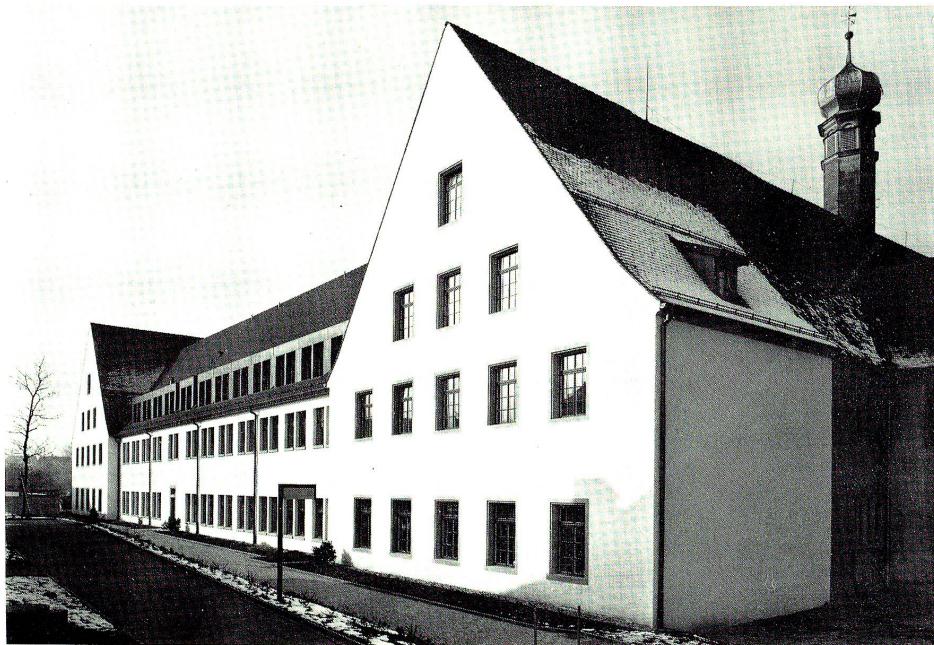
Der neue Südflügel «eingespannt zwischen die verlängerten West- und Ostflügel». Die Schulzimmerfronten des Dachgeschosses sind möglichst diskret in die Dachfläche integriert.

Für die Erprobung des «erträglichen Masses», das der neue Baukörper erhalten durfte, wurden vorerst Modelle angefertigt und danach die gewählte Form an Ort und Stelle visiert und beurteilt. Dabei ergab sich die Wünschbarkeit, die Südfront des Ost- und des Westflügels so weit über den neuen Südtrakt hinaus zu führen, dass der mittlere Bauteil zwischen den Außenflügeln «eingespannt» erscheint; die Firsthöhe des Neubauenteiles sollte gegenüber den andern Flügeln leicht reduziert werden, um «das Unvollendetete der Anlage, der sich aus dem übrigen doch leicht heraushebende Charakter des einst für den Kirchenbau reservierten Bauteiles und zugleich den später erst zugefügten Teil ankündigend, der zudem ein Bindeglied zum modernen Neubau südlich davor zu bilden vermag». (Dr. Knöpfli im Bericht zum Restaurationsprojekt, Januar 1967.)

Dachgeschoß nicht als Vollgeschoß erschien; die Fensterpartien mussten außer in den neuen Giebelfronten des Ost- und Westflügels in die Dachflächen integriert werden, um den Mittelbau nicht zu hoch erscheinen zu lassen.

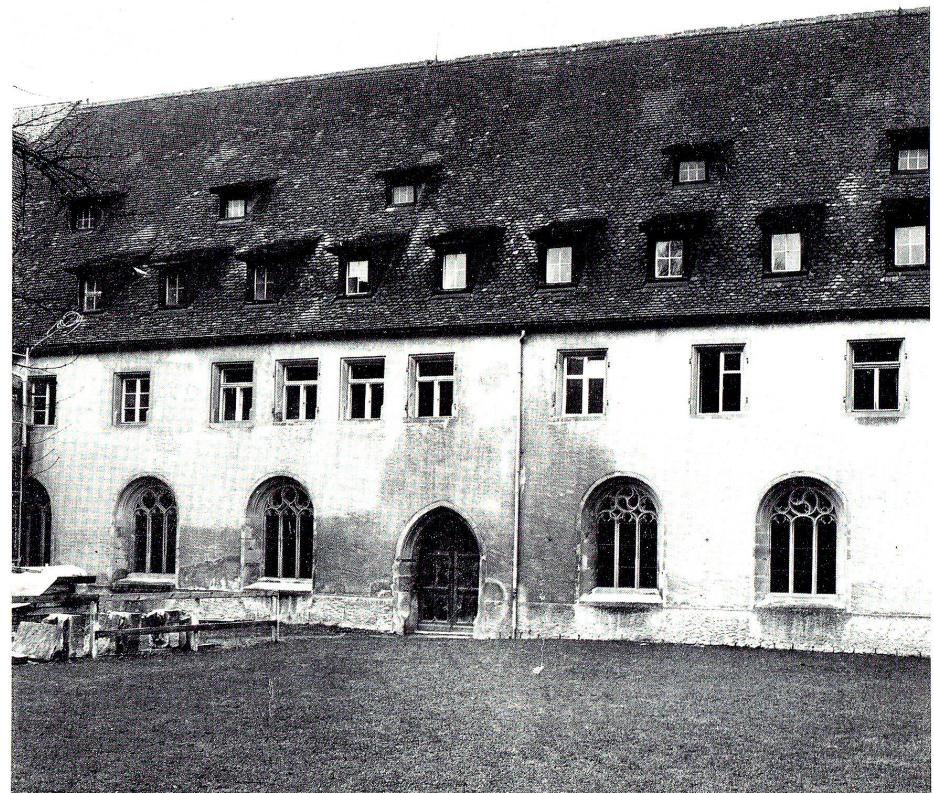
Innenhof-Ansicht des Westflügels vor Restaurierung. Die zahlreichen Dachgauben aus dem 19. Jahrhundert dienten den Schlafräumen des Internats.

Ein nicht geringes Problem brachte die Ausräumung der Schlafzimmer des Internates im Dachgeschoss des Westflügels. Aus feuerpolizeilichen Gründen sollten in den holzreichen Partien der drei Altflügel keine Nutzräume mehr eingebaut werden. Vielmehr wurde vorgeschrrieben, durch Einbau mehrerer feuersicherer Trennwände eine raumgreifende Brandgefahr auf kleinere Partien einzuschränken. Schon bei den Vorbereitungsarbeiten wurde im Zeitplan festgehalten, bis zu welchem Zeitpunkt neue Räume zur Verfügung stehen müssten, sollte der Internatsbetrieb keine Unterbrechung erfahren. Das von anderer Seite im Auftrag des Regierungsrates ausgearbeitete Projekt für ein Internatsgebäude auf der Westseite des Altbauers fand in der Folge beim Souverän leider keine Gnade. Wenn es auch dabei bleibt, dass die Schlafzimmer im restaurierten Gebäude keinen Platz mehr finden, so bedeutete dieser ablehnende Volksentscheid

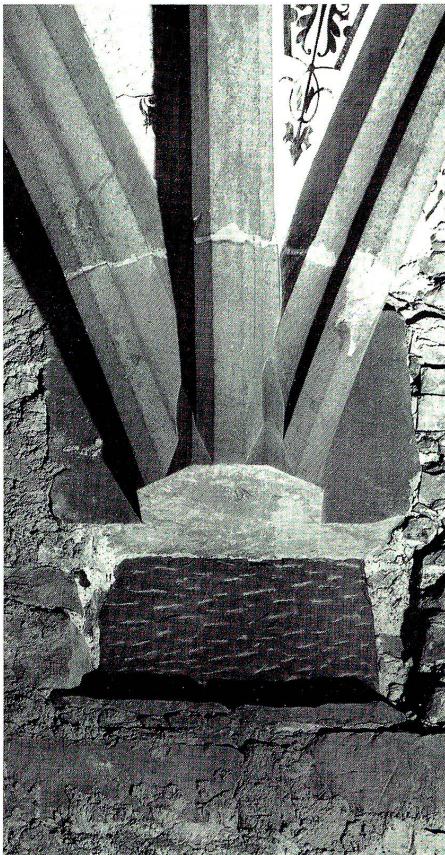
Wo der Schaden zu gross ist, müssen einzelne Partien ersetzt werden.

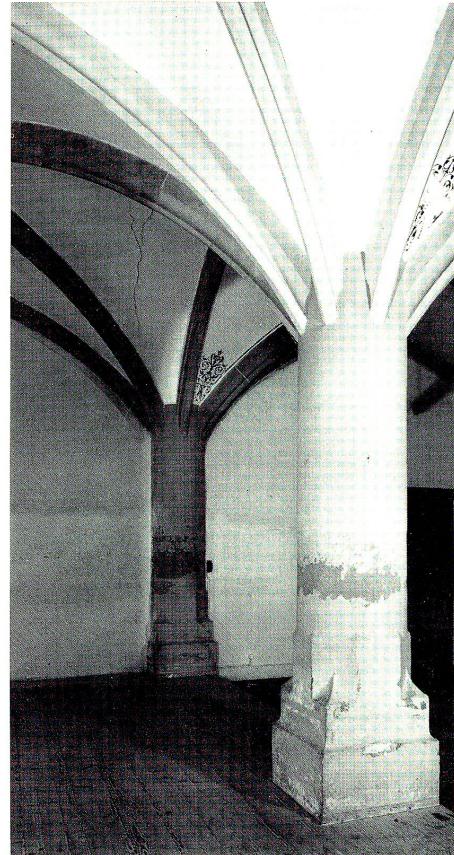
Stützpfeiler der Saalgewölbe mit schlechten Ausbesserungen.

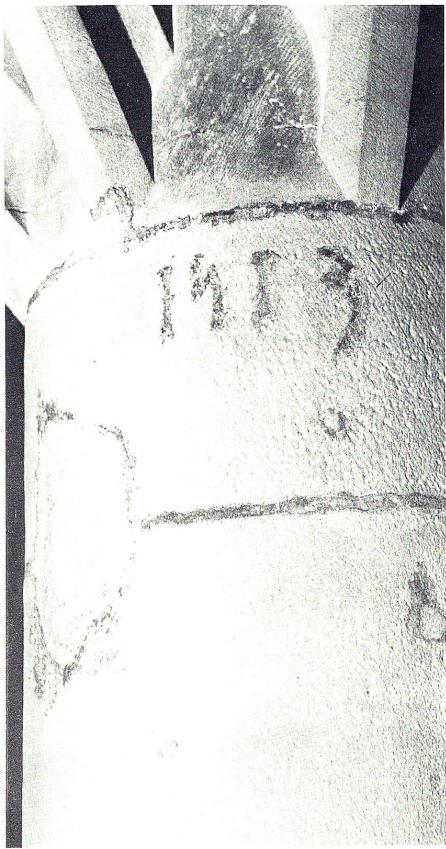
Unsachgemäße Flickarbeiten früherer Jahrzehnte müssen nach den heutigen Richtlinien der Denkmalpflege ersetzt werden.

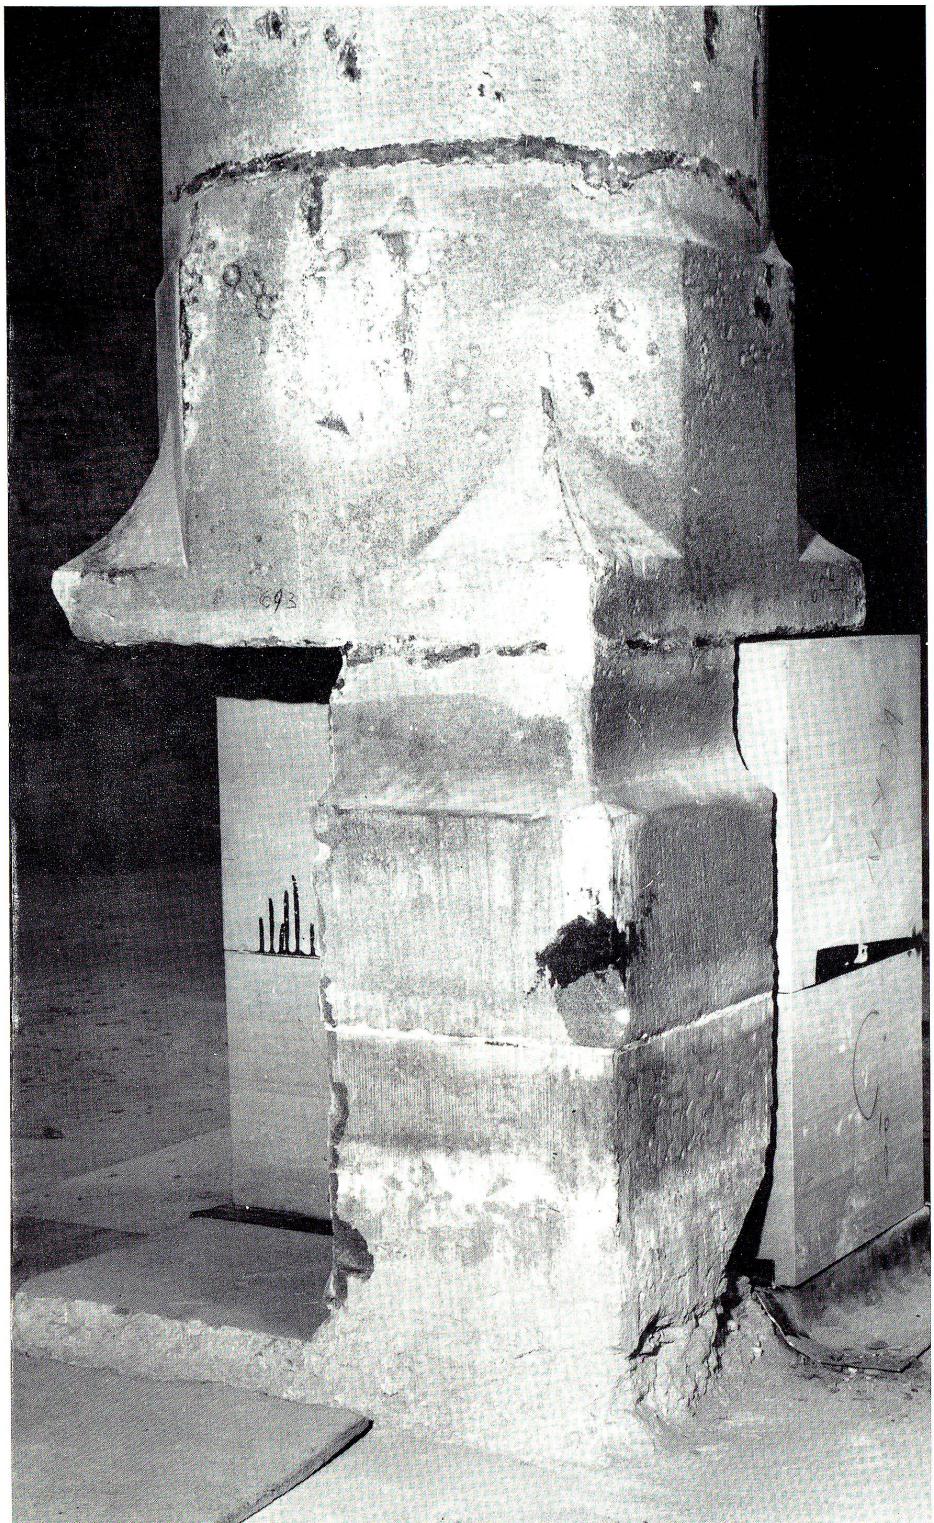
Die teils stark beschädigten Pfeilerbasen der Erdgeschoss-Säle mit ihren grossen Traglasten der Gewölbe und der oberen Stockwerke mussten sorgfältig quadrantweise durch neue Werkstücke ersetzt werden, die am Bau nachgehauen wurden. Dabei wurde den Isolationsmassnahmen gegen die werkzerstörende aufsteigende Feuchtigkeit grosse Beachtung geschenkt.

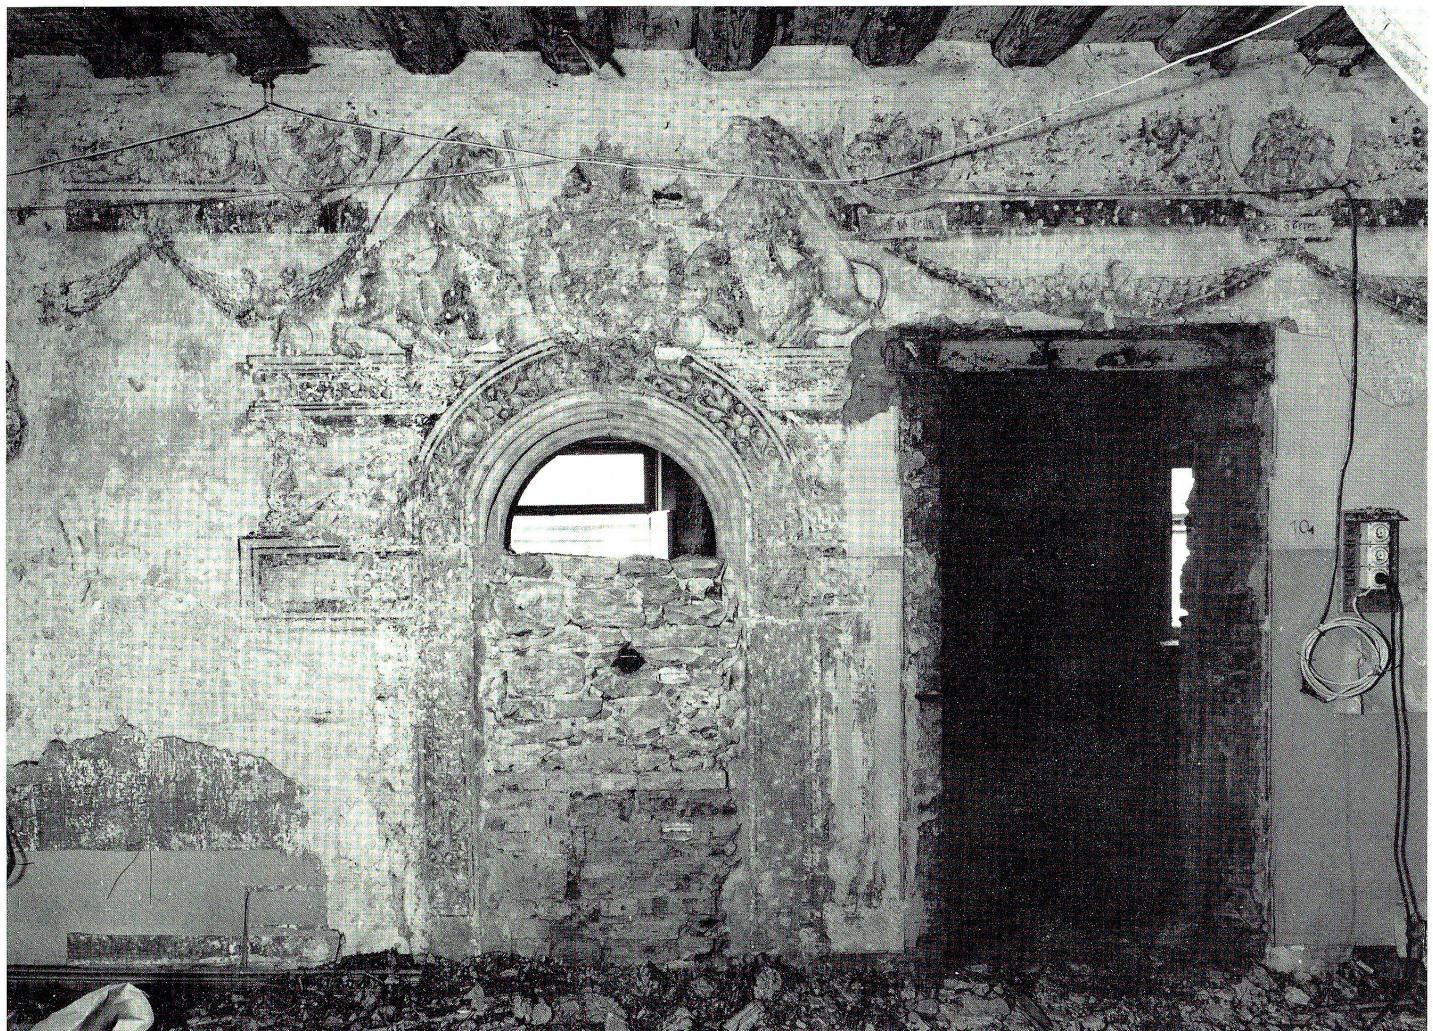
Freilegung von Renaissancemalereien und Rundbogenportal im Korridor West des Obergeschosses.

Da zur gleichen Zeit im Obergeschoss ganz überraschend unter den Putzflächen der Korridorwände grössere Partien von Renaissance-Malereien freigelegt werden konnten, ferner geschnitzte Holzsäulen, allerdings zum Teil in schlechtem Zustand, sowie bemalte Balkendeckenpartien zum Vorschein kamen, konnte man sich ein Bild vom Raumzustand vor den Umbauten des 18. Jahrhunderts machen. Die entdeckten Malereien erwiesen sich von einer Qualität und Bedeutung, dass Denkmalpfleger und

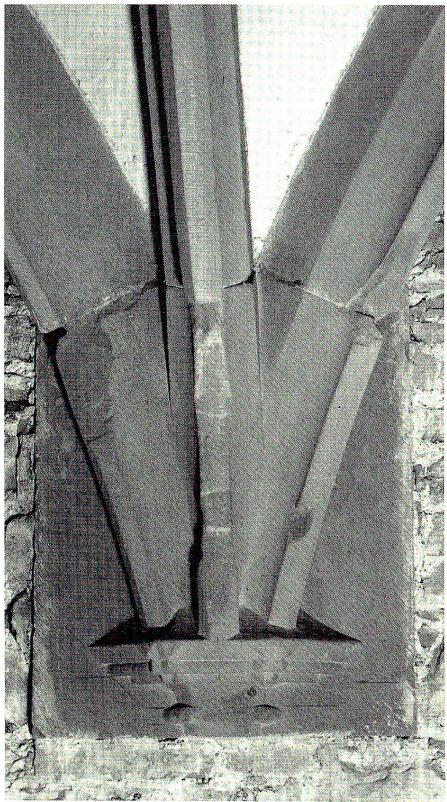
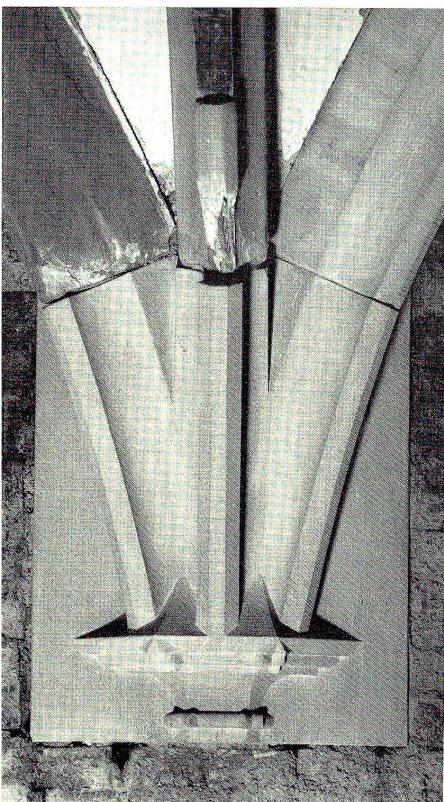
Alter Zustand und Teilersatz von Gewölberippen und Konsole.

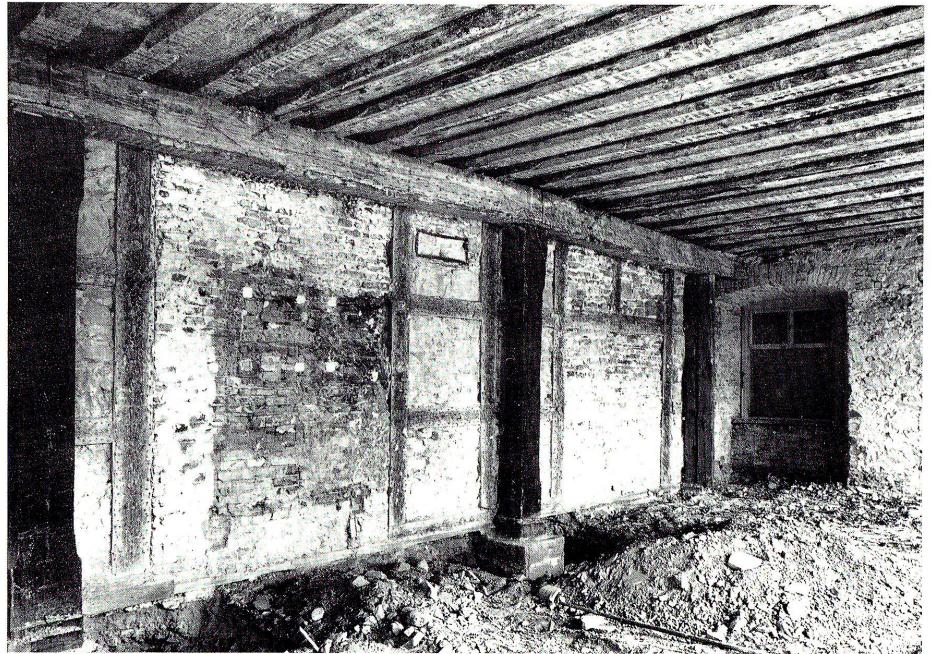
Freilegen der gotischen Holzbalkendecke und geschnitztem Mittelpfeiler der früher zweiachsigen Hallenräume im Obergeschoss Westflügel.
Die Gangwand wurde im 19. Jahrhundert eingefügt.

Kunsthistoriker zur weitgehenden Freilegung und sorgfältigen Restaurierung rieten (siehe Dr. Bernhard Andereis in «Rorschacher Neujahrsblätter 1973»). Der Raumcharakter der früher zweiachsigen Hallen mit Holzstützen musste möglichst wieder hergestellt werden; man ersetzte die eine Korridorwand der zwei Schulzimmer durch eine Glasfront, womit einerseits die Klassenzimmer nicht verloren gingen und andererseits ein bauhistorisch bedeutender Raumteil wieder gezeigt werden kann.

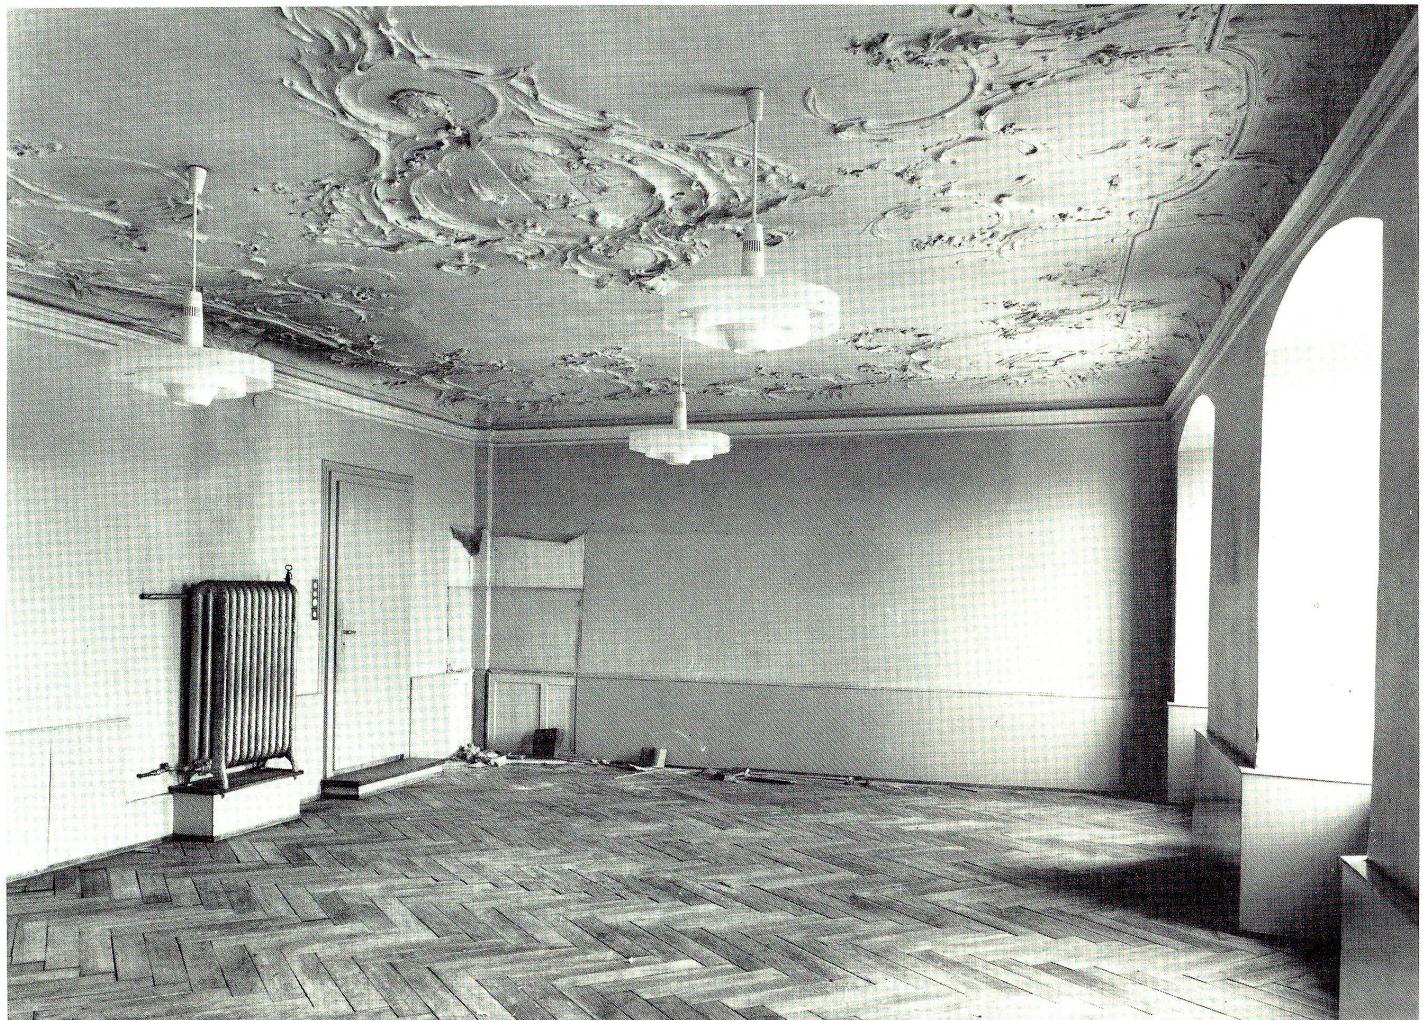
Mit Lampen «gezierte» Stukkdecke im Obergeschoss West, eines der ehemaligen Fürstenzimmer.

Im Obergeschoß des Westflügels sind vor allem in den nördlichen kleineren Räumen wertvolle Stukkarbeiten aus dem letzten Drittel des 18. Jahrhunderts vorhanden, die ebenfalls eine sorgfältige Überarbeitung erfuhrten. Ich verweise hier auch auf die entsprechenden Abbildungen.
