**Artikel:** Ein Haus wie aus einem Märchen : einige Gedanken zur Restauration des Hauses Fuchs "im Wilen", Gemeinde Berg

# Ein Haus wie aus einem Märchen

Einige Gedanken zur Restauration des Hauses Fuchs «im Wilen», Gemeinde Berg

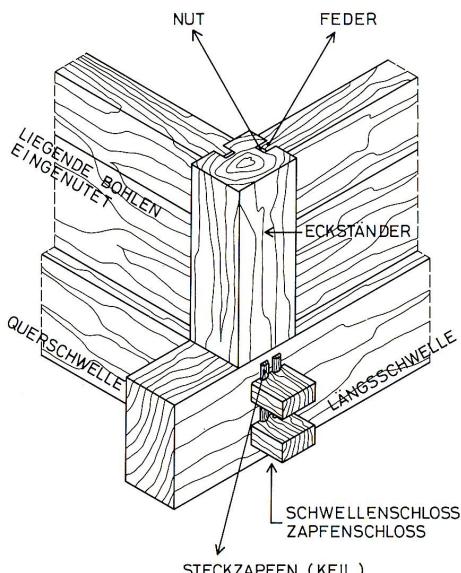
Schematische Darstellung der Ständer-Bohlen-Bauweise, die im Mittelalter in unserer Gegend weit verbreitet war.

Das Konstruktionsprinzip ist einfach. Man rammte in gleichmässigen Abständen etwa armdicke Pfähle in die Erde und verspannte diese mit einem dichten Flechtwerk aus Weiden- oder Haselruten. Das Ganze wurde innen und aussen dick mit Lehm bestrichen, und das Ergebnis war eine äusserst stabile Wand. Die allgemein ver-

Das Charakteristikum der Ständerbauweise sind die über mehrere Stockwerke reichenden vertikalen Pfosten. Da diese nur jeweils mit kurzen Kopf- und Fussbügen gegen seitlichen Schub gesichert sind, kann man häufig beobachten, dass Ständerhäuser für unsere Begriffe unglaublich schief sind. Abweichungen von 30 cm und mehr aus dem Lot auf eine Höhe von 6–8 m sind keine Seltenheit. Dies sehr zum Ärger mancher perfektionistisch denkenden Handwerker, die bestrebt sind, jede alte Fassade mittels Schiftungen gerade zu bekommen, koste es, was es wolle!

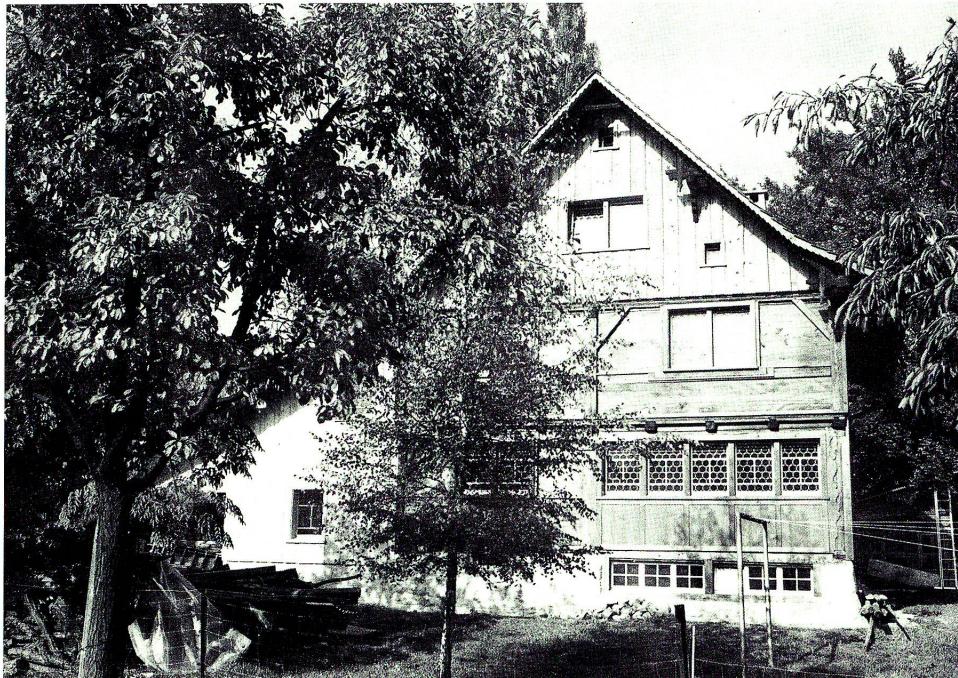
Ein Haus aus dem 17. Jahrhundert, vor dem Zerfall gerettet, an einer wundervollen Wohnlage – zu einem Preis, der dem eines Serien-Einfamilienhauses entspricht.

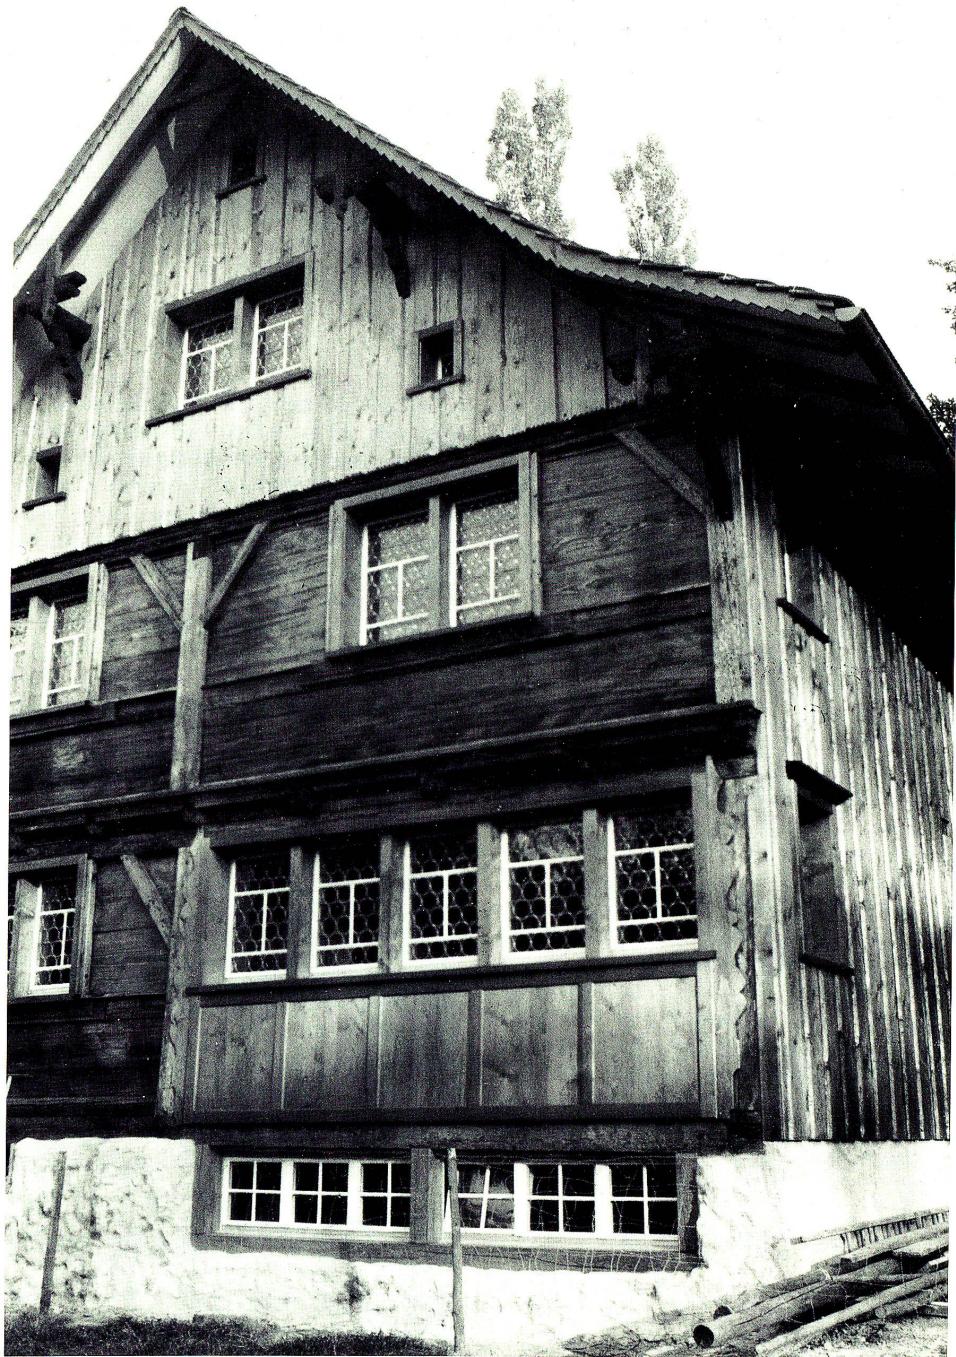
Aus diesem Fassadendetail  
ist der ausgezeichnete Zustand der jahrhundertealten  
Holzkonstruktion ersichtlich.

Ein junges Ehepaar erwarb das dem Abbruch geweihte Gebäude und machte sich mit viel Optimismus an die Wiederinstandstellung. Nach der Entfernung des Schindelschirms trat auf der südöstlichen Giebelseite die völlig intakt gebliebene Holzwand zutage. Nach einer gründlichen Behandlung mit Schmierseife und Wasser bietet sich nun diese Fassade in einem warmen, goldfarbenen Ton dar. Der fünfteilige Fensterwagen der Wohnstube, wie auch die übrigen Fenster dieser Front, wurden gemäss vorgefundenen Mustern wieder mit Butzenscheiben verglast. Anhand der auf die Bohlen projizierten «Schatten» konnten die ursprünglichen Zugladentäfer samt den zierlich ausgesägten Schweifbrettern rekonstruiert werden. Die Vorläufer unserer Architekten, meist einfache Zimmerleute und Maurer, bauten dank ihres Augenmasses nicht nur schön, sondern auch sinnvoll. So wurden die der Sonne abgewandten Seiten schon sehr früh mit einem Bretterschirm geschützt. Dieses Verfahren wurde wieder angewandt, und so präsentieren sich Nord- und Nordwestseite gut verpackt in einem archaisch anmutenden «Deckelschirm» aus massiven Dielen.
