**Band:** 14 (1998)

Autor: Maissen, Alfons

**Kapitel:** 18: Das "Auftrölen" eines Heugadens in der Surselva : Far clavau si

# 18. Das «Auftrölen» eines Heugadens in der Surselva: Far clavau si Cuolm la Casa

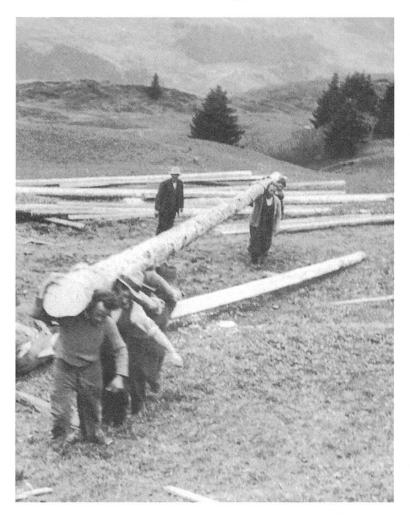
Wir befinden uns unterhalb des Bauplatzes in Cuolm la Casa. Die Blöckerrolle hat sich bereits gelichtet. Ein langes Rundholz, wohl etwa das Fünfzigste, wird bis vor die «Streiken» (las streicas) hinauf zugetragen. Es sind die zwei schräg gegen das Gebäude gestellten Aufrollstreben. Vorne tragen drei, hinten zwei Männer die schwere Bürde. Der dabeistehende Leiter bezeichnet jeweils den eben benötigten Stamm.

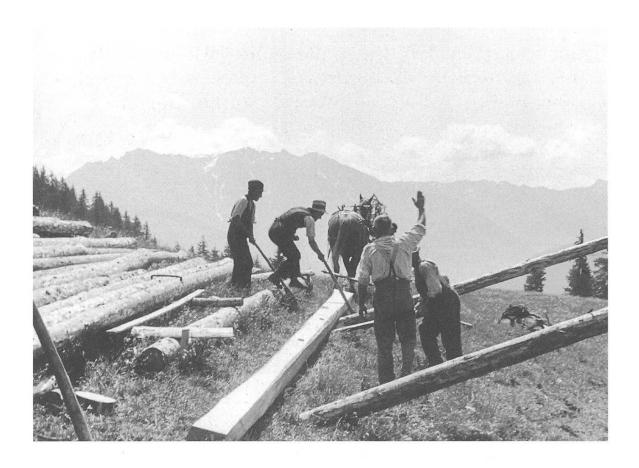
### Abbildung 2:

Dieses Bild trägt zur Ergänzung, zum Vergleich zur Abb. 1 bei. Es stammt aus einem ähnlichen Bauvorhaben in der Gadenstatt Darpagaus, oberhalb von Ruis auf dem Weg nach Panix. Hier fand der Aufbau 1938 unter der Leitung des bekannten Zimmermanns Giacun Dermont statt. Hier zeigen sich bereits neuere Transportmöglichkeiten. Links sehen wir die Rundholzrolle. Vor den beiden Streiken wird ein beidseitig behauenes Bauholz mit einem Pferd herangeschleift. Der Vorarbeiter gibt das Zeichen zum Anhalten. Der Balken ist nicht mit Fällaxt und Breitbeil behauen worden, denn auf diesem Bauplatz befindet sich eine ambulante mechanische Brettersäge, ina resgia ambulonta. Wo wird dieser mächtige Balken eingesetzt? Beidseitig der Mitte des Balkens sieht man zwei weite Lochungen. Es handelt sich also um den vorderen «Obertürner» des zweiflügeligen Scheunentors (porta clavau). Es ist die sogenannte sutga furada oder sutga tigliada, die mit ihren Lochungen in die Zapfen, pelis, der beidseitigen Torpfosten (las

plemas) passen müssen (Vergleiche dazu Abb. 4). Gut sichtbar auf diesem Bild sind die zwei gegen das Gebäude aufgestützten Streiken. Diese Bezeichnung, las streicas, gab es auch in den alten Sägewerken. Sie dienten dort zum Aufrollen der Blöcker in die Säge vor dem Sägewagen.

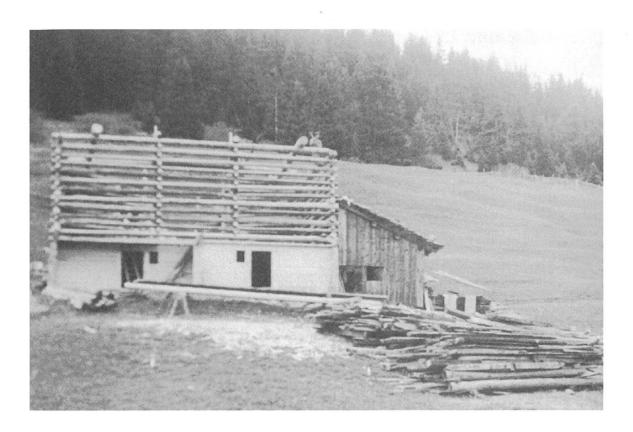
# Abbildung 3:

Von Darpagaus, Ruis, wieder nach Cuolm la Casa. Das Gebäude hat bereits eine beträchtliche Höhe erreicht. Zwölf Schichten, casets, stehen schon fest verankert da. Nun kann mit der Dachkonstruktion begonnen werden. Das Gebäude ist von unten her aufgenommen. Man beachte die exakte Arbeit: Die Gewettkopfreihen sind genau im Blei, im Senkel: ils tgaus mugrin ein bein pluminai. Auch der Unterbau, die Wände der wichtigen Stallungen, sind einwandfrei errichtet worden. Dass diese Blockwände mit Fällaxt und Breitbeil behauen wurden, bezeugen die vorhandenen Holzböcke für die Arbeit des Vierkantens, cavals, bucs de squadrar. Das beweisen auch die vielen Holzsplitter und Späne am Boden.

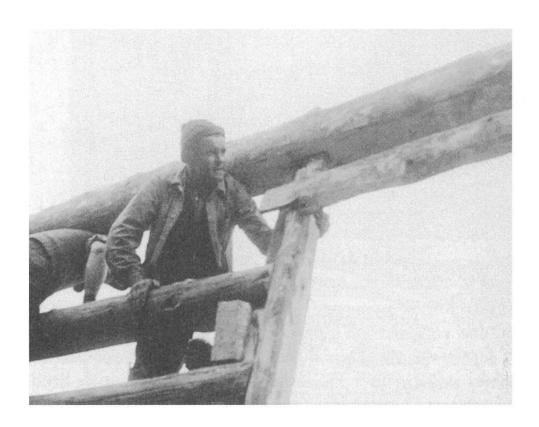
### Abbildung 4:

Eine der vielen Einzelleistungen innerhalb der Mannschaft. Ein Mann ausserhalb des Baugedränges: es ist Felix, der Sohn des Bauherrn. Der «Obertürnerbalken» ist an Ort und Stelle gebracht worden. Er muss noch mit seinen Lochungen in die Zapfen (pelis) der Torpfosten einsenken. Der Mann versucht, den Pfosten in die richtige Stellung zu rücken. Hinter ihm buckelt und hält ein zweiter Mann den Balken.

Da wird tüchtig gehoben, gestossen und gezogen! Acht Leute sind am Bau mitbeschäftigt, zwölf am Boden. Der «Obertürner» (vgl. Abb. 4) ist stark verankert. Er hält vieles am Gesamtbau zusammen. Auf ihm ruhen dann die beidseitigen Dachpfetten, ils pardauns. Rechts ist die Dachpfett mit allen vorhandenen Kräften emporgehoben und dann an richtiger Stelle eingesetzt worden.

An einem der beiden Scheunentorpfosten, la plema, wird mit dem Beil noch nachgeholfen. Drei «Murggen» (murchels) sind bereits mit ihren Zapfen in die Nutenrille des Torpfostens eingelassen. Auf der gegenüberliegenden, hier nicht sichtbaren Seite bilden sie eine der vier Gewettkopfreihen. Um diese Rundhölzer in der Nutenrille (cavatura) auseinanderzuhalten, werden in die Rille auf Mass abgesägte Scheiterklötze hineingeschoben und verkeilt. Oberhalb des Beils und der provisorischen Haltelatte sieht man den angeschnittenen Zapfen des Pfostens, in den der Obertürner eingelassen wird (vgl. Abb. 2 und Abb. 4).

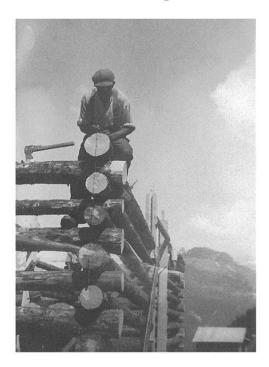
# Abbildung 7:

Der Zimmermann hat die Rundholz-Gewettausbuchtung mit dem Beil ausgehoben und das neue Holz aufgesetzt. Es muss mit den unteren Köpfen genau im Senkel stehen.

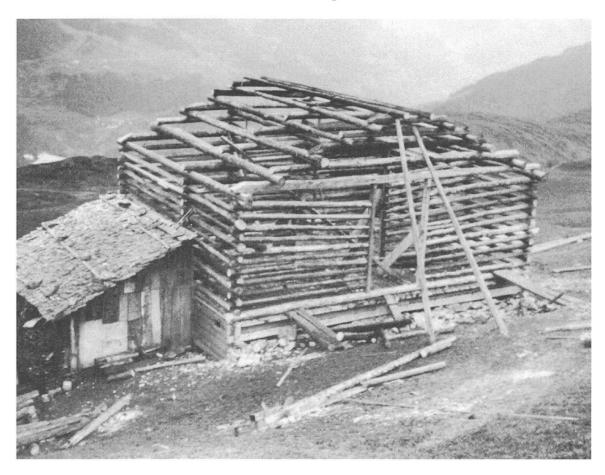
### Abbildung 9:

Dieses Bild vermittelt den fertigen Rohbau bis und mit dem Dachgebälk. Die Bedachung ist ein neues, langwieriges Sonderkapitel, das später Fachleute und Dachdecker bestreiten. Ruhe ist eingetreten. Die Mannschaft wird zum zweiten Mal grosszügig bewirtet. Die Viehfütterer, ils perveseders, haben es eilig und sind bereits auf dem Weg zu den Ställen. Es ist etwa 17 Uhr. Das Dachgebälk ist schön geordnet, an beiden Flügeln die vier Pfetten (pardauns, tetgals), oben die zwei eng beieinanderliegenden zwei Firstbalken (culmars, culmognas, cuolmens). Diese Art des Doppelfirsts gewährt dem Schindelleger, fendaschlondas, und dem Dachdecker (tetger), einen einwandfreien Abschluss des Schindeldaches (tetg de schlondas).

Links sehen wir die dem Gebäude angelehnte Maiensässhütte, die noch heute, in ausgebauter Form, der Familiengemeinschaft «Cuolm la Casa» ein fröhliches Beisammensein erlaubt.
