Trifthütte: Bericht zu den geplanten baulichen und betrieblichen Veränderungen

SAC Sektion Bern Trifthütte

Bauvorhaben Wiederaufbau Toiletten und betriebliche Verbesserungen für die Hüttenbewartung Vergleich der Varianten

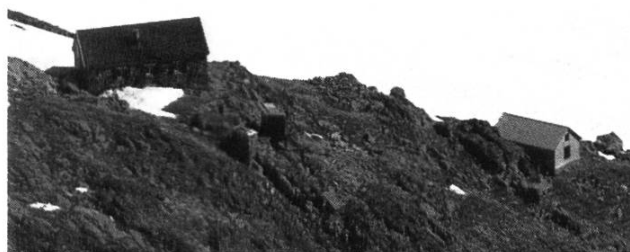
Alte und neue Trifthütte

Ininigem Abstand zur alten und neuen Trifthütte steht je ein in Bruchsteinmauerwerk gemauertes Häuschen mit Plumpsklo. 1995 kam dann eine auf der Nordwestseite unterhalb der neuen Hütte erstellte Toilettenanlage mit Kompostierung dazu.

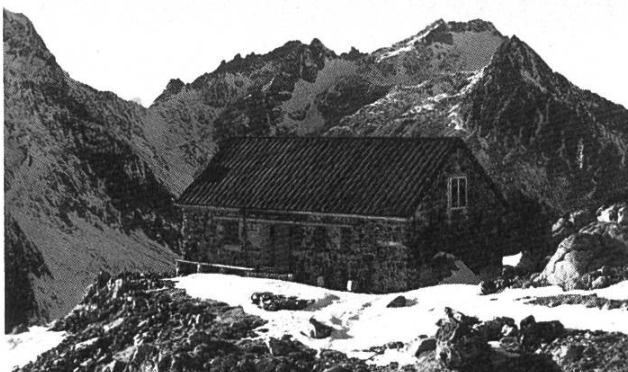
Neue Trifthütte

Vor Jahren wurde das Dach des ursprünglichen Toilettenhäuschens bei der neuen Hütte vermutlich durch den Luftdruck einer Lawine weggetragen. Das als Betonplatte erstellte Dach liegt weit unterhalb der Hütten. Im Lawinenwinter 1998/99 wurde vermutlich auf gleiche Art und Weise der Oberbau der neuen Toilettenanlage zerstört. Die beiden nahe beieinander gelegenen Toiletten sind denn auch nach Aussage eines im Sommer 1998 – also kurz vor dem verheerenden Lawinenwinter – erstellten Gutachtens des Eidgenössischen Instituts für Schnee- und Lawinenforschung SLF am äusseren Rande der Gefahrenzone. Im darauf folgenden Winter 1999/2000 wurde dann auch die bergseitige Fassade der neuen Hütte durch Lawineneinwirkung beschädigt.

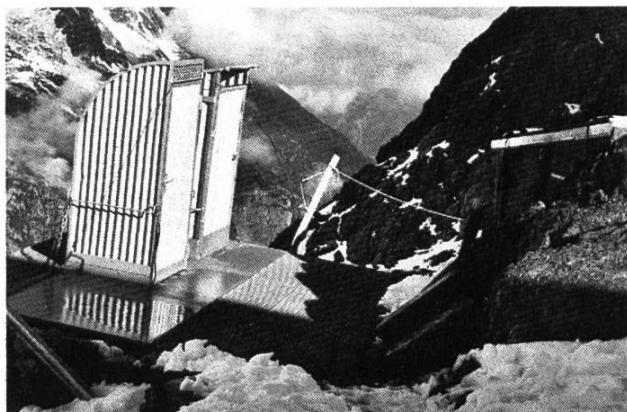
Provisorium

Mit dieser Variante werden keine Probleme gelöst. Ein unbefriedigender Zustand bei den Toilettenanlagen und für den Hüttenbetrieb bleibt bestehen. Die Gebäudeversicherung wird nur die Nichtaufbauentschädigung ausrichten.
