Zeitschrift: Clubnachrichten / Schweizer Alpen-Club Sektion Bern
Herausgeber: Schweizer Alpen-Club Sektion Bern
Band: 80 (2002)
Heft: 6

Trifthütte: Bericht zu den geplanten baulichen und betrieblichen Veränderungen

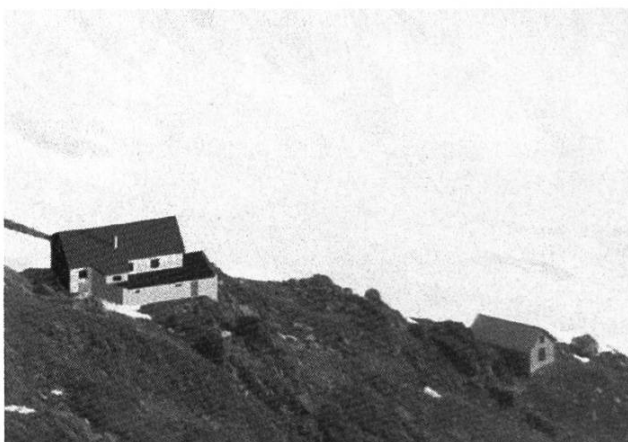
Kombi-Variante:
Neue Hütte mit Anbau (Fotomontage)

Aufgrund dieser Vorgaben wurde eine Lösung auf kleinstem Raum und in Verbindung mit der bestehenden Hütte gesucht – unter möglichst weitgehendem Erhalt des äusseren und inneren Erscheinungsbildes. Diese Lösung enthält ein Minimum der erforderlichen betrieblichen Verbesserungen und den Wiederaufbau der Toiletten. Die

Ausrichtung der Subventionen in der Höhe von 40% der Gesamtbaukosten durch den SAC ist gewährleistet.

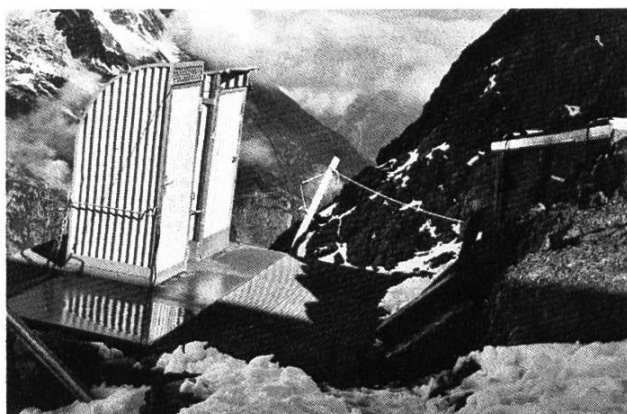
Provisorium

Mit dieser Variante werden keine Probleme gelöst. Ein unbefriedigender Zustand bei den Toilettenanlagen und für den Hüttenbetrieb bleibt bestehen. Die Gebäudeversicherung wird nur die Nichtaufbauentschädigung ausrichten.
