Fahrzeug – Restaurierungen

Restaurationsbericht Saurer LC2 des OCS

Ein Bericht über die abenteuerliche Restauration eines Berna G5 1930

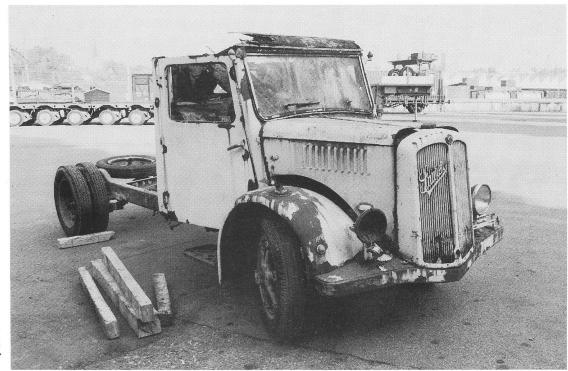
Markus Bodmer und Roland Früh haben das Fahrzeug in Genf mit einem Brückenwagen abgeholt. Wie auf dem Bild erkennbar, war der Zustand mitleiderregend. Die Brücke hat gefehlt, die Kabine war vom sofortigen Zerfall bedroht. Das im Spezifikationsblatt als Lieferwagen bezeichnete Fahrzeug wurde kurzerhand mit einem Gabelstapler aufgeladen.

Kurz vor dem Aufladen in Genf

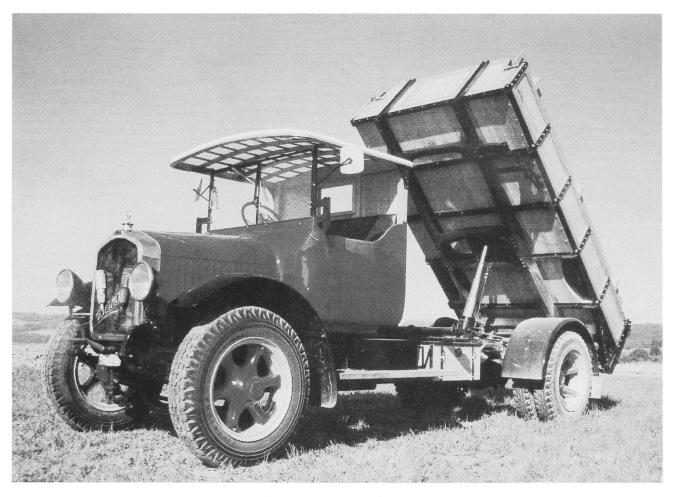
Berna G5 1930 nach der Restauration

Zylinder: 4
Bohrung: 125mm

Hub: 170mm

Gesamtgewicht: 11045 kg Nutzlast: 5395 kg
