Zeitschrift: Gazette / Oldtimer Club Saurer

Artikel: Gruss vom Getriebe...

Gruss vom Getriebe...

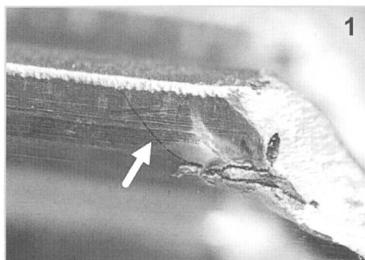
In der letzten Gazette berichteten wir von der Getriebe-Reparatur. Diesmal geht es um das Zahnrad des dritten Gangs. Bereits bei der Demontage hatten wir feststellen müssen, dass ein Zahnrad Risse aufwies. Vom blosen Auge konnte man einen tiefen Riss erkennen. Die Frage war, ob es sich um einen oberflächlichen Riss oder einen gefährlichen Tiefenriss

handelte (Bild 1). Turi Stark und seine Spezialisten bei Iveco/fpt nahmen nun das Zahnrad auf den Infrarot-Prüfstand. Was für den Menschen der Tomograph, ist für

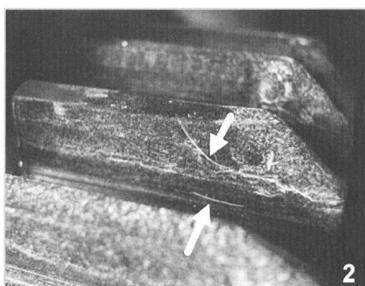
das Zahnrad der IR-Prüfstand. Mittels Strom, magnetisierten feinsten Metallspänen und Infrarot-Licht kann man auch feinste Risse erkennen. Und was mussten wir feststellen? Es war nicht nur oben ein gebogener Riss in der Flanke, darunter sieht man auch noch einen feinen Längsriss

(Bild 2). Und damit wird es definitiv gefährlich. Einmal heftig schalten, und der halbe Zahn könnte abbrechen, sich im Getriebe verklemmen ... und tschüss Getriebe! Also ging es darum, ein Ersatzzahnrad zu fertigen. Zuerst einen Rohling drehen und fräsen, dann beim Spezialbetrieb die Zähne fräsen, dann härten, dann auf Präzisionsmass feinschleifen, und fertig ist das neue Zahnrad (Bild 3). Am 31. Mai war das Zahnrad fertig gefräst, jetzt ist es gehärtet und poliert und bereits in das Caminhao-Getriebe eingebaut (Bild 4). Rechtzeitig zum hundertsten Geburtstag, den wir am 10. September feiern werden!
