Zeitschrift: Gazette / Oldtimer Club Saurer

Was treibt denn eigentlich der Ziischtigs-Club?

Text und Fotos: Markus Vonwiller, Leiter Werkstatt

An folgenden Fahrzeugen wurden grössere Instandhaltungsarbeiten durchgeführt:

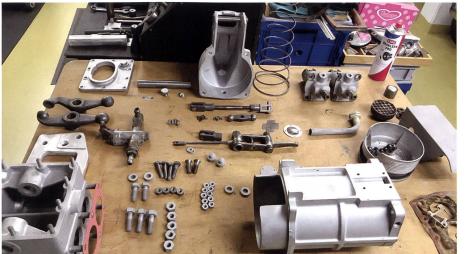
Vorher: Servoapparat für den weiteren Zusammenbau gereinigt

Nachher: Einbaufertig

Fahrzeugchassis aufgearbeitet, sandgestrahlt und gespritzt, Servoverstärker komplett zerlegt und aufgearbeitet, Tank und Unterdruckbehälter innen mit 2-Komponentenlackierung versehen. Zusammensetzung und Revision der Handbremsgestänge, hydraulischen Bremsanlage, Blattfedern zerlegen reinigen und für die nächsten 100 Jahre mit Grafitfett schmieren. Alle Schraubverbindungen sind nun mit 8.8 Schrauben versehen, damit sich keine Sicherheitsprobleme eraeben.
