Zeitschrift: Schaffhauser Beiträge zur Geschichte

Artikel: Die archäologische Untersuchungen in der Bergkirche Hallau

Autor: Hasenfratz, Albin / Bänteli, Kurt / Kaufmann, Bruno

Kapitel: Die archäologischen Untersuchungen in der Bergkirche Sankt Moritz

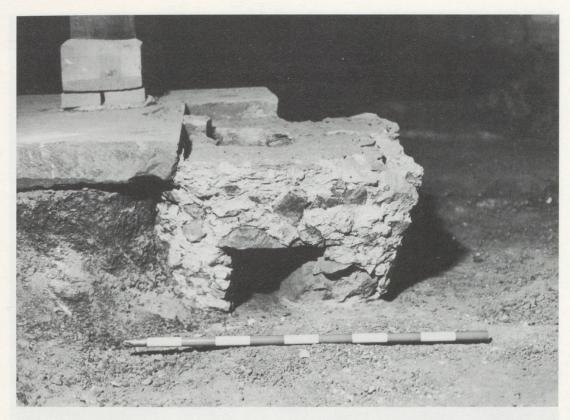
Abb. 7 Fundament des Taufsteines von 1508/09 mit Abflussöffnung für das Taufwasser.

Was den Standort des 1509 datierten Taufsteines anbelangt, so ist dieser nicht, wie Pfund zu wissen glaubt¹⁸, im Chor gestanden. Denn unzweideutig zu einem Taufstein gehört das 90 cm x 90 cm messende, gemauerte Fundament mit Abflussloch vor dem Seitenaltar, etwas gegen die Mittelachse verschoben (Abb. 7). Nicht schlüssig beantwortet werden kann, ob dasselbe in den schon bestehenden Plattenboden eingelassen oder gleichzeitig mit diesem erstellt wurde. Sollte ersteres der Fall gewesen sein, kann das obenerwähnte Fundament sicher nicht zu einem Taufstein gehört haben.

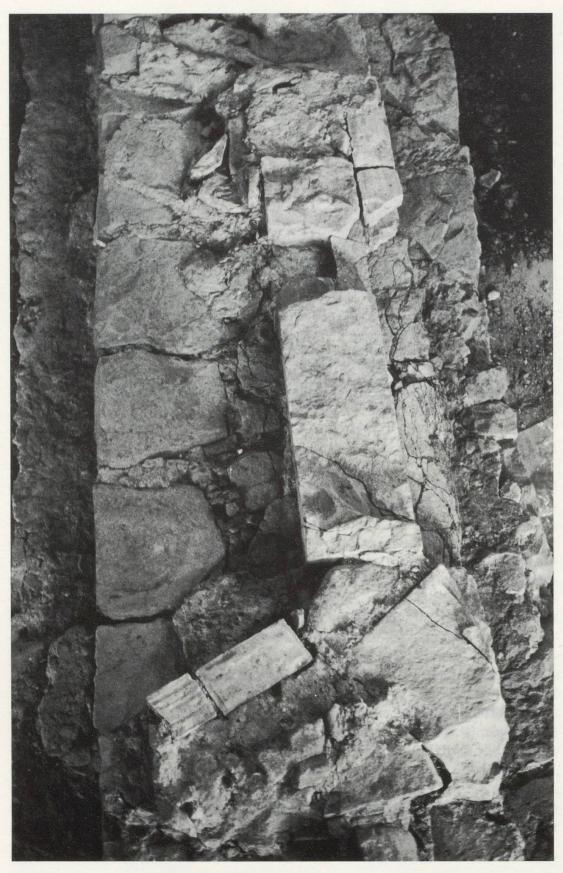
Abb. 8 Türschwelle der 1598 abgetragenen südlichen Langhausmauer.

Die einstige Südmauer war 1,05 m stark und ausschliesslich aus meist grossen Bruchsandsteinen gemauert. Das Portal, gut einen halben Meter von der Fassadenmitte gegen Westen versetzt, muss nachgewiesenermassen eine lichte Breite von 1,5 m aufgewiesen haben (Abb. 8).

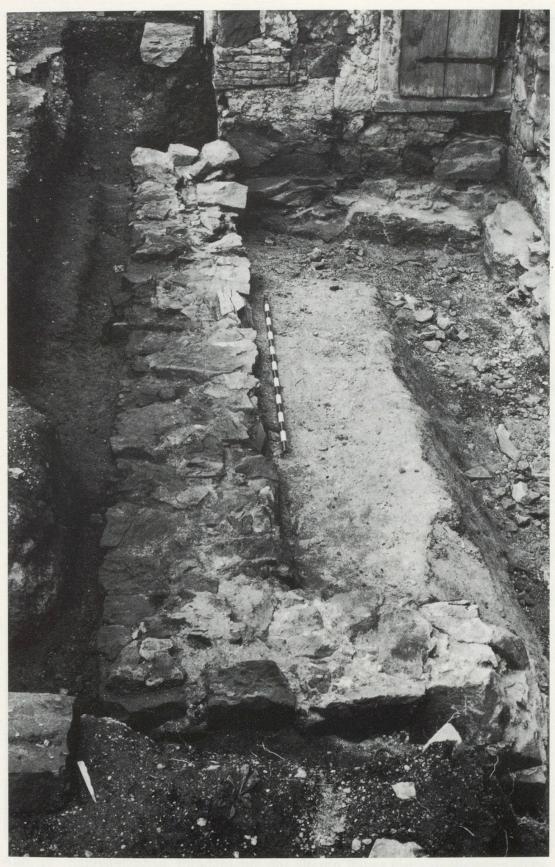
Abb. 9 Sakristeianbau. Fundamente des älteren Baues (Ansicht von Westen).

Der Hallauer Archivar Pfund hat in seiner bereits zitierten Arbeit zur Renovation des Jahres 1598/99, insbesondere zur Fassadengestaltung, kaum ein gutes Wort gefunden. Was nun diese Veränderungen der Fassade anbelangt, sei hier lediglich bemerkt, dass damals wahrscheinlich beide vorhandenen Nordeingänge geschlossen wurden. Unklar ist, wie der Zugang über das zur Türe umfunktionierte Ostfenster zur Nordempore gelöst wurde. Pfund meint, es hätte ein Drittel der schön gewölbten Sakristei abgerissen werden müssen, um eine überdeckte Treppe anbringen zu können. Tatsächlich erbrachten die Grabungen Fundamente eines 6,5 m langen und 3,5 m breiten Anbaues an Sakristei und Langhaus (Abb. 9).

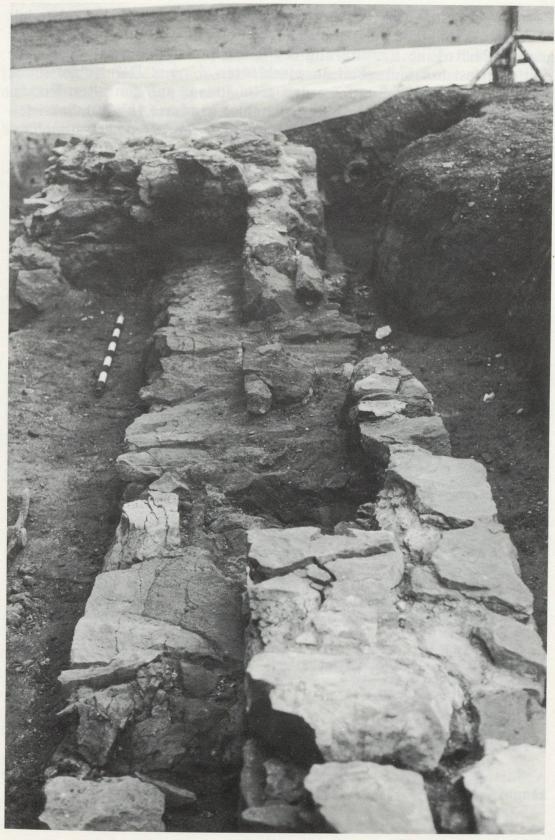
Abb. 10 Sakristeianbau. Fundamente des älteren Baues mit aufgehendem, teils versetztem Mauerwerk des jüngeren Gebäudes (Ansicht von Osten).

Es steht aber eindeutig fest, dass es sich dabei um einen Annex gehandelt haben muss und dass die eigentliche Sakristei nie über die Chorschulter gegriffen hat. Eine Erweiterung der Sakristei in nachreformatorischer Zeit darf fast mit Sicherheit ausgeschlossen werden. Der Anbau selbst muss irgendwann erneuert worden sein, indem auf den alten Fundament deutlich schwächere Mauern errichtet wurden (Abb. 10). Sakristeiseitig wurde die Nordmauer gut zur Hälfte sogar um 20 cm nach aussen zurückversetzt. Gleichzeitig scheint der westliche Innenraum zusätzlich eine Pflästerung aus Bollensteinen erhalten zu haben. Wir müssen offenlassen, ob es sich bei diesem Annex nur um eine später erneuerte, kleine Eingangshalle von 1598 gehandelt hat oder ob beim Bau des äusseren Emporenaufganges ein schon bestehender Anbau abgebrochen und neu erstellt werden musste. In diesem Zusammenhang ist nicht ganz uninteressant, dass nach Pfund die ehemalige Sakristei als Beinhaus bezeichnet worden sei²⁰.

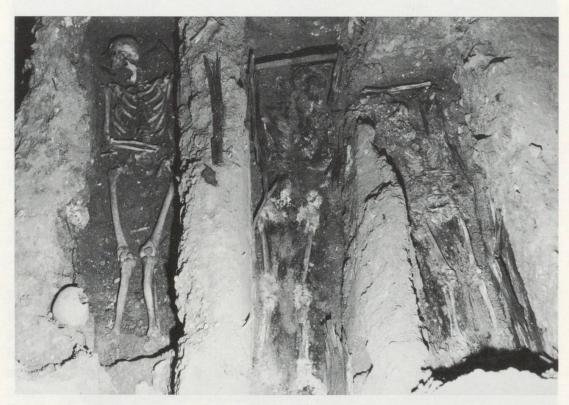
Abb. 11 Seitenschiff. Bestattungen aus der Zeit von 1508 bis 1598. Deutlich erkennbar die teilweise recht gut erhaltenen Sargreste.

Alle Gräber waren ostwestorientiert mit Blick nach Osten (Abb. 11). Da die anthropologischen Ergebnisse noch ausstehen, bleibt einstweilig offen, ob gemischt oder nach Geschlechtern getrennt bestattet wurde. Letzteres ist aufgrund der Tatsache, dass sich Kindergräber östlich des einstigen Friedhofsweges häufen, zu vermuten. Es wäre demnach im Ostteil des Friedhofes der Frauenbezirk zu erwarten.
