Zeitschrift: Schaffhauser Beiträge zur Geschichte

Der Kreuzgang des Klosters Allerheiligen in Schaffhausen

Streiflichter auf die Nutzungs- und Restaurierungsgeschichte

Flurina Pescatore/Lukas Wallimann

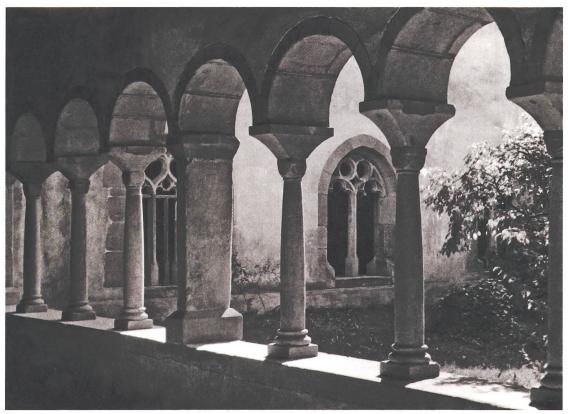
8 Allerheiligen, Kreuzgang, Ostflügel. Die ursprünglichen romanischen Säulenarkaden, gruppiert durch einen schlanken Zwischenpfeiler. Foto nach 1910. Stadtarchiv Schaffhausen, J 02.20.04_08.

erkennbar (Abb. 8). Dort zeigt sich, dass die Rundbogenarkaden durch schlanke Zwischenpfeiler in Vierergruppen abgetrennt waren. Ganz ähnlich wurden in Zürich im 12. Jahrhundert der ehemalige Fraumünsterkreuzgang sowie der Kreuzgang des Grossmünsters gegliedert (Abb. 9).²²

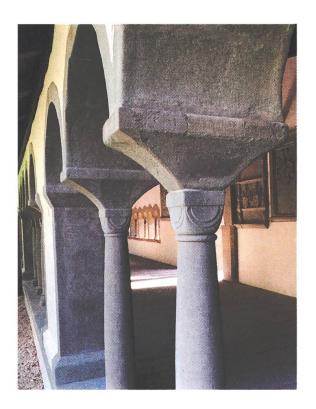
11 Allerheiligen, Kreuzgang, Ostflügel mit den 1902 rekonstruierten Kapitellen. Foto: Amt für Denkmalpflege und Archäologie des Kantons Schaffhausen.

nungszeichen der Hirsauer Reform anzusprechen, sondern sind durchwegs als Allgemeingut der südwestdeutschen oder fränkischen Architektur um 1100 zu deuten».²⁴ Entsprechend dem damaligen Kenntnisstand ordnete Rahn die Rekonstruktion aller Kapitelle der neuen Standsteinsäulen in genau dieser stilistischen Detaillierung an (Abb. 10 und 11).
