Der Kreuzgang des Klosters Allerheiligen in Schaffhausen

Streiflichter auf die Nutzungs- und Restaurierungsgeschichte

Flurina Pescatore/Lukas Wallimann

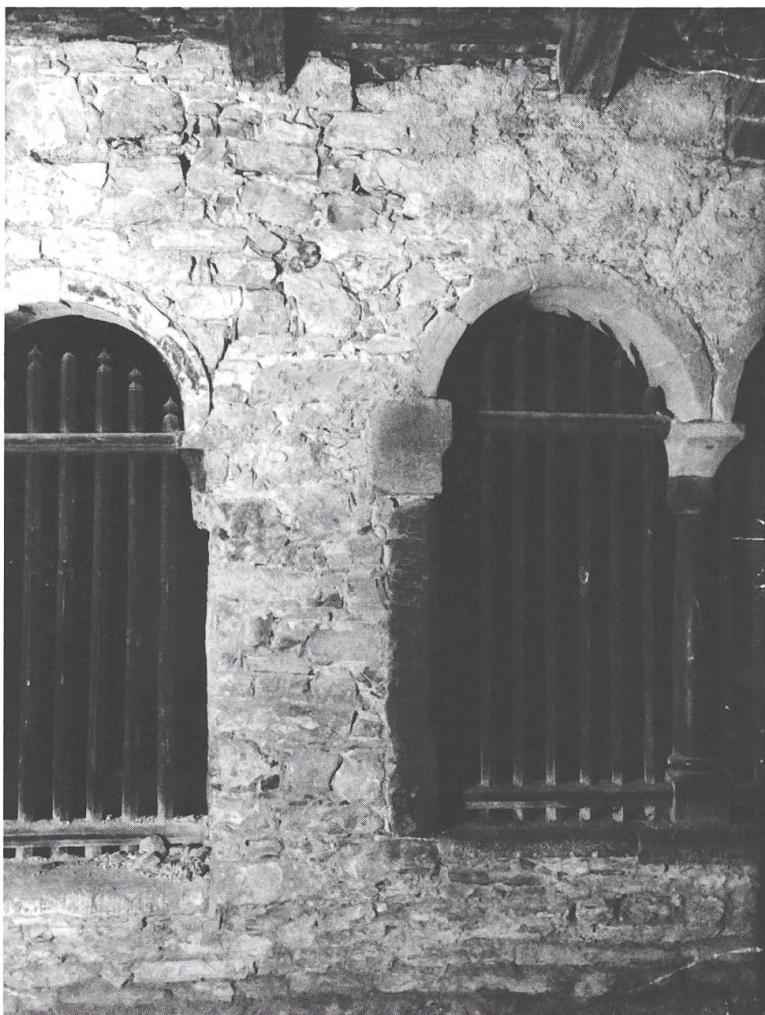
4 Allerheiligen, Kreuzgang, Ostflügel. Detailansicht der Arkadenstellung mit rechts einer der hölzernen Säulen aus der Barockzeit, Situation vor der Restaurierung 1902. Datiert 1902. Eidgenössisches Archiv für Denkmalpflege, Bern: Schaffhausen, Kloster Allerheiligen, Kreuzgang, Nr. 3434.

Anlässlich der genannten Renovierung könnten die sandsteinernen Säulen des Nord- und Ostflügels durch solche in Holz ersetzt worden sein (Abb. 4). In der Barockzeit war es durchaus üblich, grau gestrichene Holzbauteile als gleich-

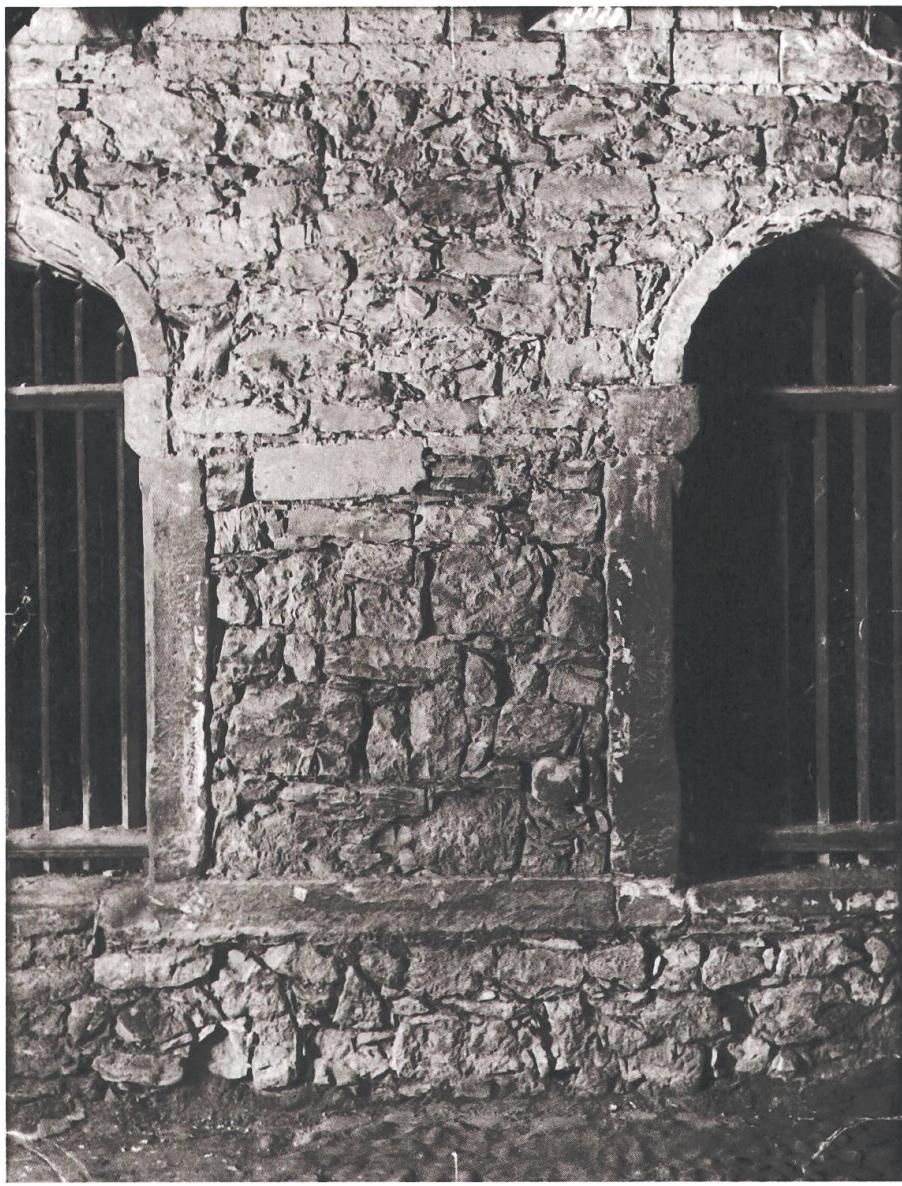
6 Allerheiligen, Kreuzgang, Ostflügel. Wandpfeiler während der Renovierung von 1902, nach der Entfernung des Verputzes. Die durchlaufende Sandsteinbank belegt, dass an dieser Stelle ebenfalls eine Arkade bestand. Datiert 1902. Eidgenössisches Archiv für Denkmalpflege, Bern: Schaffhausen, Kloster Allerheiligen, Kreuzgang, Nr. 3430.

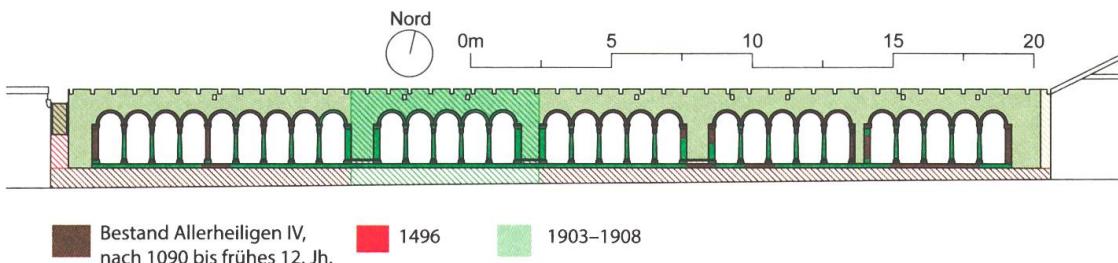
- 7 Allerheiligen, Kreuzgang Ost, Innenseite, Bauphasenplan. Amt für Denkmalpflege und Archäologie des Kantons Schaffhausen, Restaurierungsdokumentation Allerheiligen 2016.

Während der von Rahn begleiteten Restaurierung war auch der Wandverputz vollständig abgetragen worden. Deshalb erkannte Rahn, dass die heutige Unterteilung der Arkadengruppen mit breiten, gemauerten Pfeilern nicht dem ursprünglichen Zustand entspricht. Er konnte belegen, dass der Ostflügel aus jeweils vierteiligen Arkadenstellungen bestand, die von einem gruppierenden schmalen Pfeiler getrennt waren (Abb. 6). Die Voruntersuchungen zur jüngsten Restaurierung bestätigten dies. Mittels einer genauen Beschreibung und Kartierung wurde das Baualter des Bestands genau aufgenommen. Hierbei zeigte sich, dass die Bogenstellungen des Nord- und des Ostflügels durchgehend aus romanischer Zeit stammen, ebenso ein grosser Teil der Kämpferpartien (Abb. 7). Die

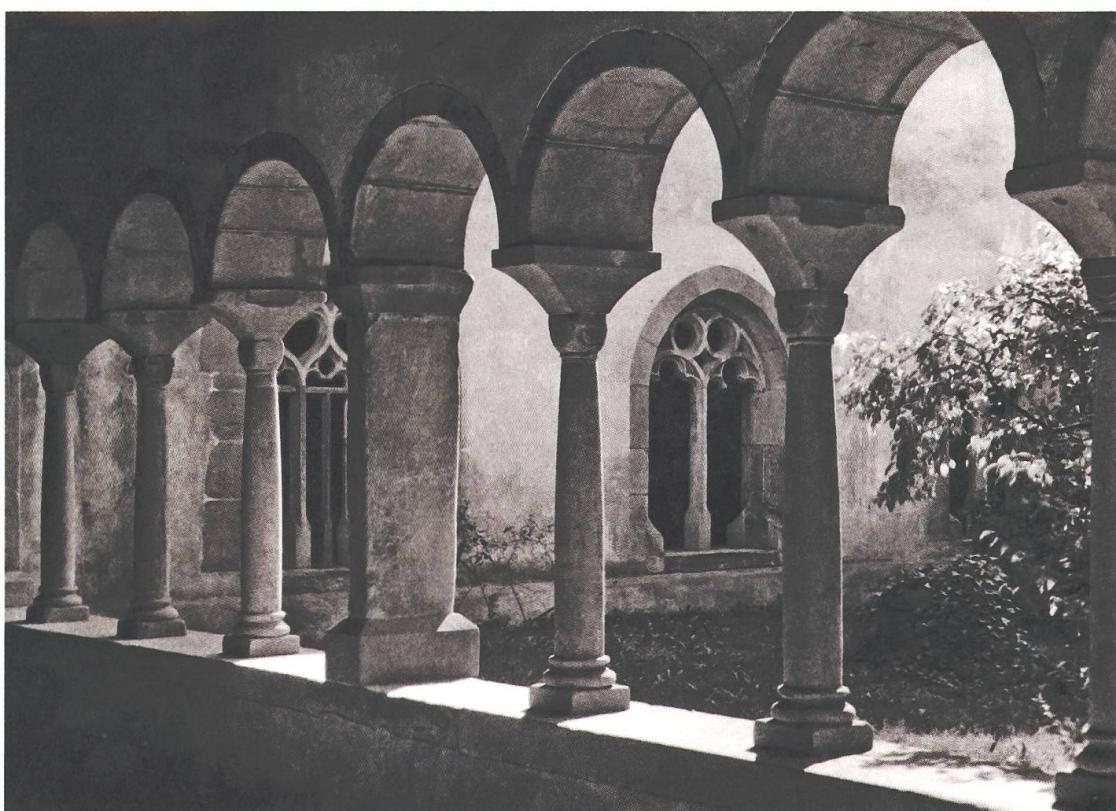
- 8 Allerheiligen, Kreuzgang, Ostflügel. Die ursprünglichen romanischen Säulenarkaden, gruppiert durch einen schlanken Zwischenpfeiler. Foto nach 1910. Stadtarchiv Schaffhausen, J 02.20.04_08.

erkennbar (Abb. 8). Dort zeigt sich, dass die Rundbogenarkaden durch schlanke Zwischenpfeiler in Vierergruppen abgetrennt waren. Ganz ähnlich wurden in Zürich im 12. Jahrhundert der ehemalige Fraumünsterkreuzgang sowie der Kreuzgang des Grossmünsters gegliedert (Abb. 9).²²

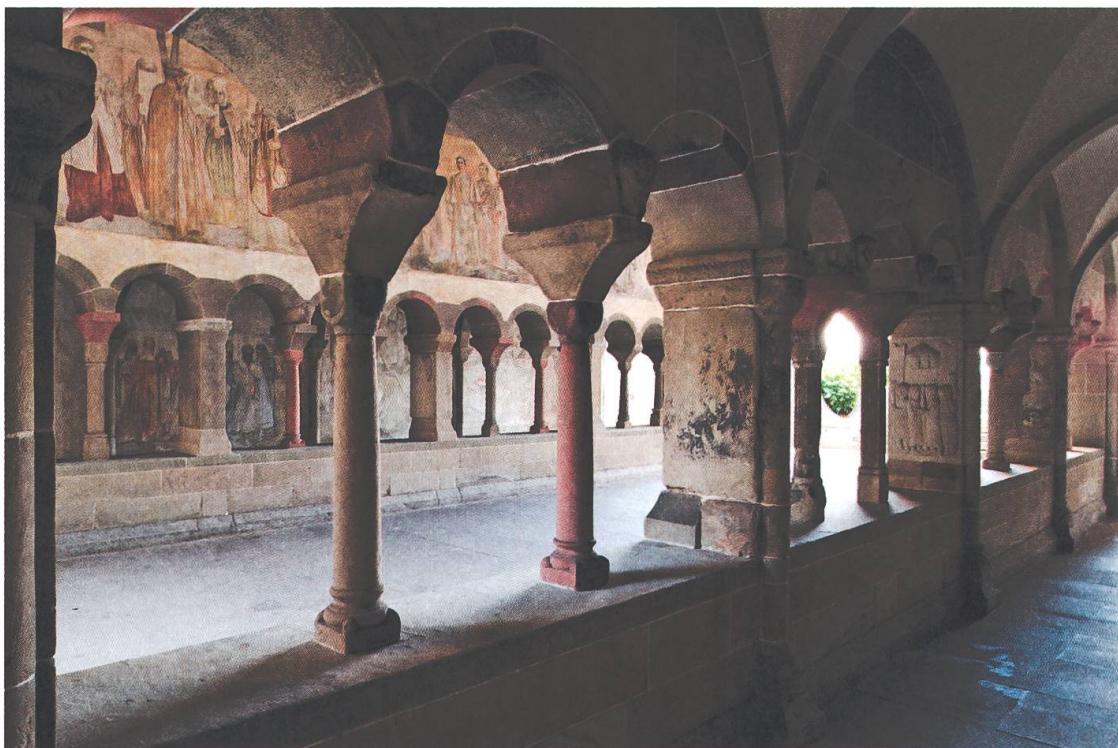
9 Fraumünster, Zürich. Arkadenstellungen im ehemaligen Kreuzgang des 12. Jahrhunderts. Foto: Amt für Städtebau, Zürich.

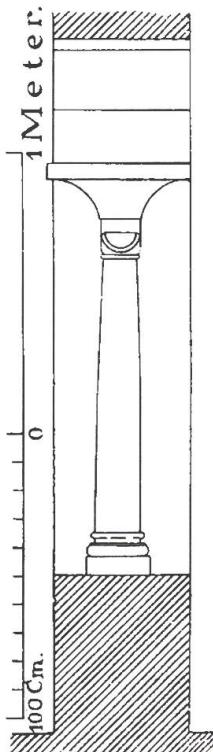
10 Rekonstruktionszeichnung für Säulen und Kapitelle aus Rahn (vgl. Anm. 23), S. 291, Fig. 97.

nungszeichen der Hirsauer Reform anzusprechen, sondern sind durchwegs als Allgemeingut der südwestdeutschen oder fränkischen Architektur um 1100 zu deuten».²⁴ Entsprechend dem damaligen Kenntnisstand ordnete Rahn die Rekonstruktion aller Kapitelle der neuen Standsteinsäulen in genau dieser stilistischen Detaillierung an (Abb. 10 und 11).

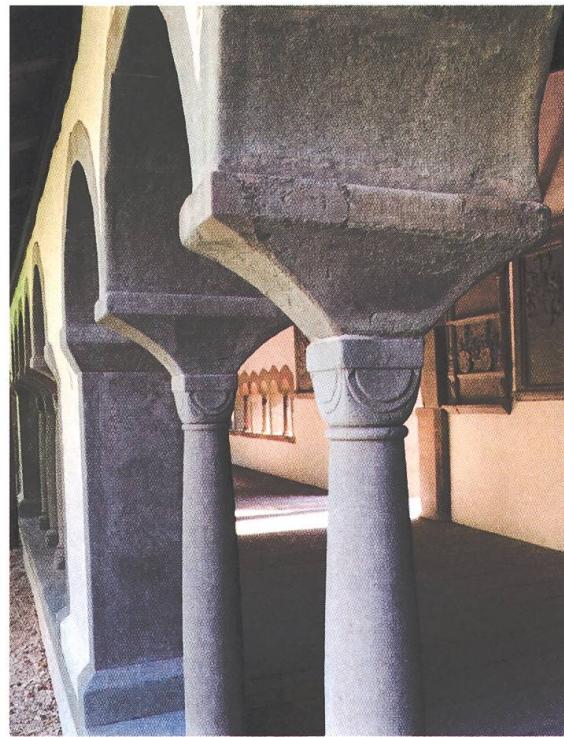
11 Allerheiligen, Kreuzgang, Ostflügel mit den 1902 rekonstruierten Kapitellen.
Foto: Amt für Denkmalpflege und Archäologie des Kantons Schaffhausen.

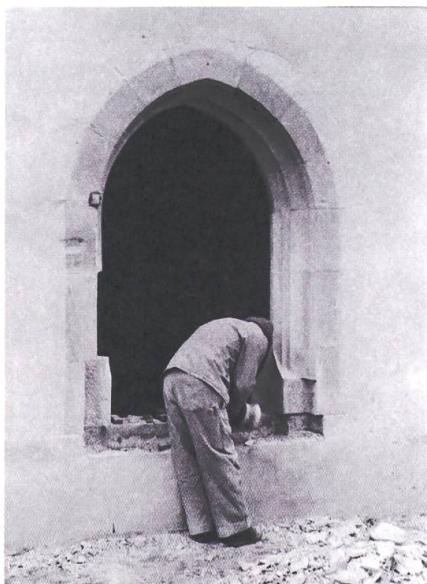
12 Allerheiligen, Kreuzgang, Südflügel. Totalersatz eines Masswerkfensters durch den Bildhauer Achille Silvestri, 1965. Foto: Hans Bührer. Archiv Kantonsarchäologie Schaffhausen.

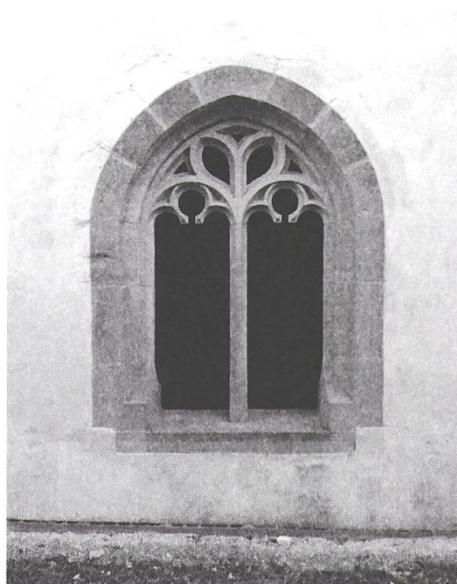
13 Allerheiligen, Kreuzgang, Südflügel. Heutiger Zustand desselben, 1965 ersetzen Masswerkfensters. Foto: Amt für Denkmalpflege und Archäologie des Kantons Schaffhausen.

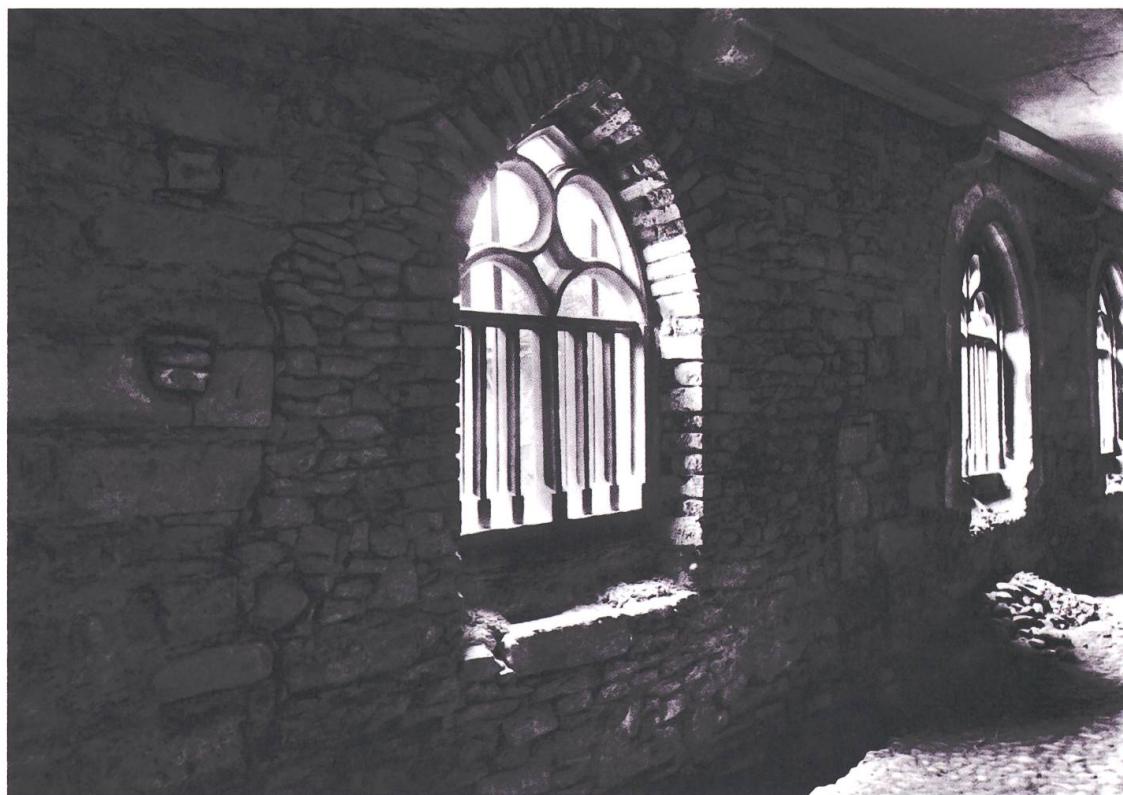
14 Allerheiligen, Kreuzgang, Südflügel. Gotisches Masswerk mit den barocken hölzernen Fenstergattern. Um 1903. Foto: Foto Koch. Archiv Kantonsarchäologie Schaffhausen.

Bei der Restaurierung 2016 mussten an den südlichen Arkadenstellungen nur die wenigen Stellen restauriert werden, an denen der Sandstein stark absandete oder aufblätterte.²⁹ Rahn hatte 1904 die Vermauerung eines ehemals grösseren Durchgangs zu einem vermuteten Brunnenhaus oder einer Kapelle festgestellt: «Ebenfalls frei blieb ein romanischer Kämpfer neben dem westlichen Gewände des Mittelfensters. Es röhrt von dem zerstörten Eingangsbogen eines Ausbaus her, einer ehemal. Brunnenkapelle vielleicht, die ehedem an dieser Stelle vorkrag und von der sich die Fundamentteile zweier Mauerschenkel im Kreuzgarten vorgefunden haben. [...] Im östlichsten Fenster und im dritten von Westen an sind als Zeugnis des früheren, vielleicht erst im 18. Jahrhundert erstellten Verschlusses die hölzernen Kreusel stehen geblieben, wogegen alle übrigen Fenster geöffnet wurden.»³⁰ Diese Fenstergatter waren auf den Fotos nach der Restaurierung durch Rahn noch zu sehen, wurden später aber leider entfernt (Abb. 14).

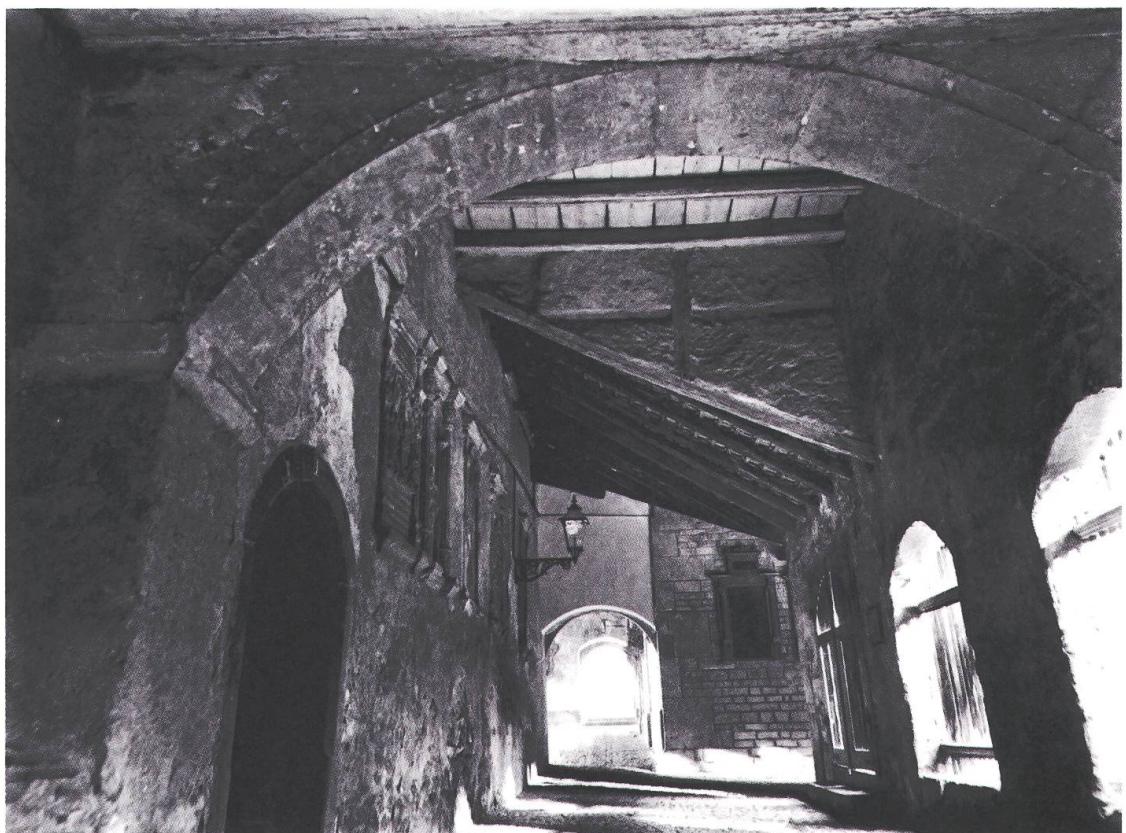
15 Allerheiligen, Kreuzgang, Westflügel, Blick gegen die Münstervorhalle. Die noch unverschalte Decke gibt den Blick frei auf die Subkonstruktion des Kreuzsaals in Fachwerk. Um 1908. Foto: Foto Koch. Archiv Kantonsarchäologie Schaffhausen.

Die damals noch teilweise offene Dachuntersicht gab den Blick auf die Subkonstruktion des Kreuzsaals frei, der im 17. Jahrhundert in seiner heutigen Dimension angelegt worden war. Dieser Zustand wurde 1908 durch den Bau eines zweiten Entlastungsbogens und die Weiterführung der verschalten Deckenuntersicht verschlossen und sozusagen veredelt (Abb. 15).
