Zeitschrift: Die schweizerische Baukunst
Herausgeber: Bund Schweizer Architekten
Band: 4 (1912)
Heft: 17

Artikel: Umbau der Kirche St. Johann in Davos
Autor: Branger, Erhard
DOI: <https://doi.org/10.5169/seals-660326>

Umbau der Kirche St. Johann in Davos.

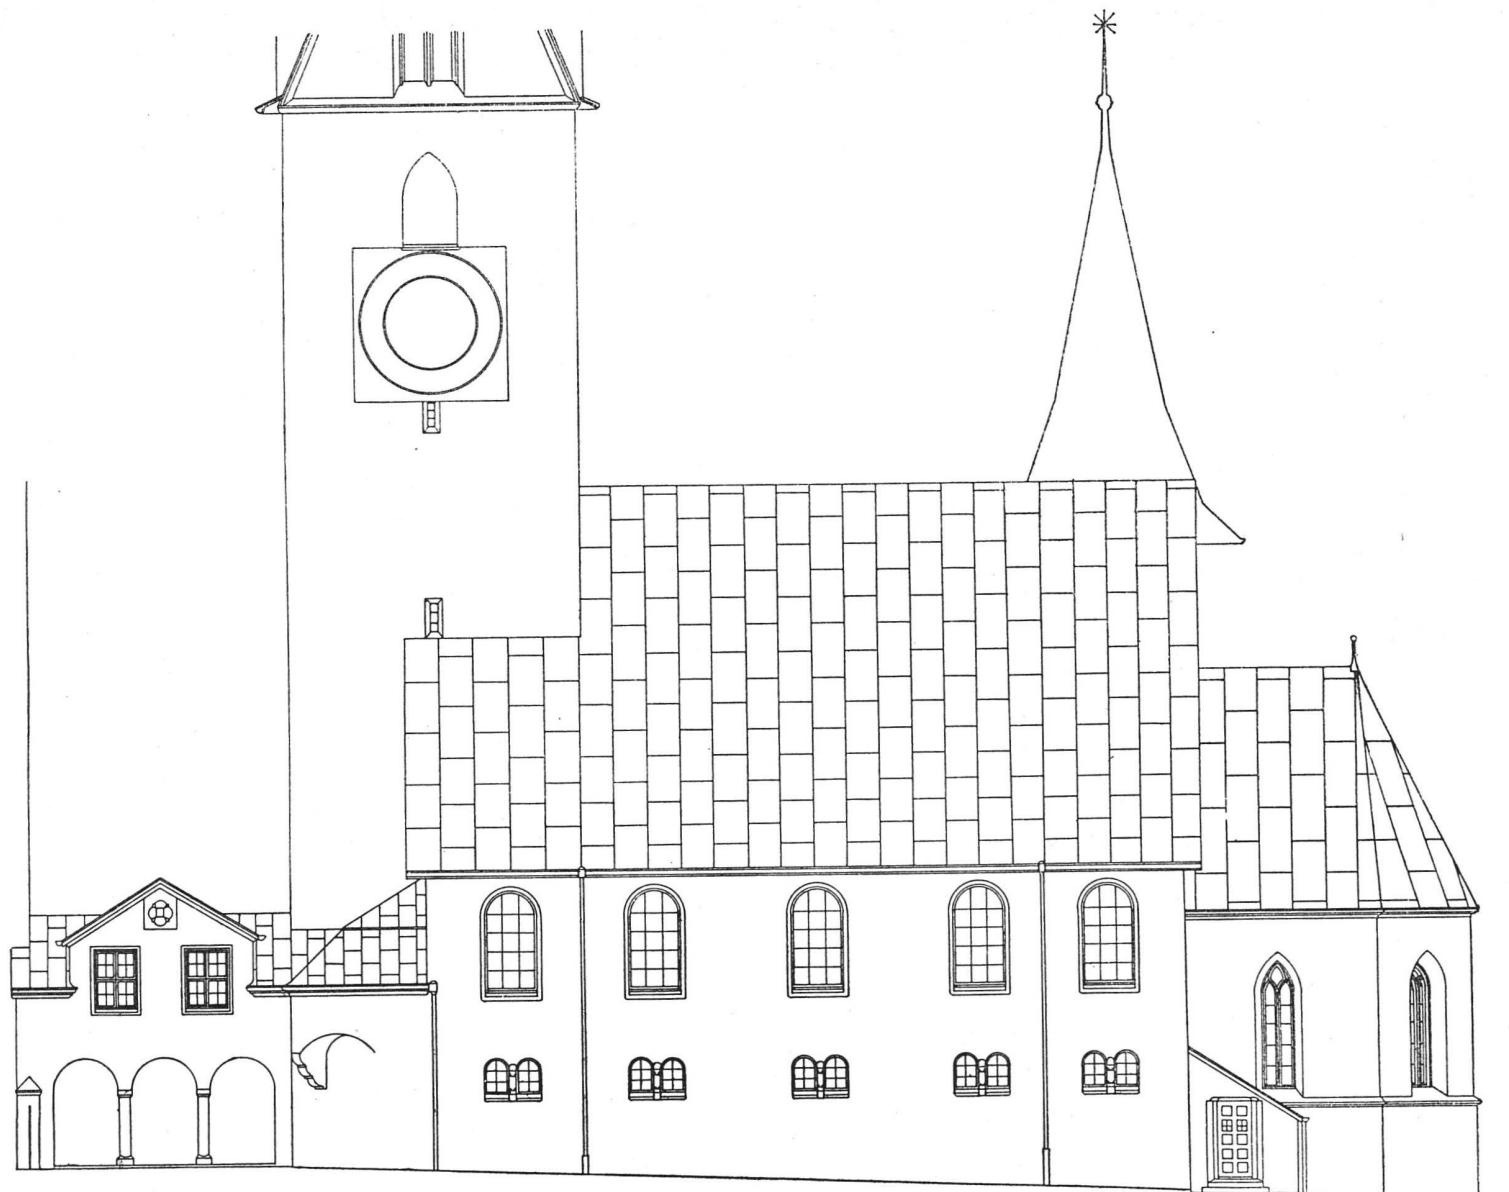
Kirche St. Johann in Davos. Architekten B. S. A. Schäfer & Nisch in Chur. Südseite. Maßstab 1:200

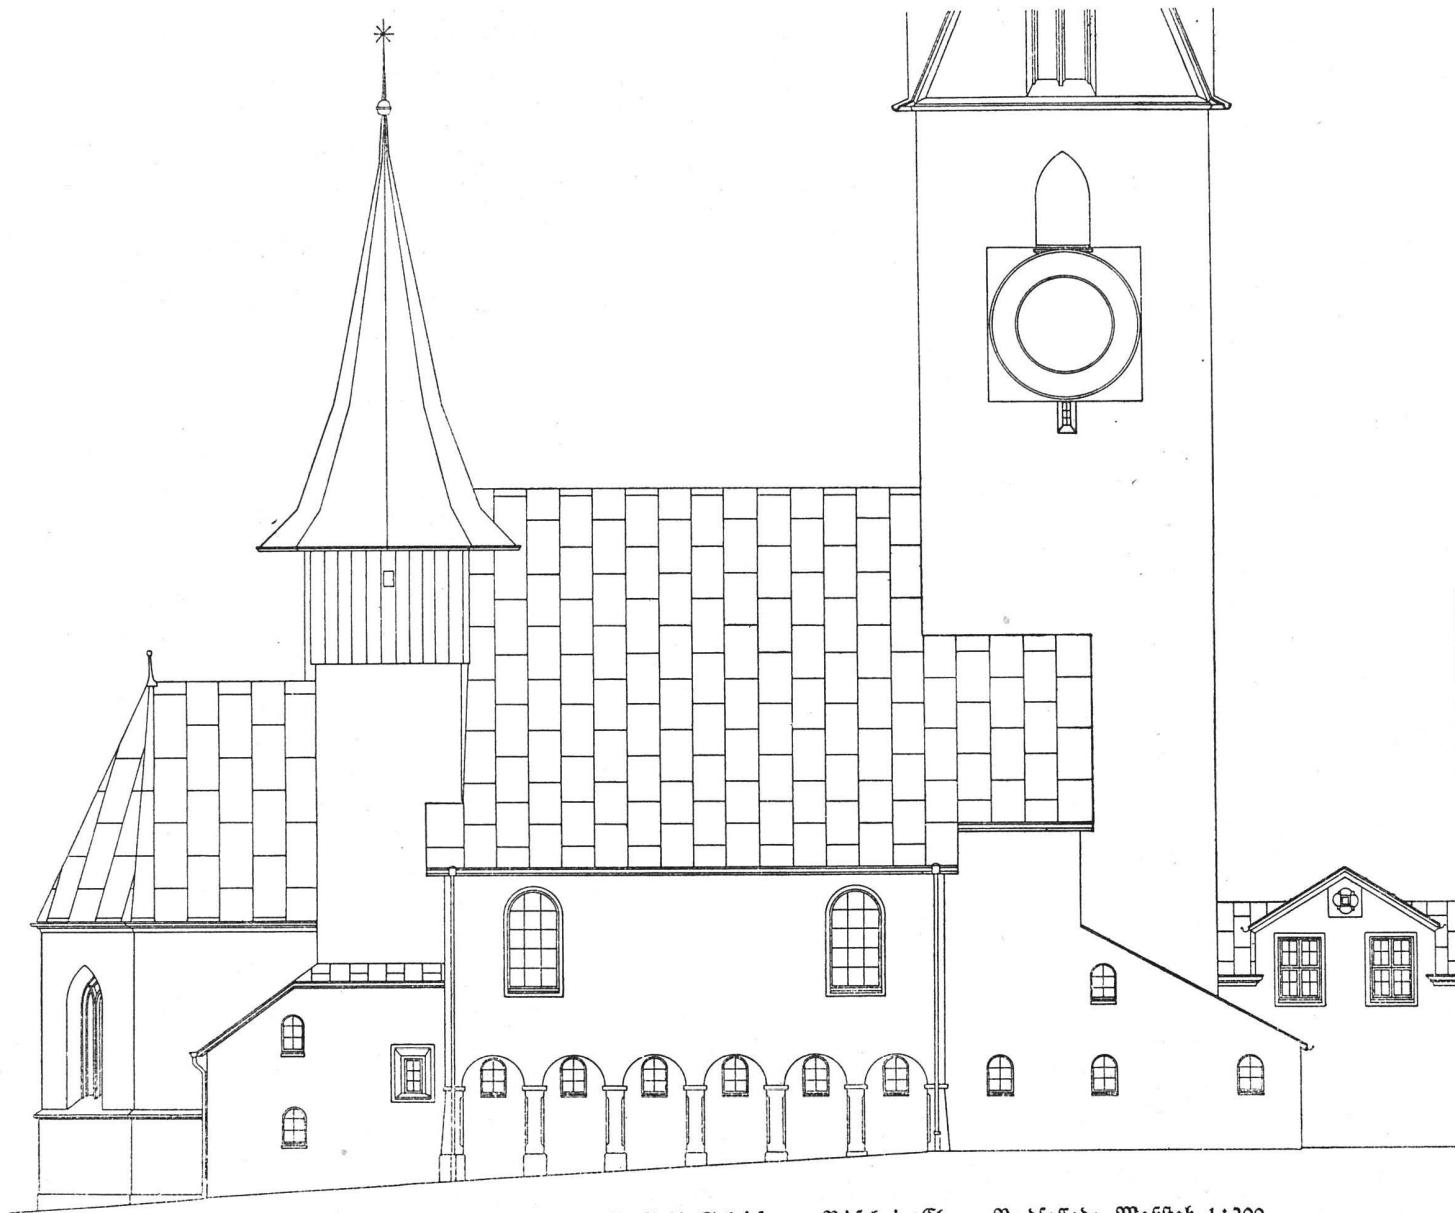
Kirche St. Johann in Davos. Architekten B. S. A. Schäfer & Nisch in Chur. Nordfassade. Maßstab 1:200

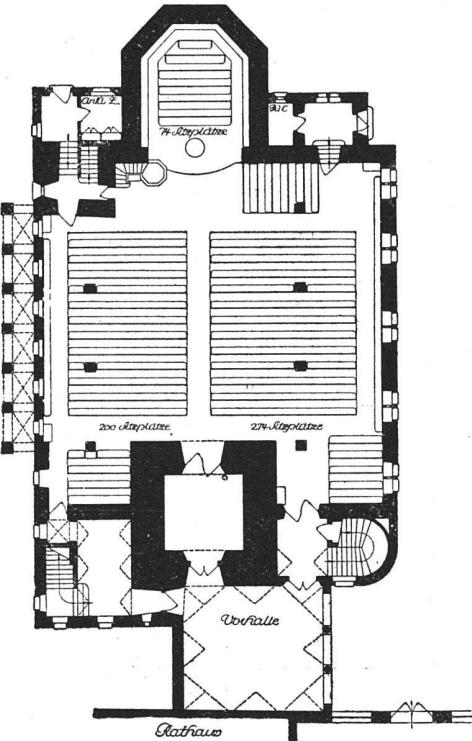
Maßstab 1:400

Grundgeschoss
Kirche St. Johann in Davos. Architekten B. S. A. Schäfer & Nisch in Chur

Mit einigen Worten muß ich noch auf die Stellung des alten, kleinen Turmes zum Kircheninnern zu sprechen kommen, damit nicht mit meinem Wissen eine Unklarheit bestehen bleibt. Er ist zwar in seinem Sockel noch vorhanden, wie aus dem Grundriss und der 4. Abbildung zu ersehen ist. Auf Emporenhöhe wurde aber sein Mauerwerk auf den zwei inneren Seiten ausgebrochen und die überlagernde Last durch ein Gewölbe aufgefangen und einer Granitsäule anvertraut, woraus sich der Grundriss im ersten Stockwerk erklärt.

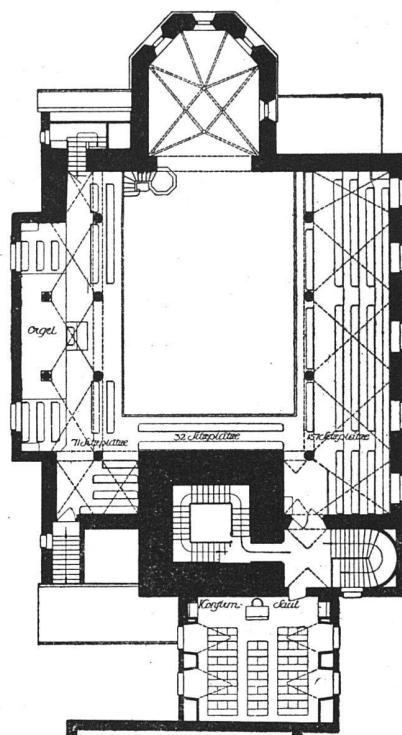
Emporen Grundriss

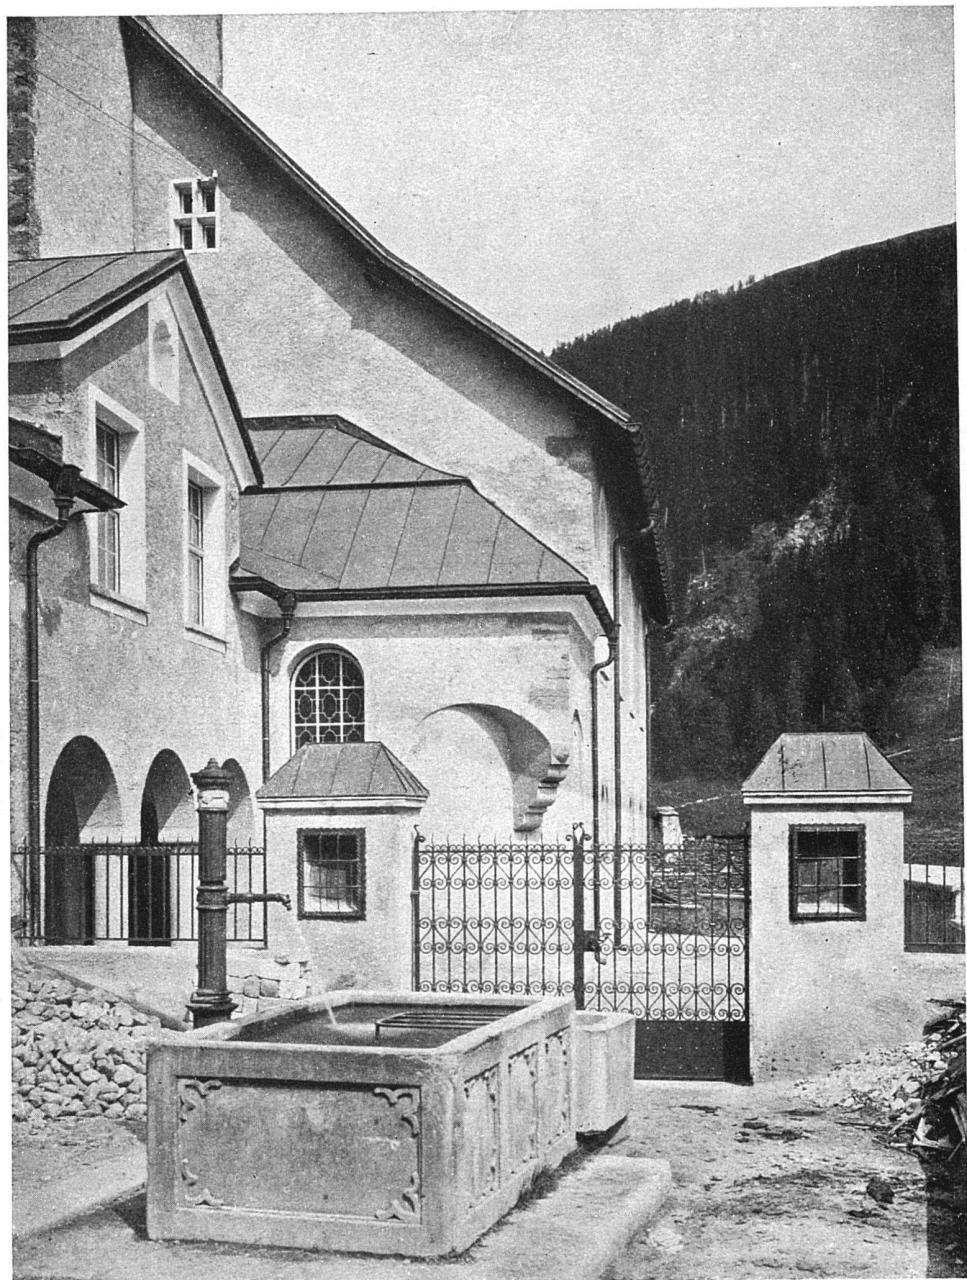
Eingang mit Vorhalle

strich und den Kirchgängern vor dem Betreten des Gotteshauses Regen und Schnee ins Gesicht trieb, hat nun einen Zwischenbau aufgenommen, der die beiden öffentlichen Gebäude in Beziehung zu einander setzt und unten eine schützende Vorhalle bildet, während oben ein Konfirmationsaal gewonnen wurde. Ich will nicht unterlassen, zu der 2. Abbildung zu bemerken, daß der Brunnen im Vordergrund ein Überbleibsel aus früherer Zeit ist, das demnächst verschwindet.

Der Haupteingang in die Kirche geht wie früher durch den Turm. Die beiden seitlichen Eingänge aus den Treppengebäuden sind, wie diese überhaupt, neu. Treten wir in die schöne Halle ein, so wollen wir uns zuerst die Ausdehnung des alten Kirchenschiffes vergegenwärtigen. Sie ist dem Grundriss nach ungefähr durch den Stand-

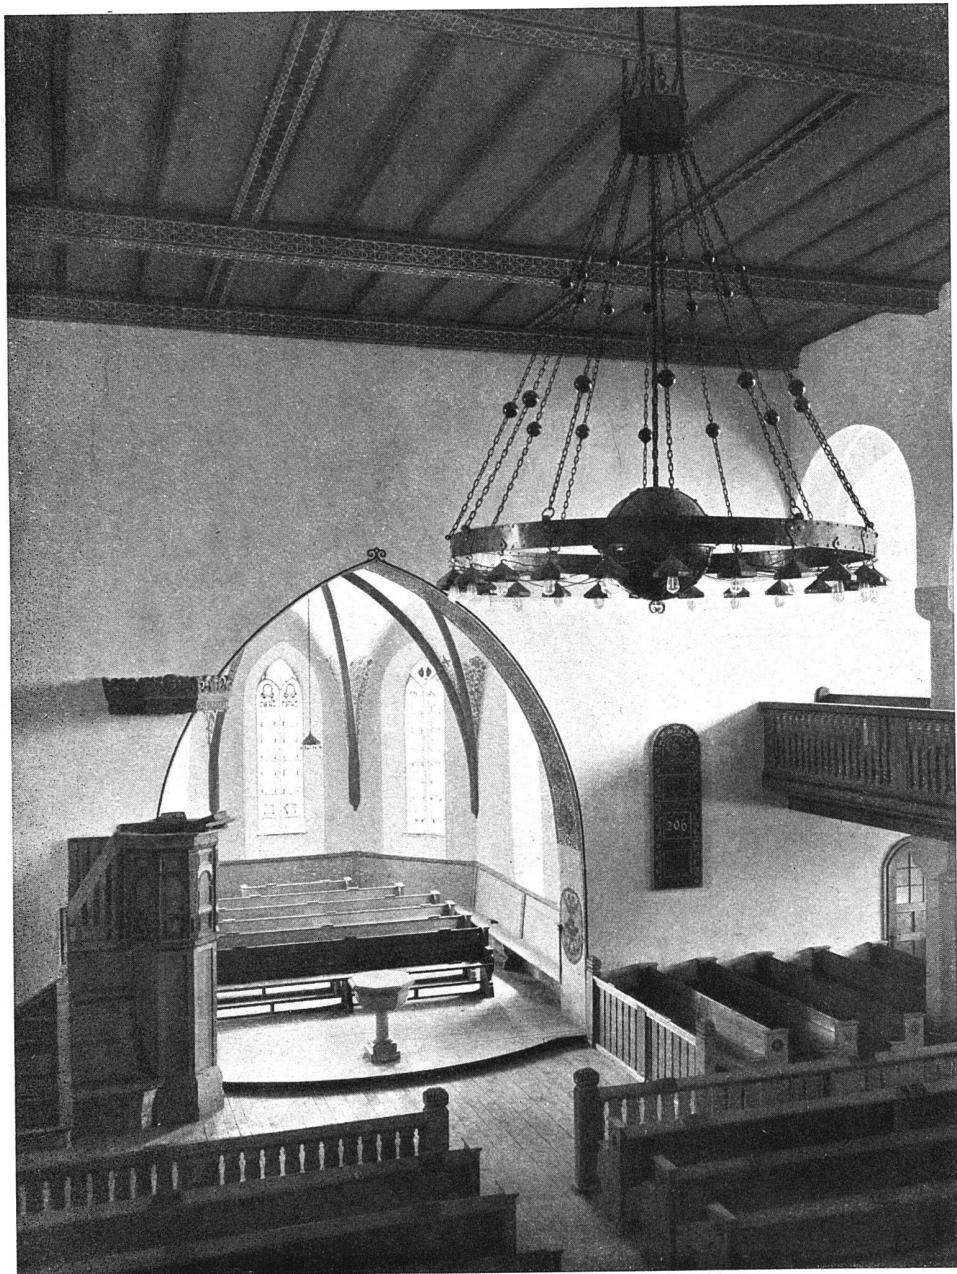
Blick in das Chor

die Wandflächen im Kircheninnern zu ihrem Vorteil ohne jedes Beiwerk weiß gehalten. Nur im Chor, das traulich in seiner ursprünglichen Gestalt dasteht, sind die Rippen des einfachen gotischen Kreuzgewölbes ziegelrot gestrichen. Sie werden bis in Fensterscheitelhöhe von Blumenstücken begleitet. Der Eintritt in das Chor, das nur im Verhältnis zum Schiff als intime Laufkapelle erscheint, wird durch die festliche Ornamentierung der Laibung des großen Bogens besonders freundlich gestaltet. Die fensterlose Nordwand erhält durch das alte Sakramenthäuschen mit dem schmiedeisernen Gitter eine angenehme Unterbrechung. Fenster und Laufstein, die aus dem 19. Jahrhundert stammen, zeigen wenig Charakter und werden zu günstiger Zeit wohl auch noch eine Erneuerung erfahren. Die Bankbestuhlung ist neu. Als Material ist schönes Tannenholz verwendet worden, das leicht geräuchert ist. An den Seitenwänden sind schablonierte Rosetten in Temperafarben angebracht. Derart ist auch die Bestuhlung im Schiff. Die Behandlung des Holzwerks ist überall leicht farbig gehalten. Prachtvoll wirkt die von 5 Querbalken getragene Holzdecke des Schiffs mit den längs laufenden Feldern, deren drei Hauptflächen durch farbige Leisten wieder fünfmal unterteilt sind. Auch die Baulustraden im Schiff und auf den Emporen sind wirkungsvoll in ihrer Gliederung und letztere auch als optisches Element der horizontalen Raumteilung. Die Untersicht des Emporebodens erfreut durch reiche Bezahlung, während die Empore selbst durch ihre weißen Gewölbe zum Schiff mit seiner großen Holzdecke in wirksamen Gegensatz gestellt ist. Dadurch blieb auch der Eindruck, daß die Kirche nach der Längsachse orientiert ist, besser gewahrt. Die Empore wird durch achtsflächige, ihre Gewölbedecke (Mabiz) durch runde Säulen aus Gotthardgranit getragen, von welchen letztere Steinmetzarbeit mit eingelassener Farbe zeigen. Auf den Emporen wurde die Bestuhlung der alten Kirche dargestellt. Aus dieser stammt auch die Kanzel mit Schalldeckel, die mit neuer Treppe und neuem Fuß versehen wurde. Seit der vielfach aufgetragene Lackanstrich ausgelaugt worden ist, kommt die schöne Renaissancechnitzerei wieder rein zur Geltung. Erwähnenswert sind auch die neuen Liedertafeln, von welchen eine dem Kanzelbau ein leichtes Gegengewicht hält, während

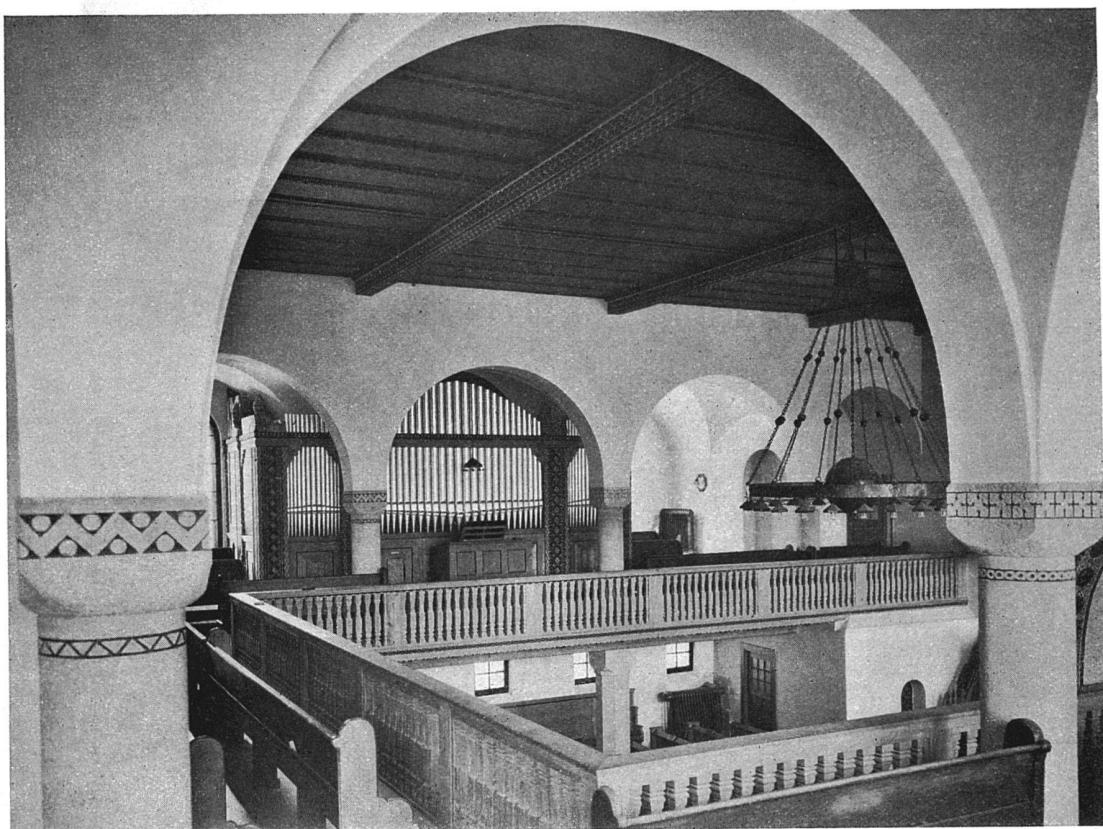
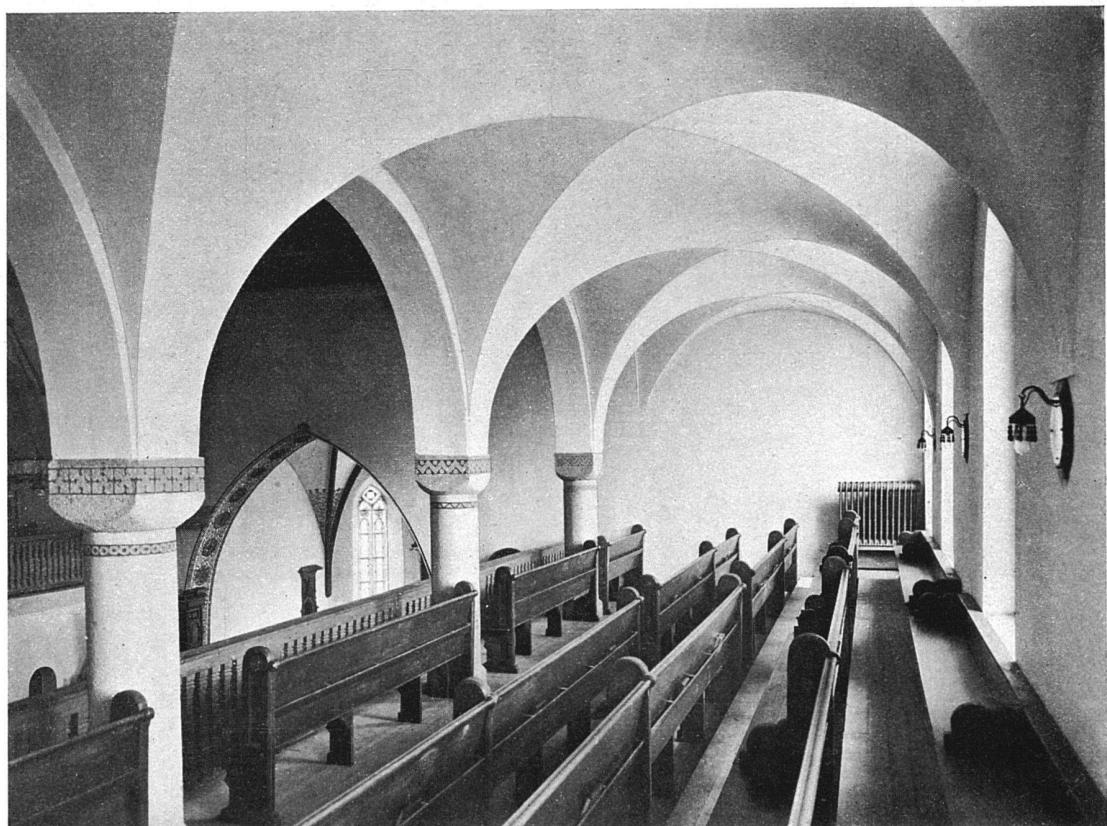
Ansicht der Emporen

Die Orgel, in Klang und Technik ein kleines Meisterwerk, darf auch um ihres architektonischen Aufbaues willen, besonders hervorgehoben werden. Breit ausladend, überflügelt sie die mittlere Säulenöffnung, ist aber doch wieder durch einen kräftigen Rahmen in günstigen Verhältnissen begrenzt. Als Schmuckstück muß auch der große Leuchter gewürdigt werden, dessen schmiedeisernen Ketten von rotleuchtenden Holzkugeln lebhaft unterbrochen sind, während eine mittlere große Kugel, von gestanztem Eisenwerk überzogen, die Drähte auf die Leuchtkörper verteilt. Auch die kleineren Beleuchtungskörper in der Kirche sind reizvoll ausgestaltet. Bei der Beheizung, die durch Gas erfolgt, vermissen wir noch die Bekleidungen für die Heizkörper, was aus den Abbildungen sofort ersichtlich wird. Die ursprünglich eingestellten vermochten dem Zweck nicht zu genügen.

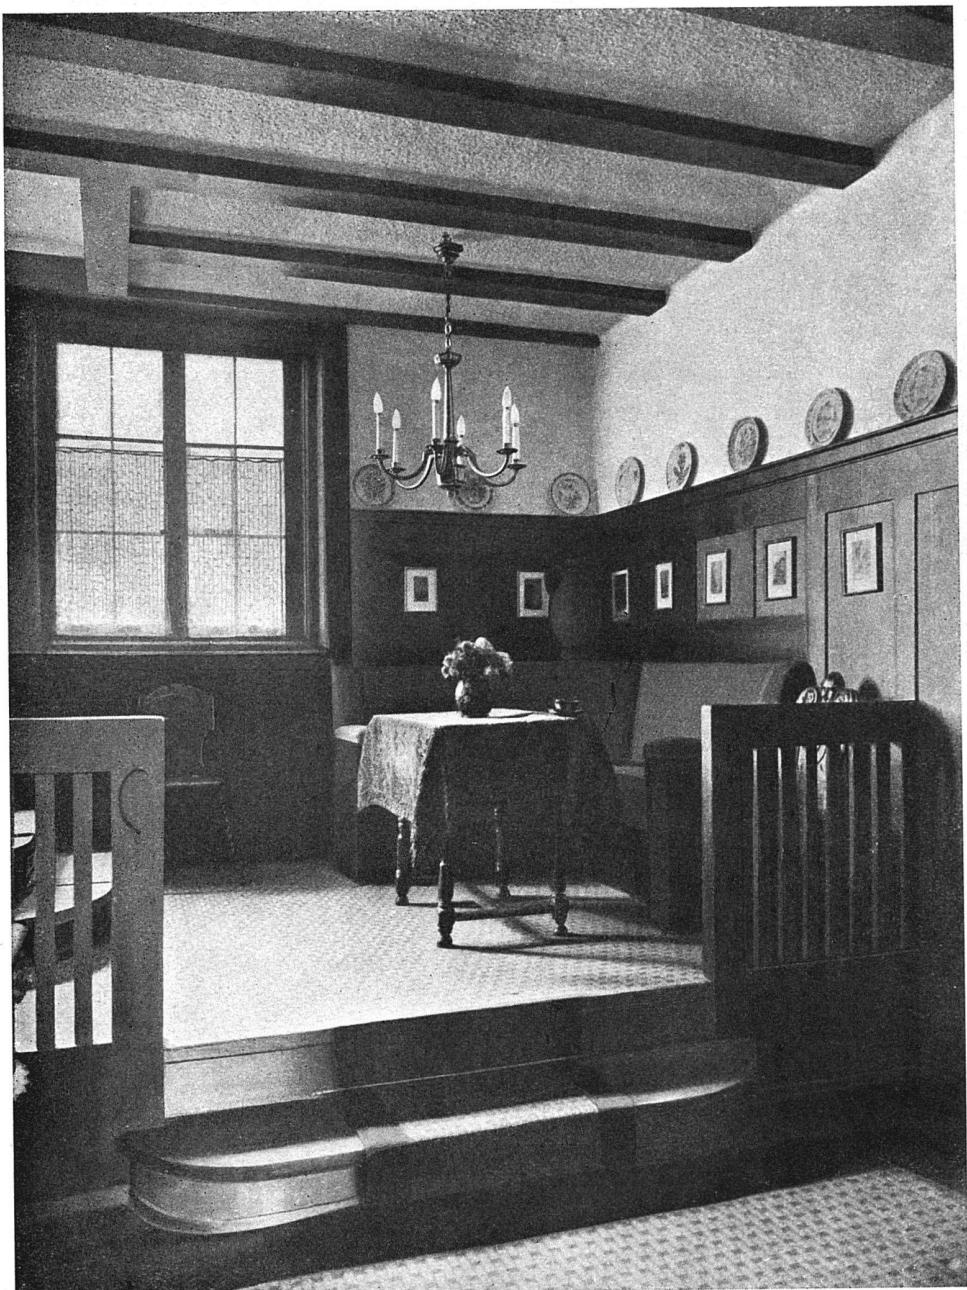
Sitzplatz in der Halle
Tannenholz gebeizt ::

Der innere Ausbau wurde möglichst einfach gehalten. Ein Blick in die Halle zeigt uns, wie dabei große Wohnlichkeit erzielt wurde. Sowohl die Halle, wie das Esszimmer haben eine dunkel gebeizte Täfelung aus Tannenholz erhalten, die bis auf Türhöhe reicht. Die

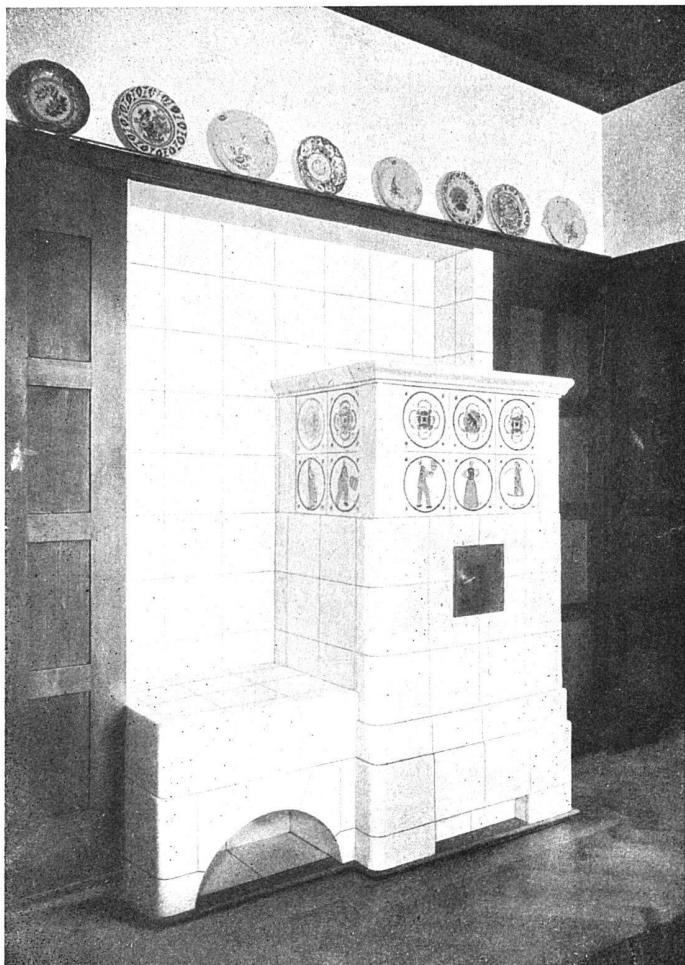
Landhaus Oberstl. Nyffeler in Kirchberg
Kachelofen im Esszimmer von Hafnermeister Nyß in Herzogenbuchsee

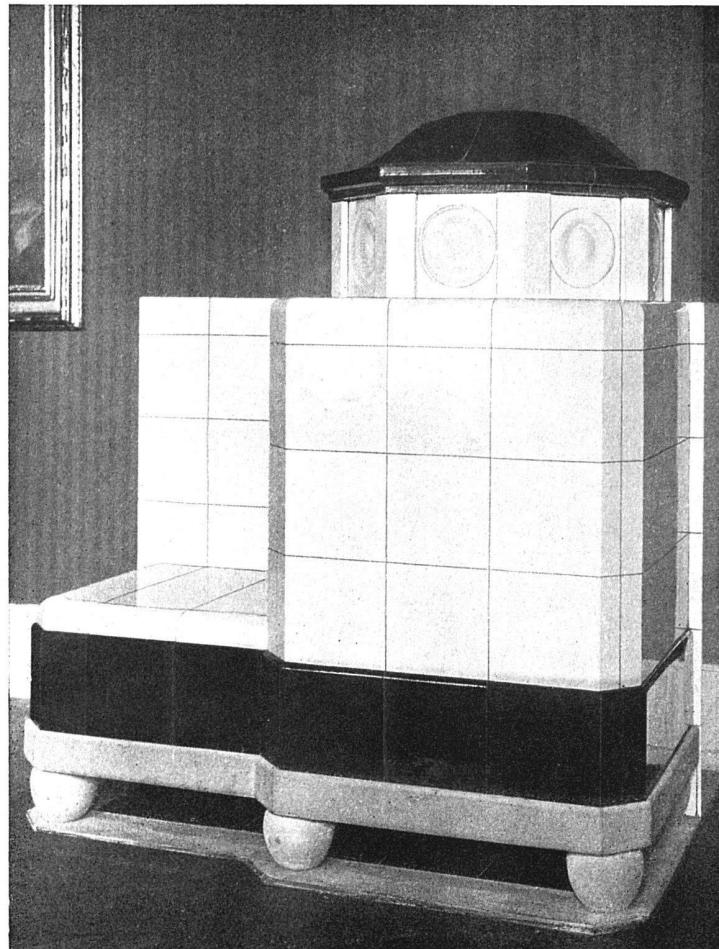
Ofen im Haus Major F. von Erlach in Langenthal
von Hafnermeister Nyß in Herzogenbuchsee

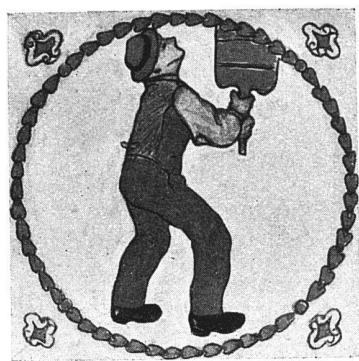
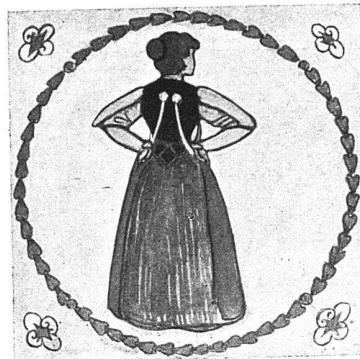
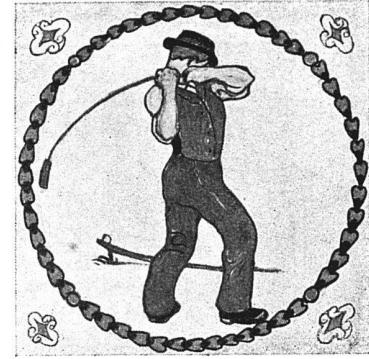
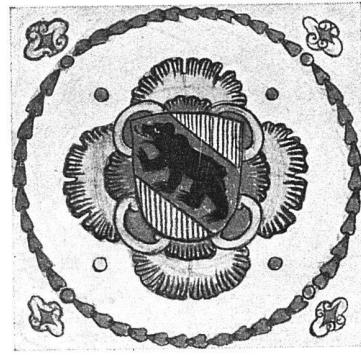
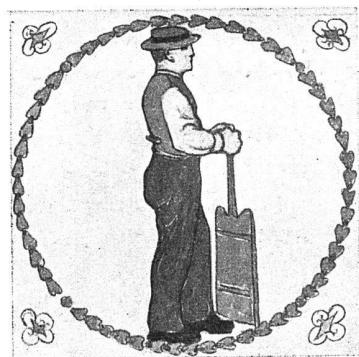
Bemalte Kacheln des Ofens im Eßzimmer

Entwurf Kunstmaler Lind in Bern :: ::
Ausführung Hafnermeister Nöh in Herzogenbuchsee

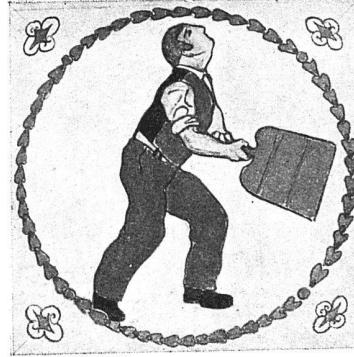
Landhaus Oberstlt. Nyffeler in Kirchberg :: ::
Architekt B. S. A. Hector Egger in Langenthal
