Hôtels particuliers récemment construits à Paris.

Hôtel de M. le Comte de Potocki, Avenue de Friedland. — Vue de l'Escalier.

Architecte: M. J. REBOUL.

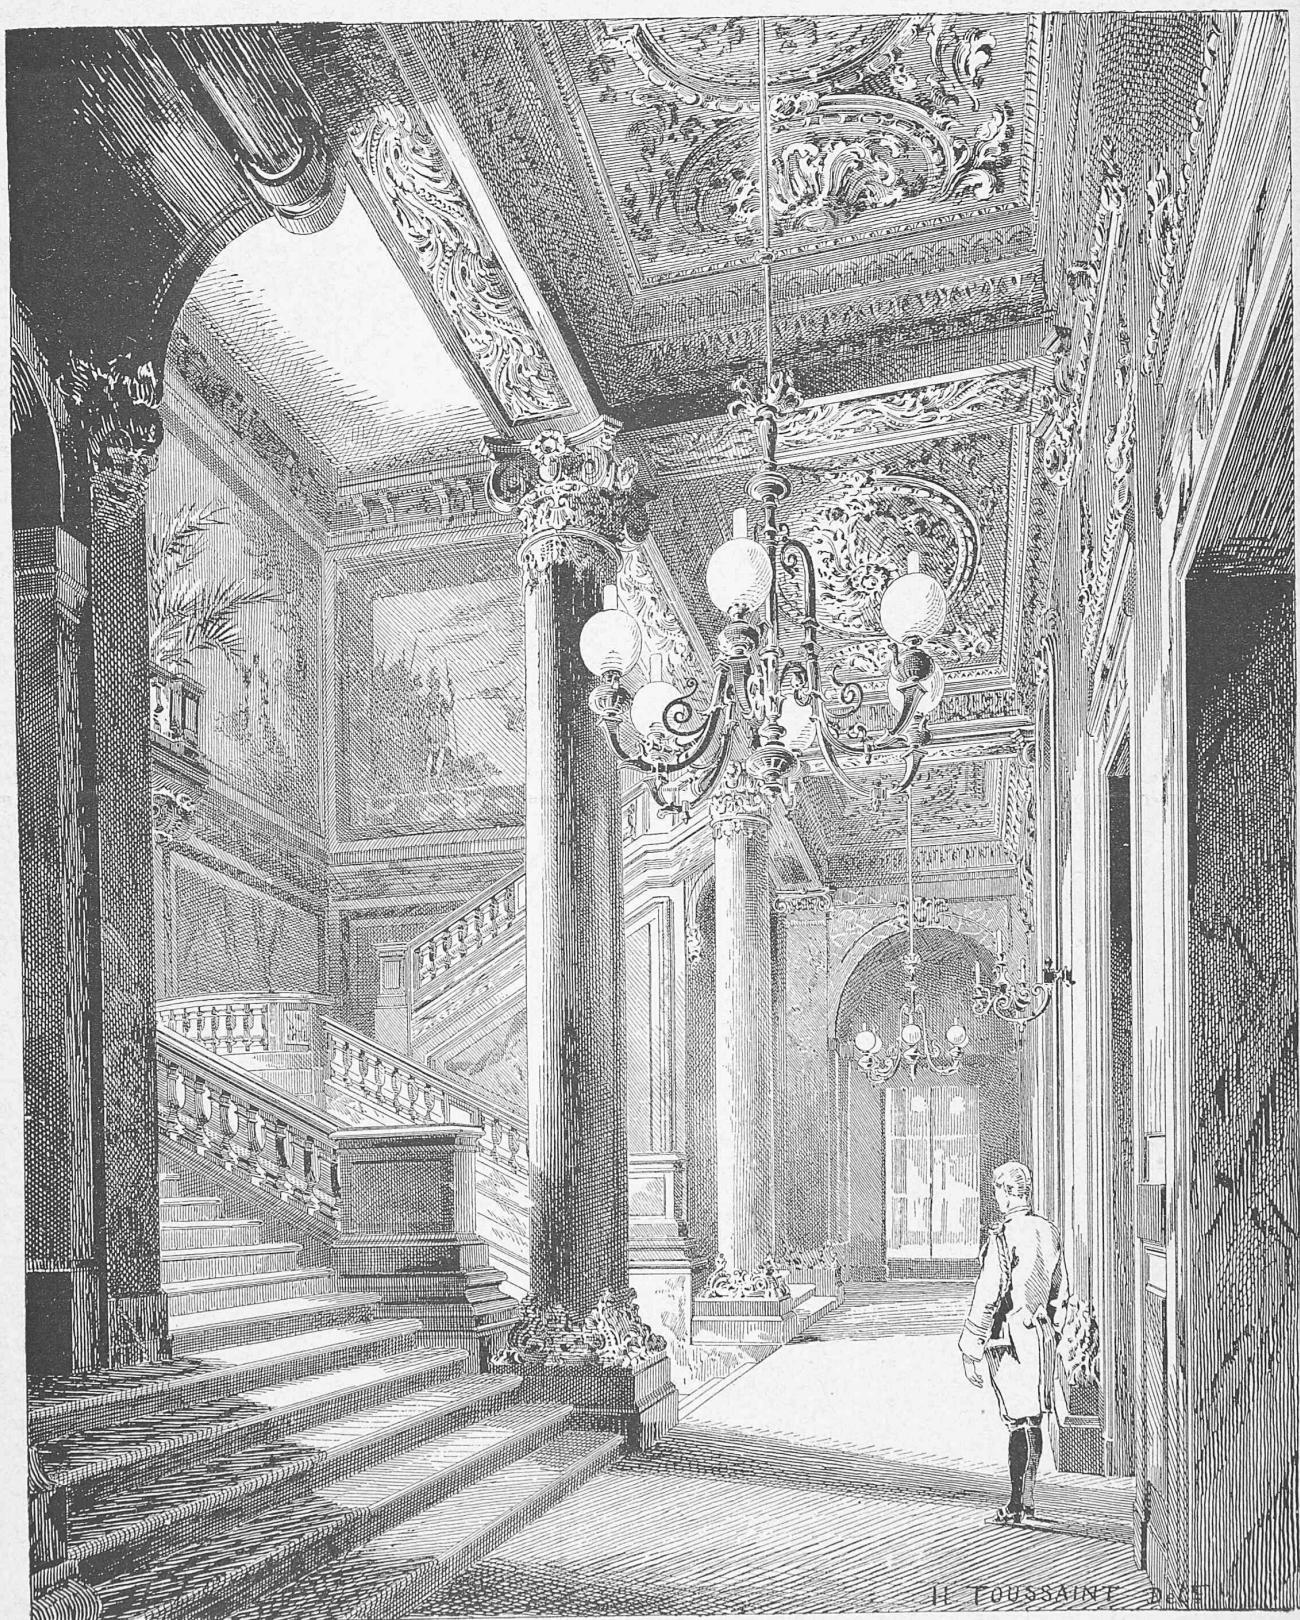
Nous avons dit, lorsque nous avons donné la vue perspective de la façade de l'hôtel de M. le comte Potocki, avenue Friedland, que cet hôtel était une des habitations les plus luxueuses du Paris moderne. Le croquis ci-joint, pris du premier étage de l'escalier d'honneur, permettra à nos lecteurs d'apprecier le caractère et l'ampleur de la décoration.

Le programme tracé à l'architecte, M. J. Reboul, comportait pour l'intérieur de l'escalier une accommodation du style Louis XIV au goût des constructions génoises de l'époque correspondante, c'est-à-dire de grandes lignes et une ornementation riche, où l'emploi des marbres doit jouer un rôle important. On nous permettra d'ajouter que la composition de M. Reboul dénote un véritable talent et une large entente de l'effet décoratif.

Les marbres variés de ton de nature forment le fond d'une décoration polychrome harmonieuse, avec rehauts et ornements en bronze d'une tonalité vigoureuse.

Les marches palières et autres sont en marbre blanc clair; les limons, en granit antique; les mains-courantes, en campan mélangé; les socles de balustrade, en rouge antique; les balustrades, en onyx foncé; les cadres des tapisseries en campan et bronze; les champis, en paonazzo; les grandes colonnes et les pilastres, en sarrancolin d'une seule pièce.

Le bronze vient d'ailleurs ajouter à tout cela sa note chaude. Les bases sont en bronze doré; les chapiteaux et les ornements à jour sont en bronze galvanoplastique, exécuté par la maison Christophe, ainsi du reste que toute l'ornementation sculptée intérieure qu'on aurait pu faire en pâte.

Cinq grandes tapisseries de l'école espagnole de la fin du XVII^e siècle couvrent les panneaux de muraille du grandiose escalier de l'hôtel. Disons, en terminant cette courte notice, que la charpente de l'escalier est en fer.
