**Artikel:** Einsturz der über den Werdenberger Binnencanal führenden Strassenbrücke Nr. 13, Salez-Buchs  
**Autor:** [s.n.]  
**DOI:** <https://doi.org/10.5169/seals-12023>

### Einsturz der über den Werdenberger Binnencanal führenden Strassenbrücke Nr. 13, Salez-Buchs.

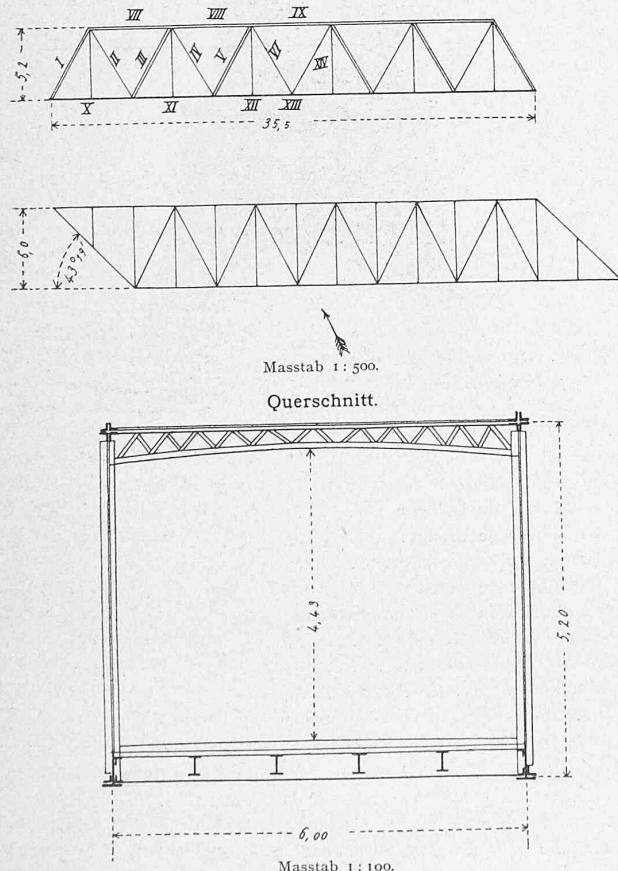
Schematische Ansicht und Grundriss der Brücke.

Die bedeutendste derselben ist die Strassenbrücke Haag-Salez, welche unter einem Winkel von ca.  $45^{\circ}$  gegen die Canalrichtung, in einer Spannweite von  $35.5\text{ m}$ , einer Breite von  $6.0\text{ m}$  und einer Höhe von  $5.2\text{ m}$  über den Canal führt.

Wie aus der schematischen Darstellung des Grundrisses und der Ansicht hervorgeht, besteht die Construction der Hauptträger aus einem weitmaschigen, reinen Fachwerk (Dreieckssystem) mit Aufhängung der Querträger abwechselnd an den oberen und untern Knotenpunkten.

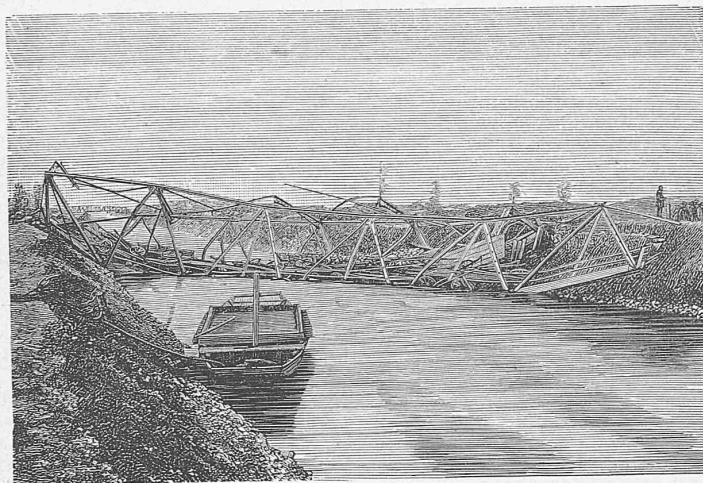
Die Zerstörung der Brücke ist, wie aus dem nach einer Photographie gefertigten Holzschnitte ersichtlich, eine möglichst gründliche, so dass es dem Berichterstatter durchaus unmöglich wurde, von allen Theilen derselben genaue Detailzeichnungen aufzunehmen. Es mögen deshalb in Text und Clichés einige Zahlen kleine Abweichungen von der Wirklichkeit zeigen, die jedoch in keinem Falle so bedeutend sind, dass sie auf die Folgerungen von wesentlichem Einflusse sein könnten.

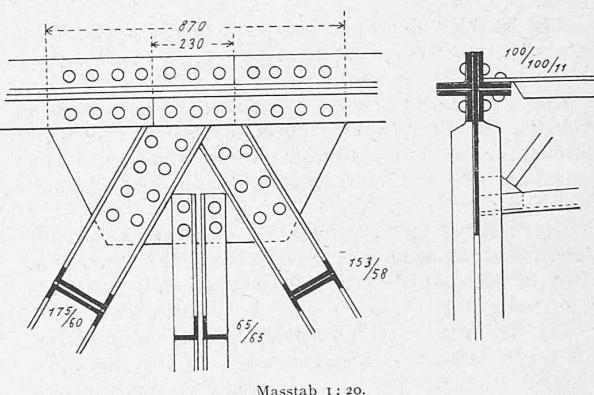
Zweiter Knotenpunkt.

Masstab 1:20.

Streben	I	4	L	100/100/11
	III	2	L	175/60 à 19 kg
	V	2	L	130/45 12 "
	II	2	L	176/73 24,5 "
	IV	2	L	153/58 16,5 "
	VI	2	L	100/40 10,5 "
Gurtungen	VII	4	L	100/100/11
	VIII	4	L	100/100/15
	IV	4	L	100/100/16
	X	Stehblech	500/9 + 2 L	80/80/9
	XI	wie X	+	Platte 250/11
	XII	"	+	2 Platten 250/11
	XIII	"	+	3 Platten 250/11
Vertikalständer	XIV	2	L	65/65/7

Bei der Demontirung soll sich endlich am 2. Knotenpunkt unten links am untern Streckbaum ein alter Riss in der Stehplatte in einer Ausdehnung von 12 cm gezeigt haben. Nach meinen Erkundigungen ist es jedoch durchaus nicht sicher, dass dieser Riss vor dem Einsturz schon vorhanden war. Vom Sturz bis zur Demontirung verstrichen 4 Tage und eine Oxydation der Bruchfläche konnte unter den gegebenen Umständen wol stattfinden. Wie ich höre, soll das in Rede stehende Stück noch von Fachleuten einer speziellen Untersuchung unterworfen werden. Aber auch das Vorhandensein dieses Risses zugegeben, könnte in demselben nicht die Ursache des Einsturzes allein gesucht werden, da der selbe den Gurtungsquerschnitt an der betreffenden Stelle nur um ungefähr  $1/6$  verschwächt haben würde. (Forts. folgt.)

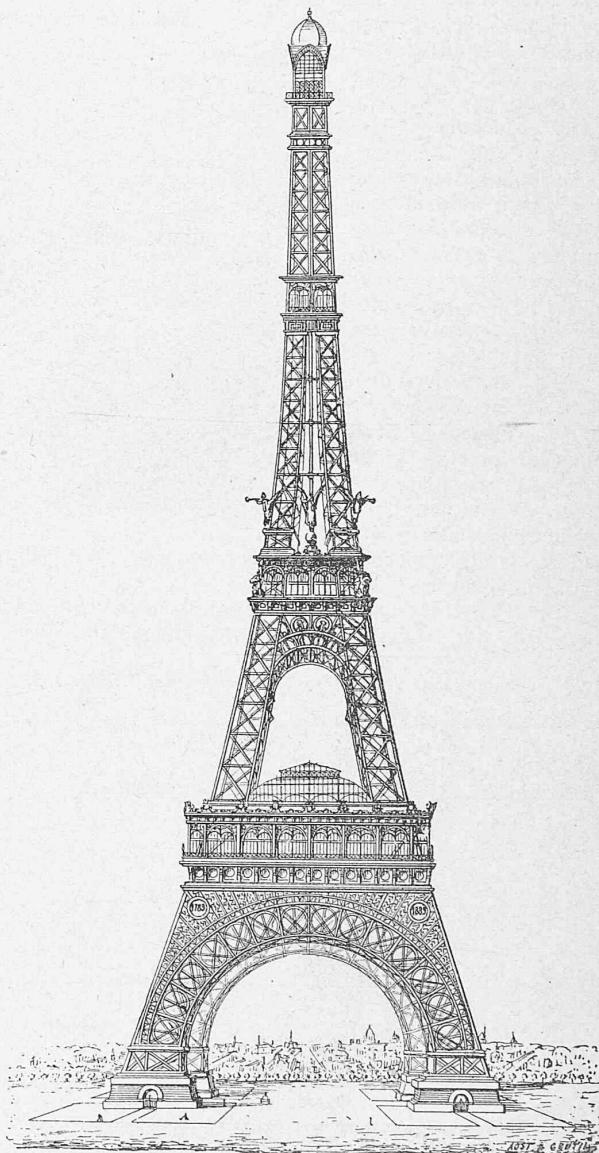
C'est cet emploi qui a permis aux auteurs du projet dont nous parlons de proposer une tour monumentale où l'on n'a pas craint d'aborder pour la première fois une hauteur de 300 m, qui est ainsi à peu près le double de celle des plus hauts monuments connus. Cette hauteur de 300 m pourrait encore au besoin être notablement dépassée.
