Die Tessincorrection von Bellinzona bis Lago Maggiore.

Von Oberbauinspector A. von Salis.
(Schluss).

Villa zum „Bürgli“ in St. Gallen.

Architekt: A. Hardegger.

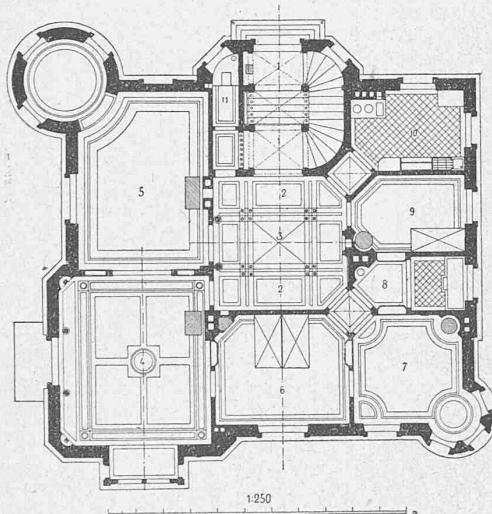
Grundriss der oberen Stockwerke.

Legende: 1 Treppenhaus. 2 Vorzimmer. 3 Oberlicht. 4 Wohnstube. 5 Salon. 6 Schlafzimmer. 7 Boudoir. 8 Badezimmer. 9 Schlafzimmer. 10 Küche. 11 W.C.

mit Oberlicht, auf welches sämmtliche Zimmer ausmünden. Die geräumige Wohnstube ist in die südwestliche Ecke verlegt und besitzt Erker und Balkon.

Durch eine 2,20 m breite Schiebthüre kann dieselbe für Festanlässe mit dem anstossenden Salon zu einem grossen Raum verbunden werden. Schlafzimmer, Boudoir und Badzimmer nebst Lingerie sind so disponirt, dass dieselben, ohne das Vorzimmer in Anspruch nehmen zu müssen, ein für sich zusammengehöriges Ganzes bilden. Die Küche ist in die nordöstliche Ecke verlegt. — Der Keller enthält gegen Nordosten einen weiten gewölbten Raum für Weinfässer und Flaschenweine, gegen Süden zwei Räume für Gemüse und gegen Westen eine Holzlege. Alle diese Räume münden auf einen geräumigen Vorkeller aus, der mit dem Äussern durch einen Ausgang in directer Verbindung steht.

Von der Nordseite her tritt man durch eine rechts und links durch Felsgruppen flankirte Freitreppe zum Hauptportal. Ein reich ausgestattetes in weissem Carraramarmor ausgeführtes und mit drei Kreuzgewölben überdecktes Treppenhaus vermittelt die Verbindung der zwei Stockwerke. Im Centrum der ganzen Anlage liegt ein grosses Vorzimmer

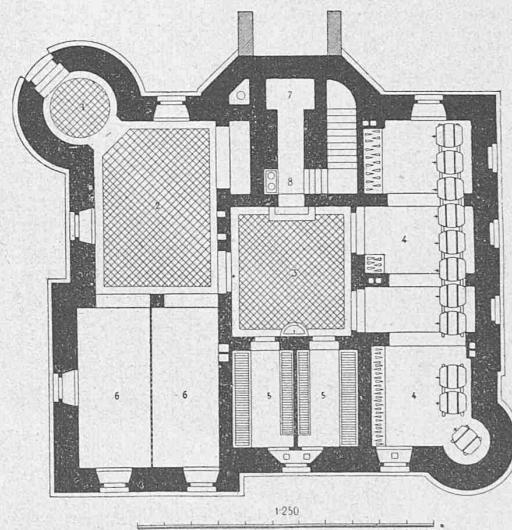
Grundriss vom Untergeschoß.

Legende: 1 Directer Ausgang. 2 und 3 Vorkeller. 4 Wein-Keller. 5 Gemüsekeller. 6 Holzlege. 7 Aschenbehälter. 8 Milchbehälter.
