<b>Zeitschrift:</b>	Schweizerische Bauzeitung
<b>Herausgeber:</b>	Verlags-AG der akademischen technischen Vereine
<b>Band:</b>	19/20 (1892)
<b>Heft:</b>	10
<b>Artikel:</b>	Haupt-Portal des eidg. Physikgebäudes in Zürich: Architekten Prof. Bluntschli und Lasius
<b>Autor:</b>	[s.n.]
<b>DOI:</b>	<a href="https://doi.org/10.5169/seals-17389">https://doi.org/10.5169/seals-17389</a>

### Haupt-Portal des eidg. Physikgebäudes in Zürich.

Architekten: Prof. Bluntschli und Lasius.  
(Mit einer Lichtdruck-Tafel.)

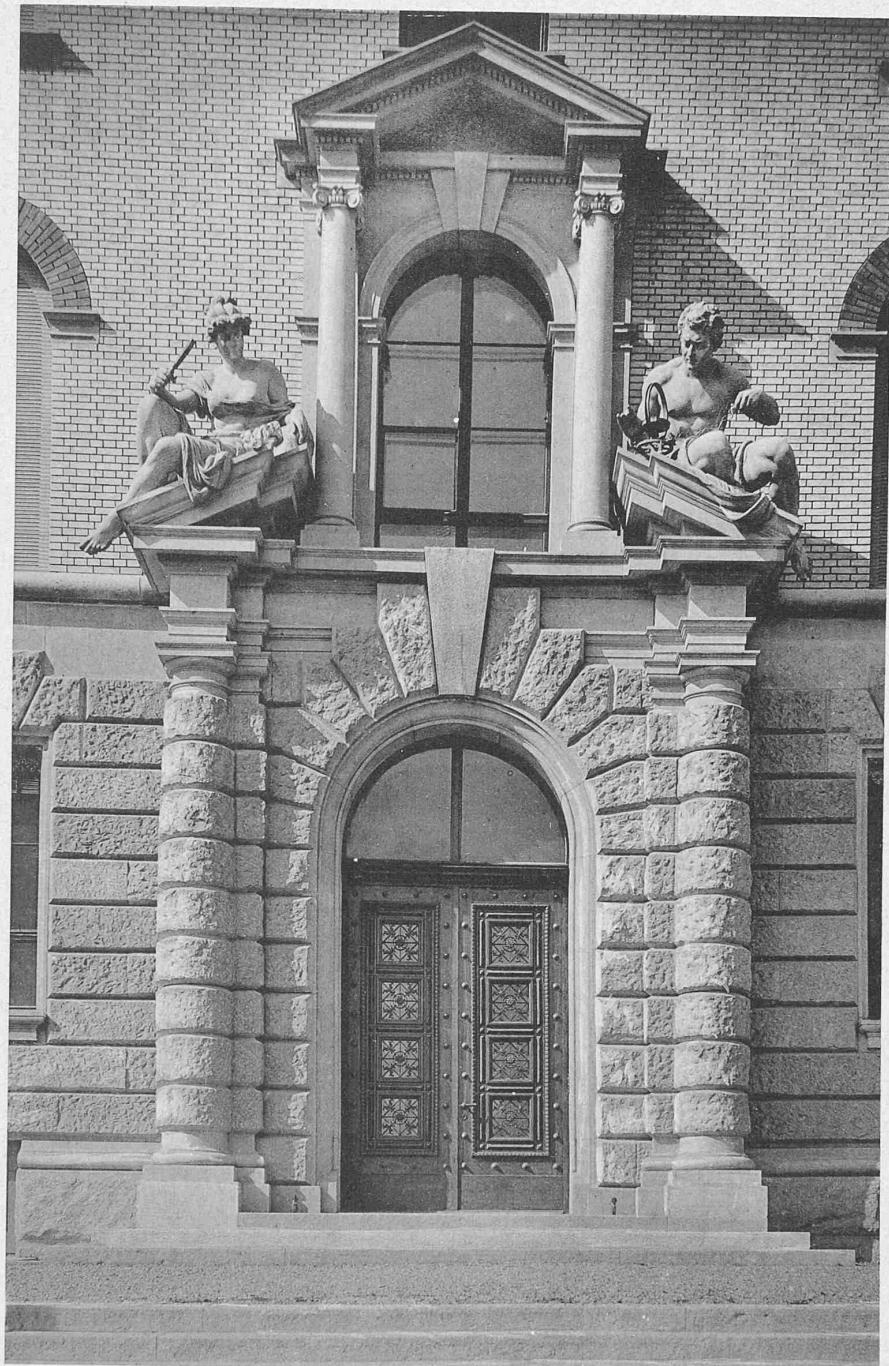
Haupt-Portal des eidg. Physikgebäudes in Zürich.

Im Band X., Nr. 2—4, u. Z. vom 9.—23. Juli 1887 haben wir unsren Lesern den Entwurf des damals im Bau begriffenen Physikgebäudes des eidgenössischen Polytechnikums vorgeführt und bringen heute als Ergänzung jenes Aufsatzes eine Abbildung des Haupteinganges nach einer photographischen Aufnahme des fertigen Baues. Das den Hauptschmuck der Südseite bildende Portal ist mit zwei von Herrn Bildhauer Richard Kissling ausgeführten Figuren bekrönt, die Verkörperungen physikalischer Thätigkeiten darstellend. Die weibliche Figur hat in der Rechten ein Brennglas und beobachtet dessen Wirkungen, die männliche misst die Stärke eines electrischen Stromes. Das Portal ist in seinen Haupttheilen aus Solothurner Kalkstein erbaut, der obere Aufsatz und die Figuren sind aus St. Margrether-Stein.
