Artikel: Die Restauration des Münsters in Basel
Autor: Kelterborn, G. / Reese, H.
DOI: <https://doi.org/10.5169/seals-17364>

Die Restauration des Münsters in Basel.

Von G. Kelterborn und H. Reese

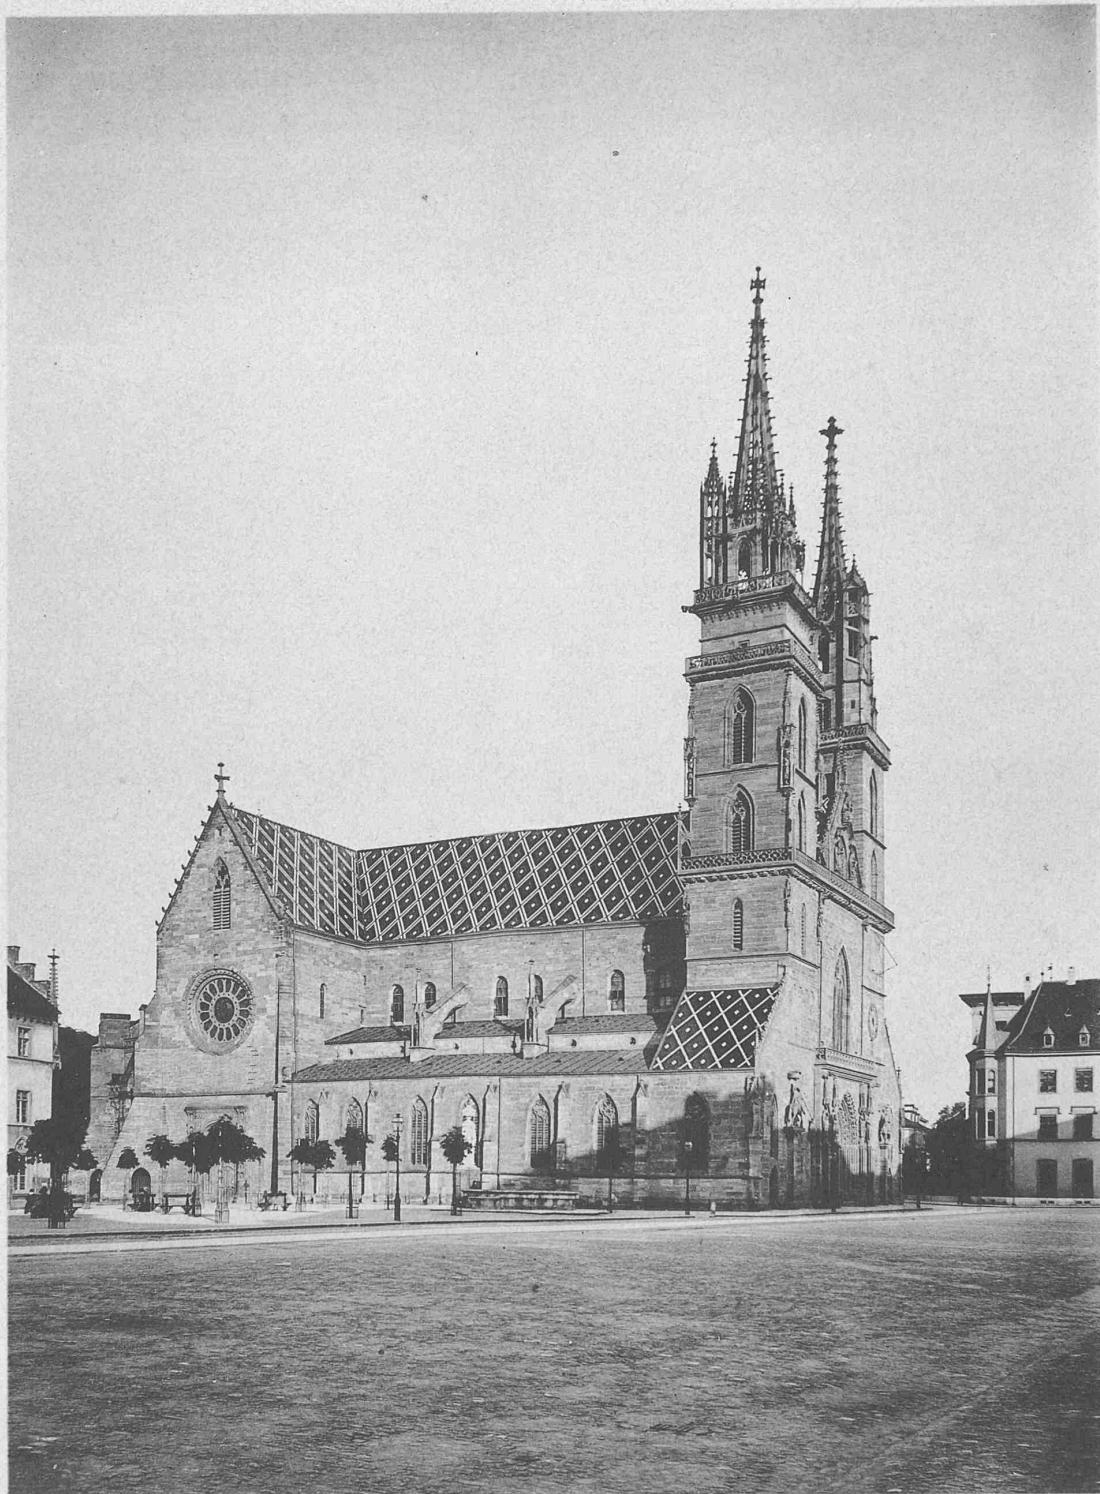
Das Münster zu Basel.

Nach vollendeter Restauration.

Wie aus der beigelegten perspectivischen Ansicht des Münsters ersichtlich, ist das Hauptdach genau wie früher nach einem einfachen Rautenmuster und zwar mit grünen, weissen, gelben und rothen Ziegeln eingedeckt.
