Artikel: Die Kolumbische Weltausstellung in Chicago
Autor: [s.n.]
DOI: <https://doi.org/10.5169/seals-18143>

Die Kolumbische Weltausstellung in Chicago.

Bergbauhalle. Architekten: *Beman & Co.* in Chicago.

Elektricitätshalle. Architekten: van Brunt & Howe in Kansas-City.

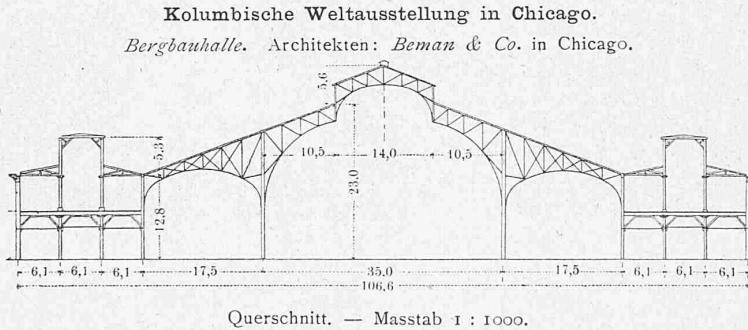
Von grossem Interesse ist die Konstruktion des eisernen Dachstuhles des Mittelbaues, bei welchem das Ausleger-(Cantilever-)System in Grössenverhältnissen Anwendung fand, wie dies bisher bei Dachstuhl-Konstruktionen noch kaum der Fall war. Der obenstehende Querschnitt des Baues giebt hievon eine hinlängliche Idee. Wir bemerken, dass sämtliche Zahlen, sowohl des Querschnittes, als auch des Grundrisses in Metermass verstanden sind. Da ein Längsschnitt nicht gegeben wird, so müssen wir hier ausdrücklich

hervorheben, dass die Längsverbindungen zwischen den 19,6 m weit von einander abstehenden Ausleger-Trägern sehr kräftig sind, um den in der Längsachse des Baues auftretenden Kräften entgegenzuwirken.

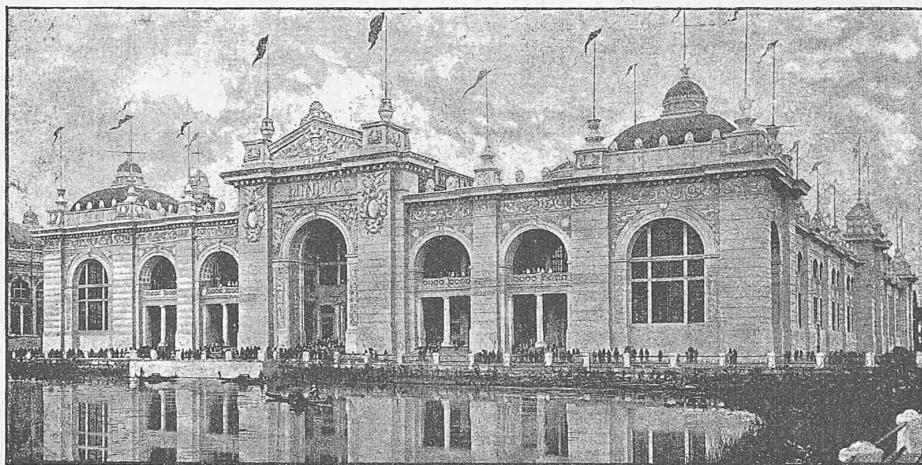
Nordfassade, gegen „Wooded Island“.

So einfach das Innere des Baues auch ist, so sehr haben die Architekten desselben darnach getrachtet, dessen äussere Erscheinung, ohne in zu grosse Kosten zu verfallen, zu einer würdigen und der Umgebung desselben entsprechenden zu gestalten. Der in den Formen italienischer Frührenaissance allerdings mit grossen Konzessionen an moderne Motive ausgeführte Bau ist aus der Skizze auf Seite 157 leider nur unvollkommen zu entnehmen. Da die Wirkung der dem Verwaltungsbau zugekehrten Hauptfassade durch die Nähe des ersten, sowie namentlich des Bahnhof-Empfangsgebäudes, beeinträchtigt wird, so haben wir die ähnlich ausgebildete der Lagune von "Wooded Island" zugekehrte Rückfront zu unserer Darstellung gewählt. Die vier Ecken des Baues sind als Pavillons ausgebildet, die mit flachen Kuppeln bedeckt sind. In der Mitte jeder Fassade befinden sich die Haupteingänge, die je durch einen Portikus bezeichnet werden. In den Zwickeln über den Bogen werden die Arbeiten der Erzgewinnung und Metallverarbeitung durch Basreliefs allegorisch dargestellt.

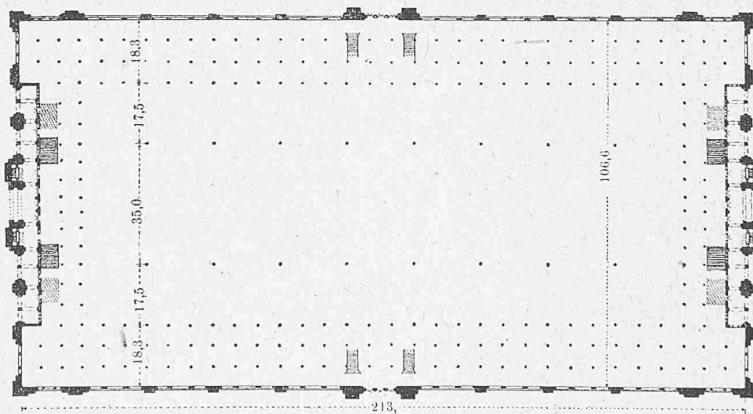
Haupt-Grundriss. — Masstab 1 : 2000.

Die von den Architekten Beman & Co. in Chicago erbaute Bergbauhalle (Lageplan 17) stellt sich als ein dreischiffiger Bau dar, der rings von einer ebenfalls dreischiffigen, zwei Stockwerk hohen Gallerie umgeben ist. Die Spannweite des Mittelschiffes beträgt 35 m, die der beiden Seitenschiffe die Hälfte davon, d. h. je 17,5 m. Der Mittelbau ist aus Flusseisen hergestellt, während die Gallerieanbauten grösstenteils aus Holz bestehen. Die drei Schiffe des Gallerietraktes haben je 6,1 m Spannweite, so dass die Gesamtbreite derselben 18,3 m beträgt. Die Breite des ganzen Baues setzt sich daher wie folgt zusammen: $2 \cdot 18,3 + 2 \cdot 17,5 + 35 = 106,6$ m. In der Längsrichtung sind die eisernen Tragpfeiler des Mittelschiffes je 19,6 m von einander entfernt; es ergibt sich daher für das Mittelschiff eine Länge von $9 \cdot 19,6 = 176,4$ m und für den ganzen Bau eine solche von $176,4 + 2 \cdot 18,3 = 213$ m; hieraus berechnet sich die Grundfläche auf 22706 m².

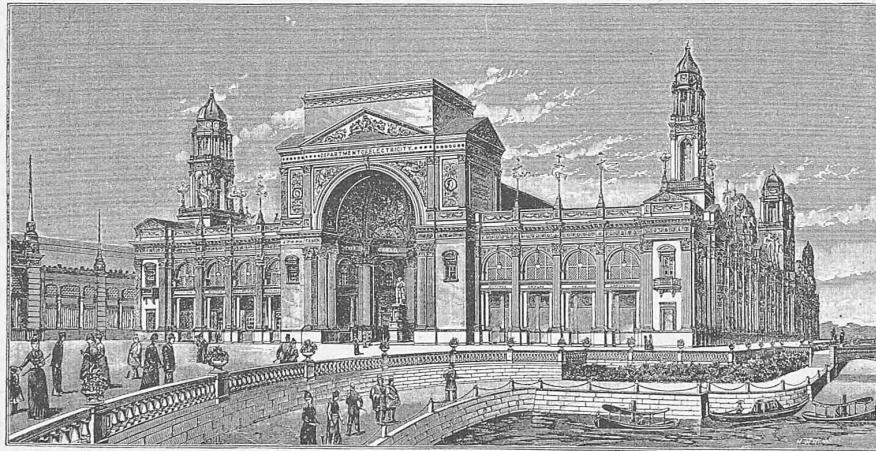
Haupt-(Süd-)Fassade, gegen den Verwaltungsbau.

Am Haupteingang der Südfront ist eine Nische von 24 m Durchmesser und 31 m Höhe, in der auf hohem Postament die Kolossalstatue von Benjamin Franklin aufgestellt ist. Diese Nische wird nachts sowohl durch eine grosse elektrische Bogenlampe, sowie durch einen Kranz von zahlreichen, von aussen nicht sichtbaren Glühlampen taghell

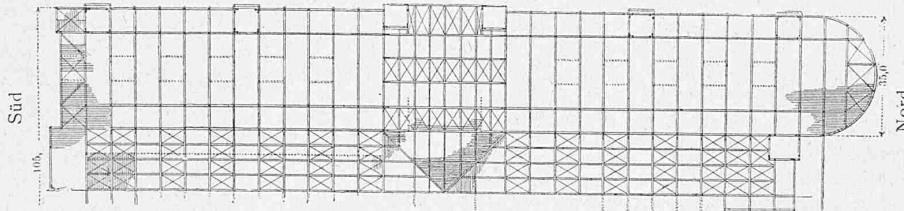
Halber Grundriss. — Maßstab 1 : 2000.

Die Elektricitäthalle (Plan 18), zu der die Architekten von Brunt & Howe aus Kansas-City den Entwurf geliefert haben, ist dreischiffig. Das Mittelschiff ist von einer eisernen Bogen-Konstruktion von rund 35 m Spannweite überwölbt; die in Eisen und Holz ausgeführten beiden Seitenschiffe haben die nämliche Lichtweite, sind jedoch in mehrere Stockwerke abgeteilt und flach eingedeckt, während das Mittelschiff eine einzige 34 m hohe, kühn gewölbte Halle mit steilem Dach bildet, die in der Mitte durch ein Transept von gleichen Dimensionen geschnitten wird. Der Abschluss der Seitenschiffe gegen Norden, d. h. gegen die Lagune von "Wooded Island" wird durch halbkreisförmige Apsiden gebildet, die ebenso wie die Hauptportale der Längsfronten links und rechts mit Türmen flankiert sind. Türme markieren auch die beiden Eckrisalite der Nordfassade, auch die langen Seitenfassaden werden durch Türme, die mit Kuppeln bekrönt sind, unterbrochen. Die Länge des Baues, dessen halber Grundriss auf Seite 158 dargestellt ist, beträgt 234 m, die Breite $3 \cdot 35 = 105$ m, die überbaute Fläche ist daher gleich 24 570 m² und, wenn die mittlere Höhe auf 23 m angenommen wird, so ergibt sich hieraus ein Rauminhalt von 565 110 m³. Da ferner die Baukosten auf Fr. 3 250 000 veranschlagt sind, so würde der Kubikmeter bloss 5,75 Fr. kosten.
