Ueber die Ursachen des Einsturzes der Morawa-Brücke bei Ljubitschewo.

Vortrag, gehalten im Zürcher Ingenieur- und Architekten-Verein von Prof. L. Tetzmajer.

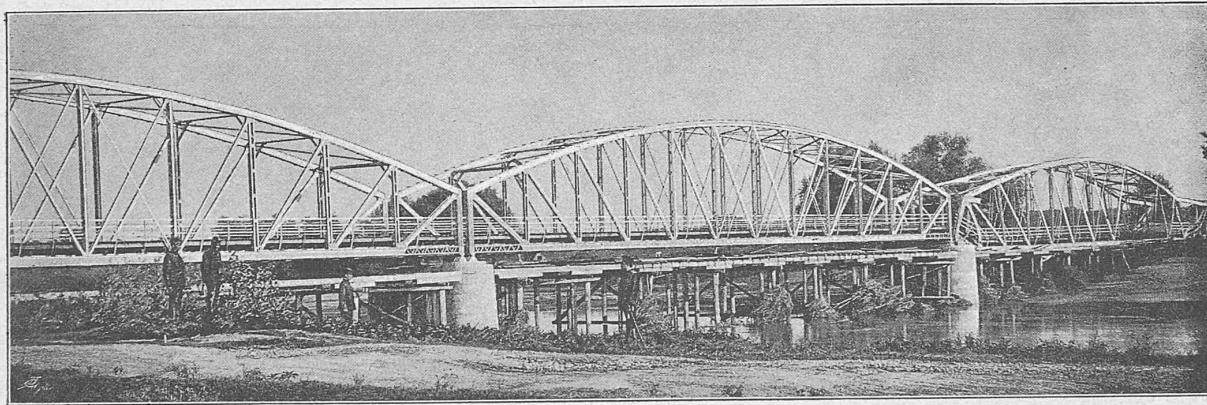
Fig. 1. Strassenbrücke über die Morawa bei Ljubitschewo (Serbien).

Die Brücke besitzt drei Öffnungen von je 61,62 m theor. Stützweite. Strompeiler und Widerlager wurden pneumatisch fundiert. Die Hauptträger der Brückenfelder sind kongruent und gehören dem System der einfachen Halbparabelträger an, mit Pfosten und gegen die Grenzlagen der Ausweichung des Maximalmomentenquerschnitts fallenden Zugstrebene. Die Fachlänge misst 5,135 m. Die theor. Trägerhöhe in Mitte beträgt 8,90 m, über den Stützen: 3,50 m; es ist somit die Trägerhöhe in der Mitte jeder Öffnung = dem 6,923^{ten} Teil, — am Ende = dem 17,6^{ten} Teil der Stützweite gewählt worden.

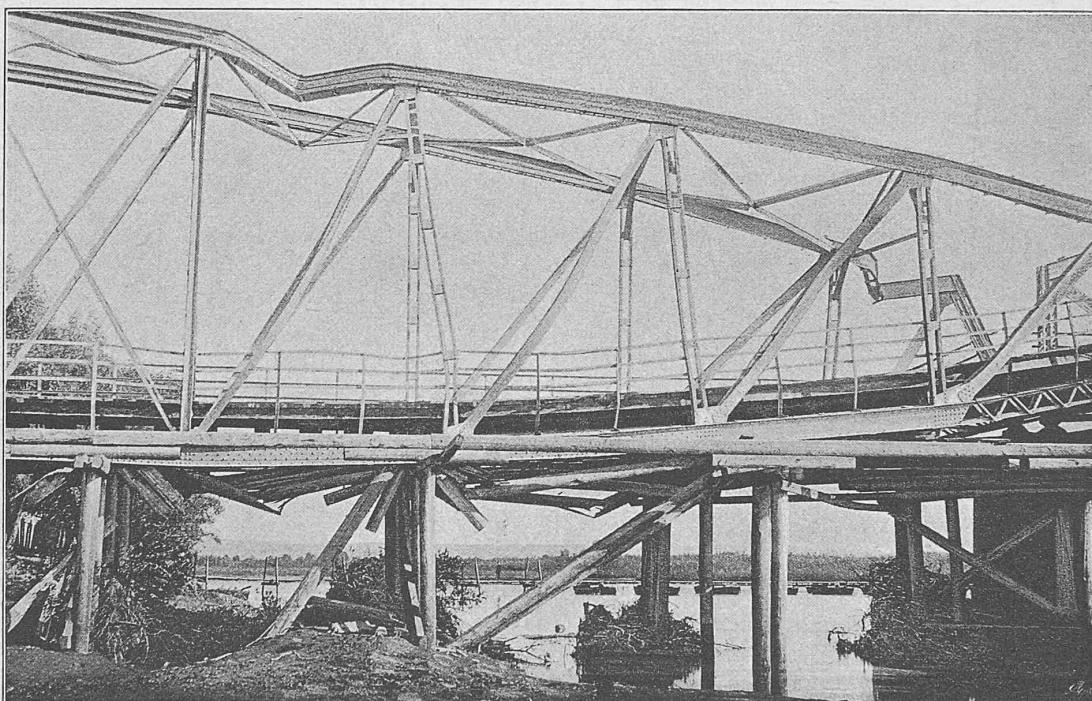
Fig. 2. Eingestürzte Straßenbrücke über die Morawa bei Ljubitschewo (Serbien).

Der Einsturz erfolgte am zweiten Tage der Lastauffuhr, plötzlich, unter starker Detonation, ohne dass die Pfeiffer'schen Flexionsmesser, von denen drei Stück an jedem Hauptträger angebracht waren, das Herannahen der Katastrophe angekündigt hätten. Die unmittelbar vor dem Einsturze gemachten Ablesungen ergaben völlig normale Einsenkungen.

Im Augenblicke der Katastrophe war die 5 m breite Fahrbahn der Brücke auf die Länge der ersten fünf, an das Widerlager anstossenden Fache mit einer Schotterschicht von 22 cm, die übrigen mit einer solchen von 26 cm bedeckt.

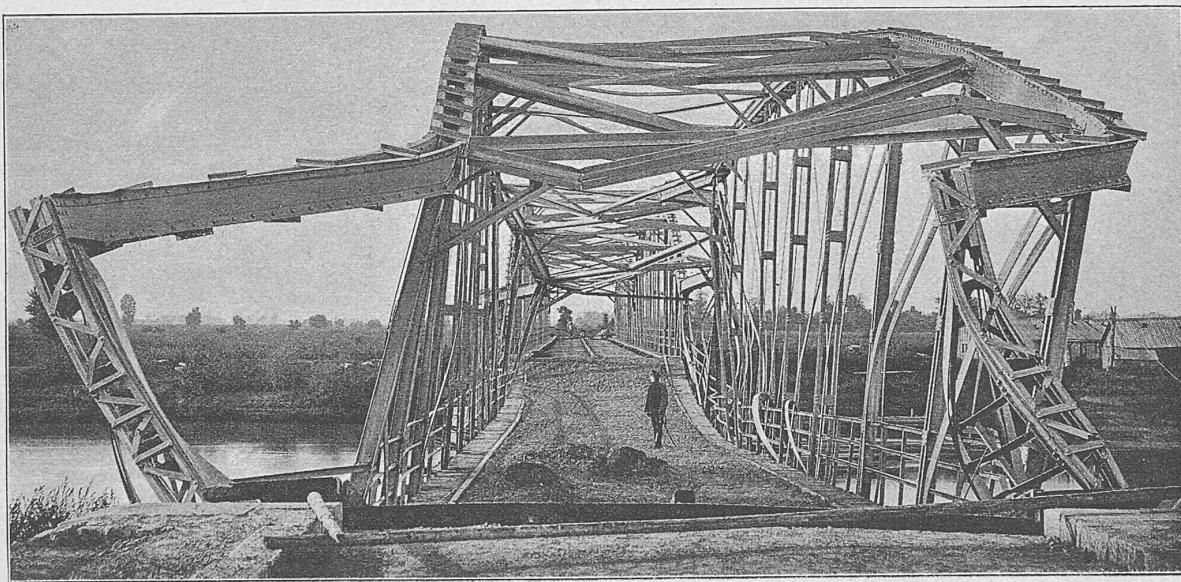
Fig. 3. Eingestürzte Strassenbrücke über die Morawa bei Ljubitschewo (Serbien).

Quermembranen, sowie wirksame Absteifungen der getrennten Gurtfragmente zwischen den immerhin 5,135 m entfernten Knoten fehlen gänzlich, denn die in Abständen von 45 cm angebrachten, mit je einem Niet befestigten Querwinkel, vergl. die Textfigur 3, können nicht als Absteifungsorgane der Gurtfragmente gelten, da sie nach Ueberwindung der Reibung beliebige Winkeländerungen zulassen. Durch diese Querwinkel erscheinen die getrennten Gurtfragmente lediglich bloss zwangsläufig gekuppelt.
