Les épreuves de charge jusqu'à rupture de l'ancien pont sur l'Emme à Wolhusen.

Par *F. Schüle*, Ingénieur du contrôle fédéral des ponts à Berne.

Ancien pont sur l'Emme à Wohlhusen (Ct. de Lucerne).

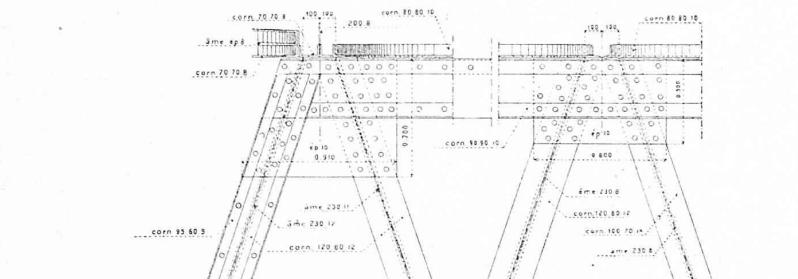
Nœud No. 21. Fig. 3. Détails.
Vue extérieure.

Nœud No. 3 et 19.
Vue extérieure.

Nœud N°22
Vue extérieure

1874 par la maison Ott & Cie. de Berne, franchissait l'Emme sous un angle de 48°; la voie unique, située à la partie inférieure, a en cet endroit un rayon de 300 m. Les dispositions et dimensions de la construction sont indiquées aux fig. 1—21 auxquelles nous renvoyons le lecteur. Les poutres principales sont semblables entre elles, elles ne diffèrent que par l'épaisseur des semelles des membrures. Dans les panneaux extrêmes, les membrures n'ont pas de semelle; elles ont une seule cornière bordure de l'âme, à l'extérieur du pont; les deux âmes sont reliées entre elles dans ces panneaux par des diaphragmes transversaux. L'attache des barres de treillis sur les membrures est excentrique; pour renforcer les nœuds, le constructeur a prévu des goussets en tôle doublant l'âme, de hauteur variable; ces goussets existent aux 6 nœuds extrêmes supérieurs et aux 8 nœuds extrêmes inférieurs de chaque poutre.

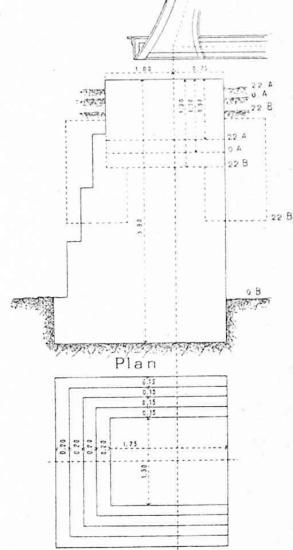
Fig. 22—23. Coupe et plan.

Massifs de béton des appuis.

appareil de lancement. Afin d'essayer le pont tel qu'il avait été en service pendant 17 ans, les moises en fer à \square renforçant le treillis furent enlevées. Les fig. 22 et 23 donnent la disposition des massifs de béton servant d'appui et sur lesquels le tablier vint reposer par l'intermédiaire de cales en bois de chêne. Dans le cours des essais préliminaires, des tassements se produisirent aux deux appuis côté Berne; l'un d'eux, sous la poutre d'aval, fut repris en sous-œuvre, l'autre point d'appui du tablier fut relevé au moyen de cales.

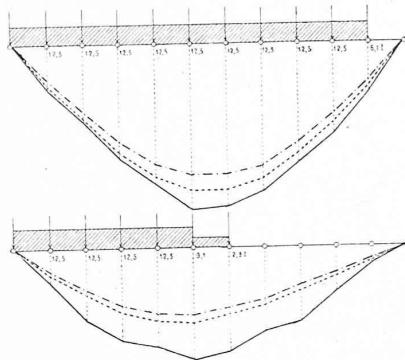
Fig. 30—35. Poutre A.

Inflexions.

Lucerne Berne 14 Avril 1894

Légende: — Inflexions observées.

- - - » calculées avec $E = 2000 \text{ t/cm}^2$.

- - - » $E = 1800 \text{ t/cm}^2$.

C'est à partir du 10 avril 1894 que la surcharge fut appliquée sur le tablier; le 13 avril la surcharge de 5,85 t s'étendait sur six panneaux, trois panneaux furent en outre chargés d'une couche de 51 rails. Le 16 avril la surcharge de 5,85 t fut complétée sur toute l'étendue du tablier. Le 20 avril le ballast était complètement enlevé et les rails des quatre premiers panneaux côté Berne étaient reportés avec d'autres sur les cinq premiers panneaux côté Lucerne formant 5,6 t de surcharge par mètre complétée au moyen

d'une faible couche de ballast pour obtenir 5,85 t par mètre. Le 23 avril les trois panneaux extrêmes furent chargés de 5,85 t de ballast par mètre, le 24 avril ce même poids fut étendu aux panneaux 4 et 5 depuis Lucerne, la surcharge totale était donc de 11,7 t par mètre courant. Dès 2^h du soir on ajouta 1,5 t de ballast par mètre courant sur les cinq panneaux côté Lucerne. La largeur du ballast en couronne étant devenue trop faible, la surcharge fut alors augmentée au moyen de rails à raison de 0,8 t par mètre, portant à 14 t le total de la surcharge par mètre courant. Dès qu'elle fut étendue aux cinq premiers panneaux, soit le 25 avril au matin, on continua à charger le pont en

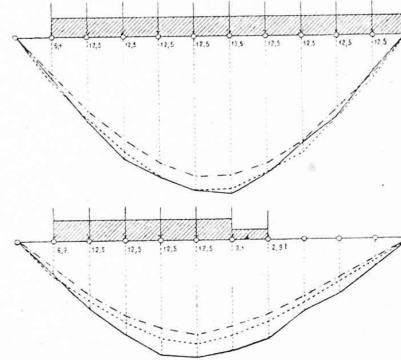
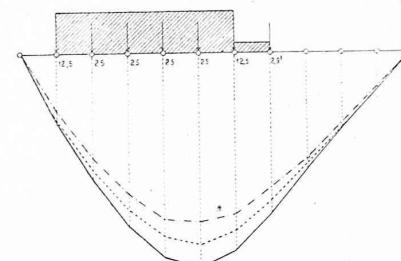
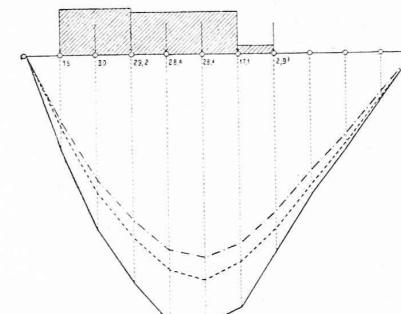
Fig. 36—41. Poutre B.

14 Avril 1894

jetant à la pelle du ballast sur le sixième panneau. Soudain, à 9^h 40' du matin et dans l'espace de moins d'une seconde, le tablier s'effondra au moment où quelques observateurs relevaient à la poutre d'aval les déformations des barres et constataient un léger écartement des âmes de la membrure supérieure, dans le panneau 3—5 de la poutre B. La chute ne fut provoquée par aucun choc puisque le ballast était chargé à la pelle.
