**Artikel:** Metamorphosen der basischen Schienenstahlbereitung und des Prüfungsverfahrens der Stahlschienen  
**Autor:** Tetmajer, L.  
**DOI:** <https://doi.org/10.5169/seals-82416>

## Metamorphosen der basischen Schienenstahlbereitung und des Prüfungsverfahrens der Stahlschienen.

Von Prof. L. Tetmajer in Zürich.

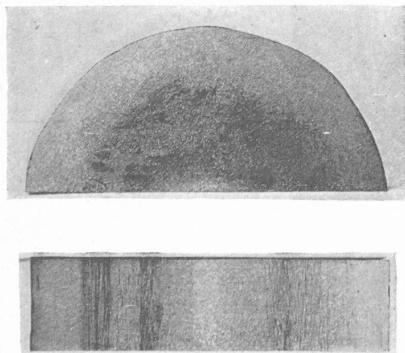
Fig. 10.

Der von Gussporen umhüllte, also von einem Porenkranze umschlossene *Kernstahl* erscheint dunkler gefärbt, poröser und auch im Korn gröber als der Randstahl. Die Gefügebeschaffenheit des Kernstahls wechselt. Was ihn jedoch kennzeichnet, ist, dass er als Träger der Saigerungsprodukte und Schlackeneinschlüsse erscheint. Erstere kommen beim Aetzen mit Jod als mehr oder weniger scharf begrenzte *rundliche Flecken*, rundliche Nester oder als verschwommene Wolken zum Vorschein. Letztere füllen häufig die Gussporen oder erscheinen sonst als mehr oder weniger zackig begrenzte Einschlüsse des Metalls. Saigerungsflecken und Schlackeneinschlüsse sind dunkel gefärbt, durchziehen das Metall oft auf grössere Länge. Oft erscheinen sie lokal, zerstreut angeordnet, im Längenschnitte des Walzstabes auskeilend. (Vergl. in Fig. 10 die Strukturverhältnisse eines Rundstabes, Flusseisen, in Quer- und Längenschnitt.) *Saigerungsprodukte* bedeuten keine Unterbrechung der Kontinuität des metallischen Gefüges. Ritzt man daher solche Flecken, Nester oder Wolken, so erscheint sofort das metallische Gefüge. *Schlackeneinschlüsse* unterbrechen die Kontinuität des Gefüges lediglich in Form kleiner Nester, durchziehen also nicht röhrenartig das Walzeisen. Aetzbilder sind daher von einem Schnitt zum andern wechselnd, meist ähnlich, selten kongruent.

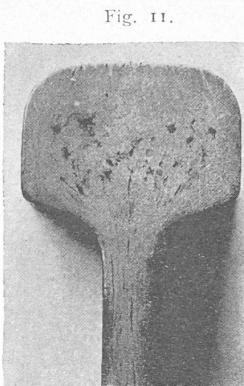
Die in Fig. 11 und 13 dargestellten Bessemerstahlschienen besitzen keine eigentliche Randstahlbildung; der Kopf der in Fig. 11 abgebildeten Stahlschiene enthält vorwiegend Schlackeneinschlüsse, der in Fig. 13 dargestellte vorwiegend Saigerungsflecken. Nicht selten fließen die Saigerungsflecken zusammen und geben sodann im Aetzbilde

Bessemer-Stahl

$Mn = 0,203\%$ ;  $Si = 0,013\%$ .

In Fig. 11, 12, 13 und 14 sind Köpfe von Bessemer- und Thomasstahlschienen mit Saigerungsflecken und Schlackeneinschlüssen etc. abgebildet. Die Thomasstahlschiene zeigt deutlich ausgeprägte, kompakten Randstahl von 8 mm Dicke unter der Lauffläche. Der Kernstahl ist am Umfang fein, schlackenschlüssig, porös und zeigt eine ganze Reihe runder, zerstreut angeordneter Saigerungsflecken.

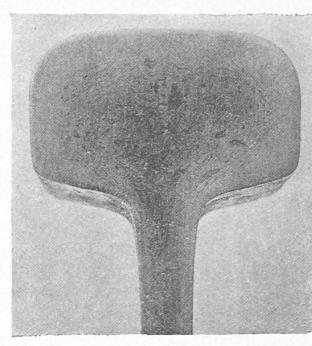
Thomas-Stahl

$Mn = 0,661\%$ ;  $Si = 0,004\%$ .

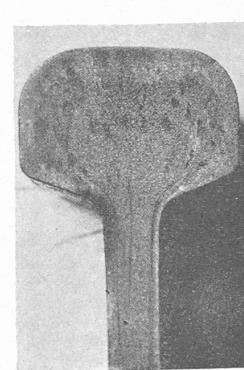
Bessemer-Stahl

$Mn = 0,376\%$ ;  $Si = 0,053\%$ .

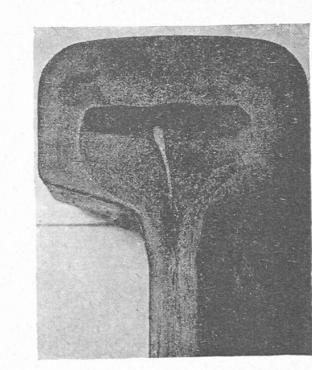
Thomas-Stahl

$Mn = 0,823\%$ ;  $Si = 0,172\%$ .

des Querschnitts des Fabrikats mannigfach geformte, dunkel gefärbte Komplexe (vergl. Fig. 14). Dass auch Umkehrungen vorkommen können, d. h. dass im Aetzbilde der Kern eines Stahlschienenkopfes heller gefärbt, der Randstahl dagegen dunkler sein kann, zeigt Fig. 15.

denkbar verschiedensten Bedingungen arbeitenden Werken entnommen und zur Gewinnung von Analysenspähnen angebohrt worden. Es geschah das mittelst eigener, kleiner Bohrer, und zwar das einmal längs der Umfangslinie der Profile, hart unter der Lauffläche, also in der Zone des sogenannten Randstahls, sodann in der Mitte des Profils. Fall für Fall wurden aus je zwei Bestimmungen der C, Mn, Si, P und S ermittelt, und die gewonnenen Resultate in nachstehender Tabelle zusammengestellt. Hierauf sind wir dazu übergegangen, die chemische Zusammensetzung der Saigerungsstellen zu studieren, eine Arbeit, die noch nicht weit gediehen ist, die jedoch verspricht, ein interessantes Gebiet des Chemismus des Stahlmaterials in Walzstäben aufzuschliessen. Der langsame Fortschritt der letztgenannten Untersuchung liegt, ganz abgesehen von den Kosten der Arbeit, in der Schwierigkeit der Gewinnung der erforderlichen Mengen Bohrspähne für die Analysen, denn nur selten treten grössere, zusammenhängende Saigerungskomplexe auf, die sich zur Ausbeutung von Analysenmaterial eignen. Unter diesen seien diesmal nur die in Fig. 14 und 15 abgebildeten Fälle erwähnt. Schiene, Fig. 14, ergab

unter der Lauffläche:  $C = 0,249\%$ ; in der dunklen Partie der Kopfmitte:  $C = 0,322\%$ ; unterhalb der dunklen Partie:  $C = 0,241\%$ . Schiene, Fig. 15, ergab unter der Lauffläche:  $C = 0,293\%$ ; in der helleren Partie der Kopfmitte:  $C = 0,273\%$ .

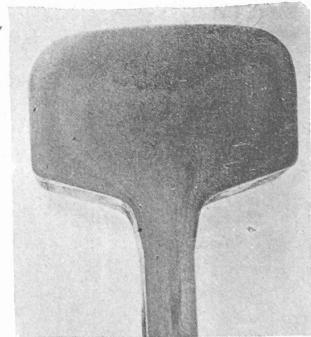
Fig. 15.

Thomas-Stahl

$Mn = 0,872\%$ ;  $Si = 0,255\%$ .

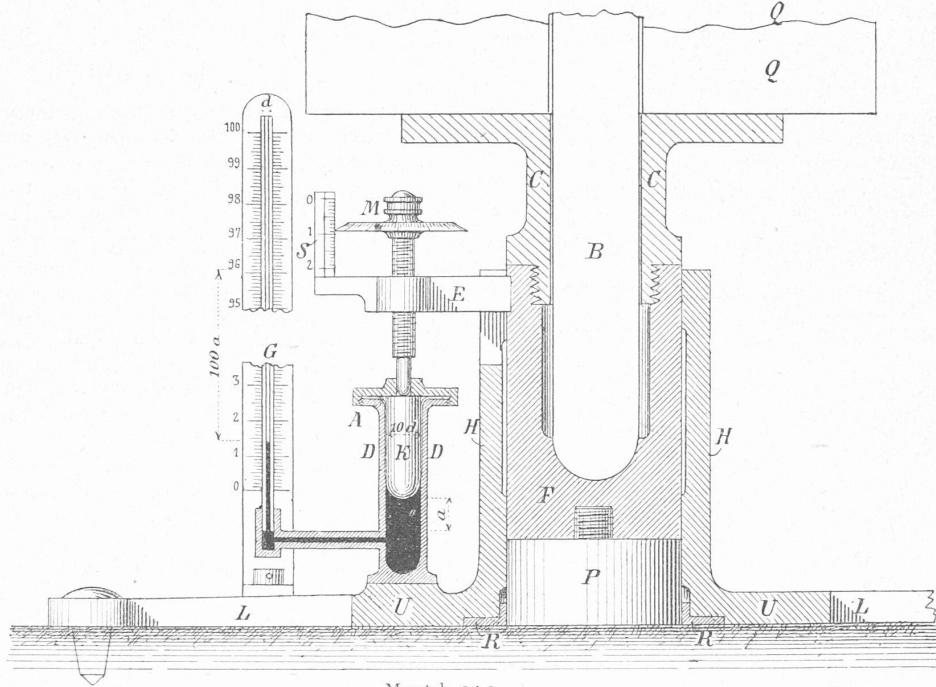
Fig. 1. Apparat zur Ermittlung der Tragfähigkeit des Baugrundes.

Der Apparat ist in Fig. 1 schematisch dargestellt; es bezeichnet hierin:  $P$  den Presstempel, der mittelst eines Schraubengewindes mit dem Führungsbolzen  $F$  in Verbindung steht; letzterer ist in der Hülse  $H$  frei beweglich und trägt an seinem oberen Ende eine Unterlagsplatte  $C$ , welche dazu bestimmt ist, das Gewicht der Belastungsplatten  $Q$  aufzunehmen und vermittelst des Führungsbolzens  $F$  auf den Presstempel zu übertragen. In der Hülse  $H$  ist seitlich ein Schlitz vorgesehen, in welchem sich der Mittelheberarm  $E$ , der mit dem Führungsbolzen  $F$  in fester Verbindung steht,

Bekanntlich hat es bisher an einem Mittel gefehlt, die Tragfähigkeit des Baugrundes in zuverlässiger und bequemer Weise empirisch genau festzustellen. Ueber einen diesem Zwecke dienenden Apparat berichtet nun der Konstrukteur desselben, Herr Rudolf Mayer, städtischer Ingenieur in Wien, in Nr. 44 der «Zeitschrift des Oesterr. Ing.- und Arch.-Vereins», welcher wir auch die bezüglichen zwei Abbildungen (Fig. 1 u. 2) zur Veranschaulichung der Konstruktion und Wirkungsweise des Apparates danken. Durch Anwendung desselben soll ermöglicht werden, die bei den Belastungsproben zur Ermittlung der Tragfähigkeit des Baugrundes eintretenden Einsenkungen des die Belastung übertragenden Presstempels in den Boden, mit beliebiger Genauigkeit zu messen.
