**Zeitschrift:** Schweizerische Bauzeitung  
**Herausgeber:** Verlags-AG der akademischen technischen Vereine  
**Band:** 29/30 (1897)  
**Heft:** 26

## Das Elektrizitätswerk an der Sihl.

Von Prof. W. Wyssling.

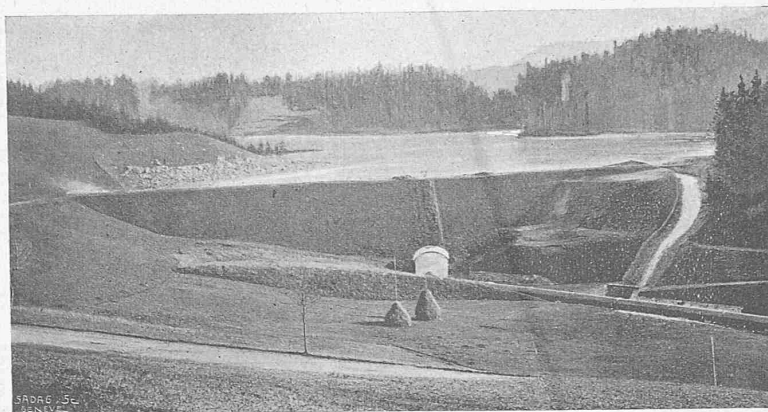
Fig. 21. Ansicht von Weiher und Damm mit Ueberlauf und Rohrleitung.

Durch den Damm wurde der natürliche Lauf des oberen „Tiefenbachs“ gehemmt. Das Einzugsgebiet desselben beträgt etwa  $1\frac{1}{4}$  km<sup>2</sup>. Um bei Wolkenbrüchen in demselben der dadurch dem Weiher zufließenden Wassermenge genügenden Abfluss zu verschaffen, ohne dass ein Ueberströmen über den Damm und dadurch Anfressen desselben eintreten könnte, verlangte die h. Regierung des Kantons Zürich, dass die Grösse und Konstruktion des Ueberlaufs zur Abfuhr von 10 m<sup>3</sup> per Sekunde eingerichtet werde. Es ergab dies ein sehr bedeutendes Objekt, welches in Wänden und Sohle in Cementmörtel-Mauerwerk mit bedeutendem Gefälle ausgeführt und am untern Ende (im alten Tiefenbach) mit Sturzbassin versehen wurde. Auf der Thalseite des Damms wurde der Abschluss des Durchlasses mittels Drosselklappe bewerkstelligt, die nur an Ort und Stelle bedienbar und in einem Schutzhäuschen untergebracht ist.

Die letztgenannten Objekte sind am besten aus der Ansicht Fig. 21 ersichtlich.
