Flussverbauung nach dem Pfahlbau-System.¹⁾

Von A. Schindler in Basel.

II. Die Wiesenkorrektur.

Wiesenkorrektion im Kanton Basel-Stadt Weilerbrücke-Landesgrenze.

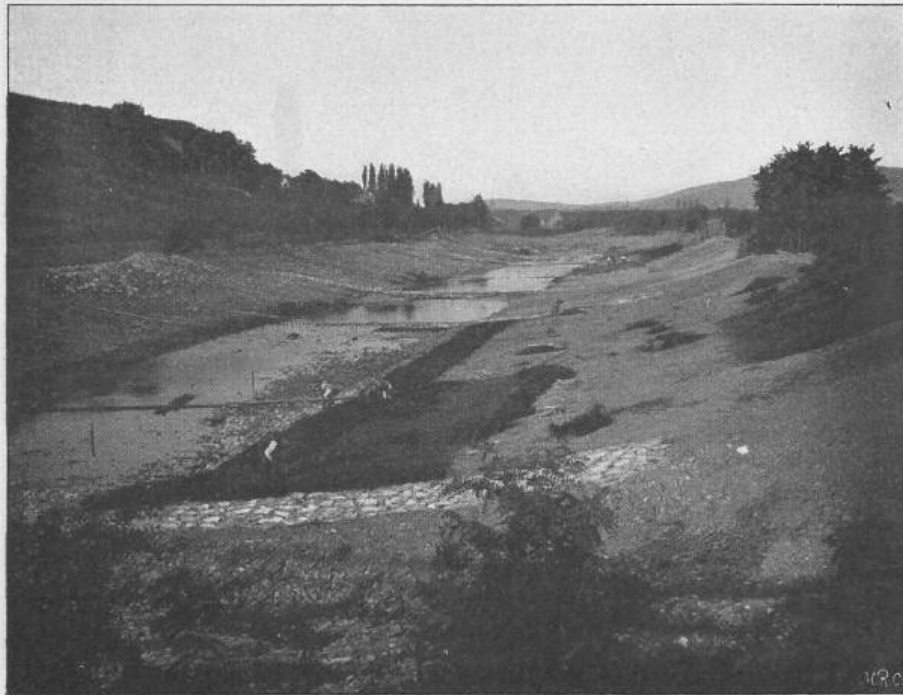
Fig. 9. Dritter Bodenschutz für die Ackererde.

Oben rechts im Vordergrund Graswuchs 0,20 cm, Mittelgrund, Graswuchs 0,20 cm.

Die ausgehobene Erde wird wieder aufgelegt und je nach Jahreszeit sogleich besät. Da im vorliegenden Fall die Saat nur teilweise noch möglich war, d. h. Wachstum versprach, so wurden die besäten Komplexe zum Schutz gegen Hochwasser mit kleinen festgedrahteten Tannästen bedeckt und das Ganze mit weitmaschigem Drahtgeflecht überspannt (Fig. 9). Ebenso wurden die nichtbesäten aber fertig planierten Felder teils mit grünen Tannästen mittels Pfahl und Drahtheftung überdeckt, teils mit kleiner, rabattenweise gelegten und mittels kleinen Pfählchen festgehaltener Steinplaquierung gegen Abschwemmung des Humus geschützt. Da es sich dabei nur um ein Provisorium handelte, welches in besserer Jahreszeit behufs Ansaat entfernt

werden musste, so wurde dieser Deckschutz möglichst rasch und billig ausgeführt. Die erstere Methode durch Tannenreis bewährte sich in ausgezeichnete Weise, während die billigere Steinplaquierung am untersten Rand durch das Hochwasser mehr oder weniger gelitten hat.
