**Zeitschrift:** Schweizerische Bauzeitung

**Artikel:** Das letzte Tiberhochwasser in Rom

## Das letzte Tiberhochwasser in Rom.

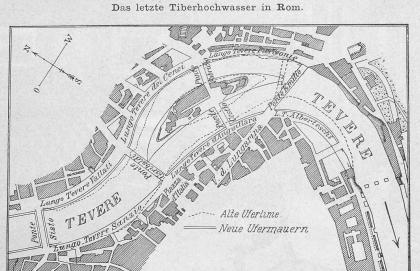
Fig. 3. Der Tiber bei der Insel S. Bartolomeo.

Vor dem Hochwasser von 1870 führte bei der Tiberinsel der linkseitige Tiberarm den grössten Teil der ganzen Wassermenge ab. Die damaligen beidseitigen Uferlinien sind im untenstehenden Plan (Fig. 3), der die regulierten Quaifluchten zeigt, einpunktiert. Unterhalb des Ponte Sisto bildete der Strom am rechten Ufer eine tiefe Einbuchtung und wurde von dieser aus zum grössten Teil auf die linke Seite abgelenkt. Der Hauptabfluss fand somit durch die beiden, je 27,20 m breiten Oeffnungen des Ponte Fabricio (Fig. 1 und 4), statt, während in dem durch den Ponte Cestio (Fig. 2 und 5) mit einer Oeffnung von 23,7 m und zwei kleinen Nebenöffnungen überbrückten rechten Arme beim Niederwasser nur ein 17 m breites Rinnsal vorhanden war.
